Informe técnico S-09/2011

Investigación del hundimiento del B/A ARRILLÓN, a dos millas al SE de Mataró (Barcelona), el día 3 de octubre de 2009

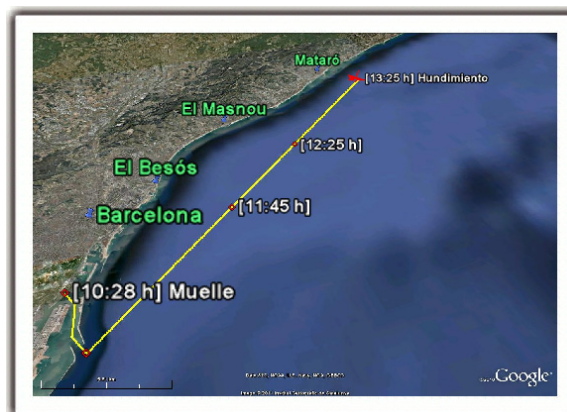
Figura 2. Cronología de la travesía

dura del río Besós (aproximadamente a las 11:45 horas) y transcurrida una hora y cuarto aproximadamente desde que comenzó la navegación, el mecánico bajó a la sala de máquinas a comprobar niveles y a achicar sentinas; en la segunda, a la altura de Masnou (aproximadamente a las 12:25 horas) y transcurridos unos 40 minutos desde la anterior comprobación, bajó de nuevo y rellenó el tanque de servicio diario. En la Figura 2 se muestra la ruta del buque señalando las horas mencionadas.

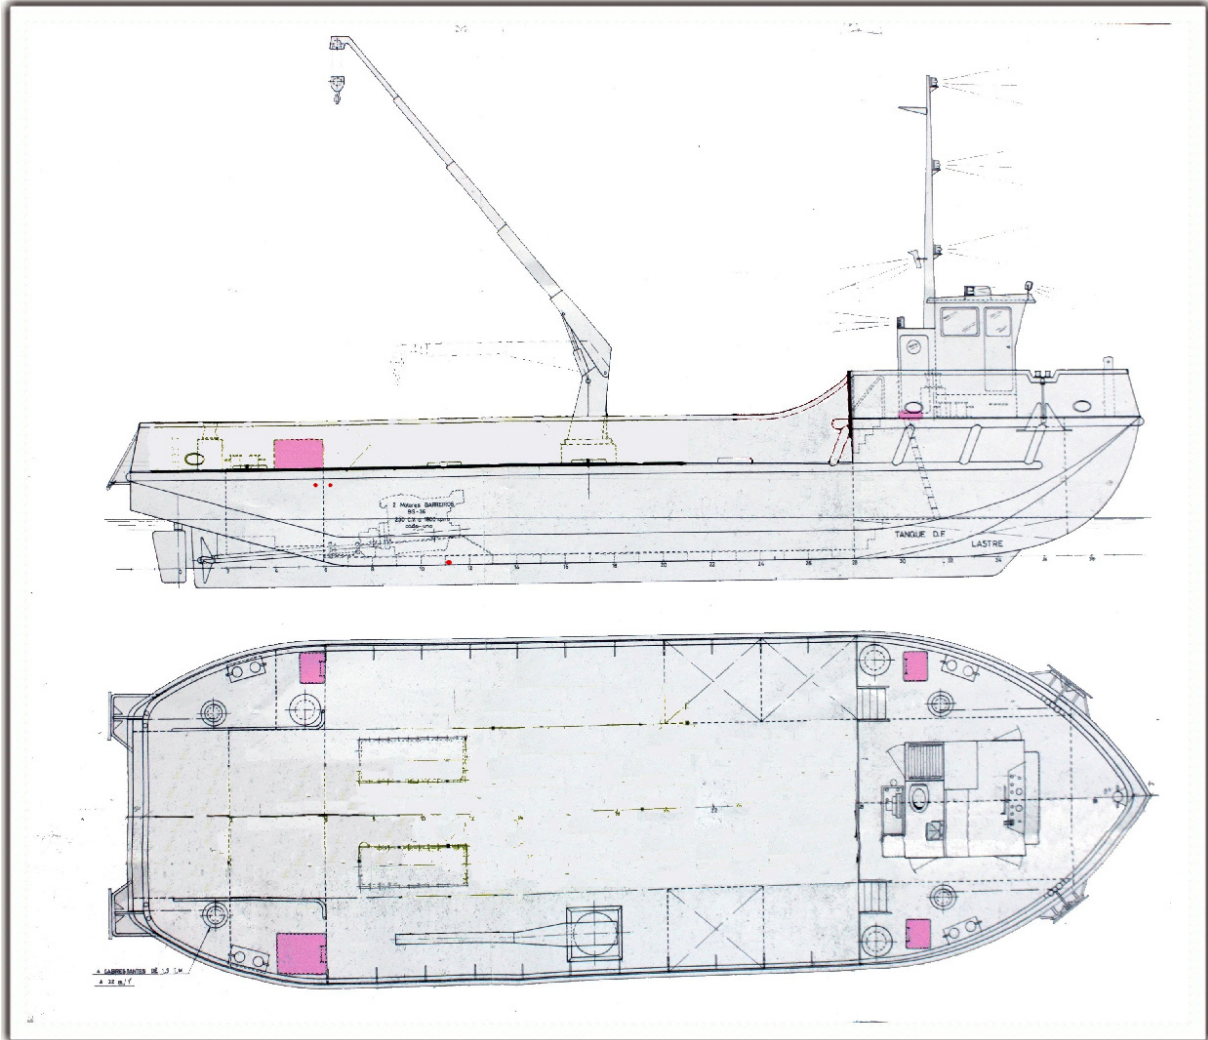
Figura 4. Posición de las escotillas en cubierta del B/A ARRILLON

El buque disponía de dos accesos a la sala de máquinas desde la cubierta de carga, situadas a popa a estribor y babor, y que pudieron encontrarse abiertas para facilitar la aireación de la sala. Disponía también de dos aberturas de ventilación a proa de la cubierta de carga, que se encontraban abiertas (ver Figura 4).

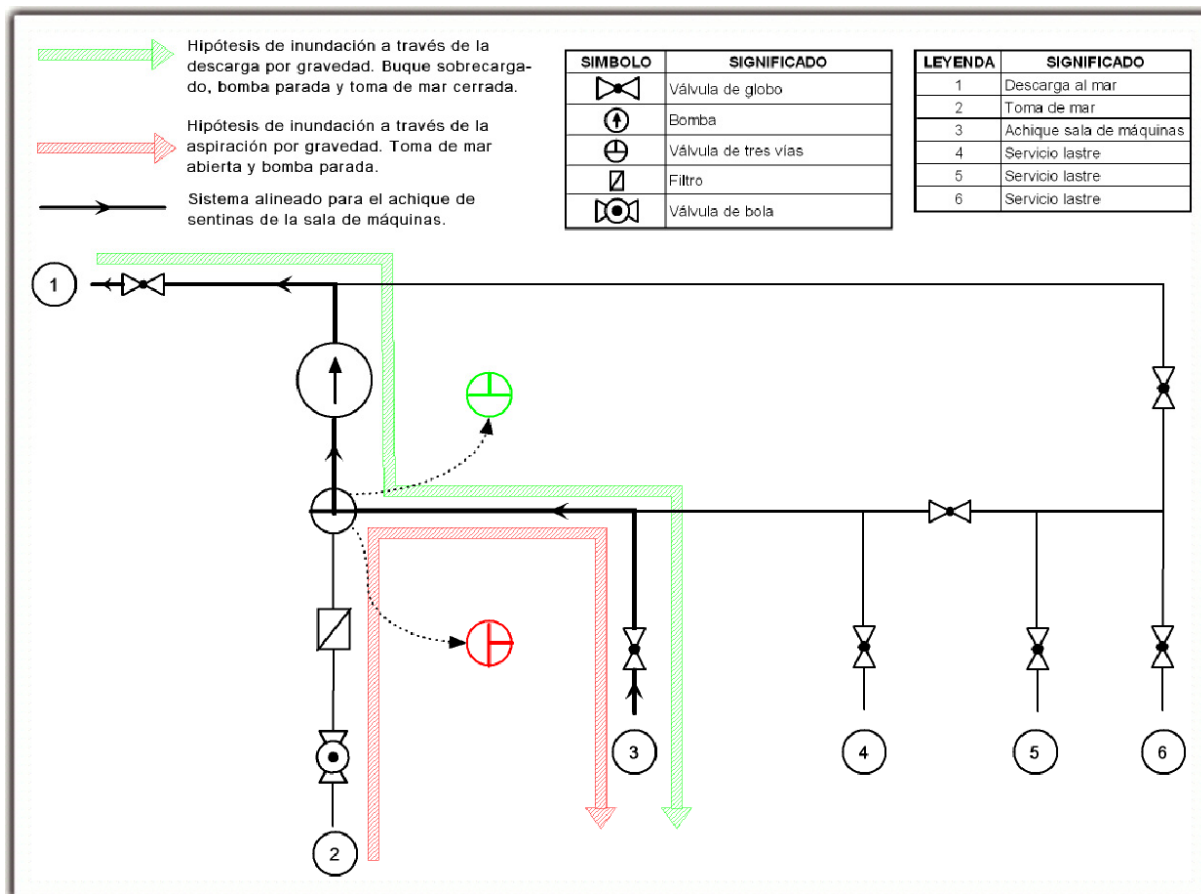
Figura 5. Esquema del sistema de tuberías encontrado en el B/A ARRILLON durante la inspección llevada a cabo tras el accidente.

Tras el reflotamiento del buque, el sistema de tuberías fue inspeccionado por la Capitanía Marítima de Barcelona, encontrándose diferencias con los planos originales. Su disposición real corresponde al esquema mostrado en la Figura 5.

Los servicios de achique de sentinas y lastrado compartían una misma bomba y la misma línea general. La conexión de la aspiración de la bomba a la toma de mar o a la línea general se hacía mediante una válvula de tres vías .

La descarga del sistema al exterior se encontraba por encima de la flotación del buque en condiciones de máxima carga. Esta descarga tampoco disponía de una válvula antirretorno, que imposibilitara la entrada de agua al barco en caso de que la boca de la descarga se viera sumergida por un exceso de carga del buque.

- Las válvulas de los pozos de sentinas eran de globo, y no de tipo antirretorno como aparecían en el plano original.
- La línea de achiques y la línea de lastrado se habían conectado entre sí mediante una línea adicional provista de una válvula, mientras que en el plano original de tuberías figuraban como circuitos independientes.

Una hipótesis que explica la inundación es que el buque estuviera lo suficientemente sobrecalado como para permitir que la descarga al mar de la bomba quedara sumergida. En este caso, como la bomba estaba alineada para achicar las sentinas de la máquina, el agua entraría por gravedad desde la descarga, a través de la bomba, hacia las sentinas. Ello sería posible porque las válvulas de las descargas de este buque no eran de tipo “antirretorno”, es decir, no impedían el movimiento del agua en la dirección opuesta a aquella para la que se habían instalado.

La inundación también se pudo producir por la entrada de agua directamente desde la toma de mar hacia las sentinas de la sala de máquinas, por una errónea alineación de la válvula de tres vías, de tipo “T”. Cuando el mecánico bajó a la sala de máquinas por primera vez a achicar sentinas tuvo que manipular diversas válvulas, entre ellas la de tres vías de tipo “T”. No es descartable que el mecánico, cuando abandonó la sala de máquinas, accidentalmente dejara el sistema de tuberías en una configuración que permitía la entrada de agua desde la toma de mar hacia los ramales de achique. Los cálculos de inundación realizados muestran que el tiempo desde que empezara a entrar el agua en la sala de máquinas hasta que empezara a entrar por el tambucho de popa a estribor sería de aproximadamente 60 minutos.

La inundación se habría evitado mediante el uso de una válvula de tres vías de tipo “L” en lugar de tipo “T”. Una válvula en “L” impediría comunicar la toma de mar con el ramal de achique de sentina. Además, la instalación de válvulas antirretorno en las succiones de los achiques de la sala de máquina hubiera impedido la entrada de agua en dicho espacio.

1. Que dote al buque de una alarma de sentinas de la sala de máquinas.
2. Que instale un nuevo sistema de tuberías en el buque, adaptado a la normativa vigente e inmune a los errores operacionales puestos de manifiesto en este informe.
3. Que establezca procedimientos que aseguren que las escotillas y puertas estancas se mantienen cerradas durante la navegación.
4. Que presente ante la Autoridad Marítima para su aprobación la documentación preceptiva, incluyendo planos, que refleje fielmente las instalaciones de que está dotado el buque.

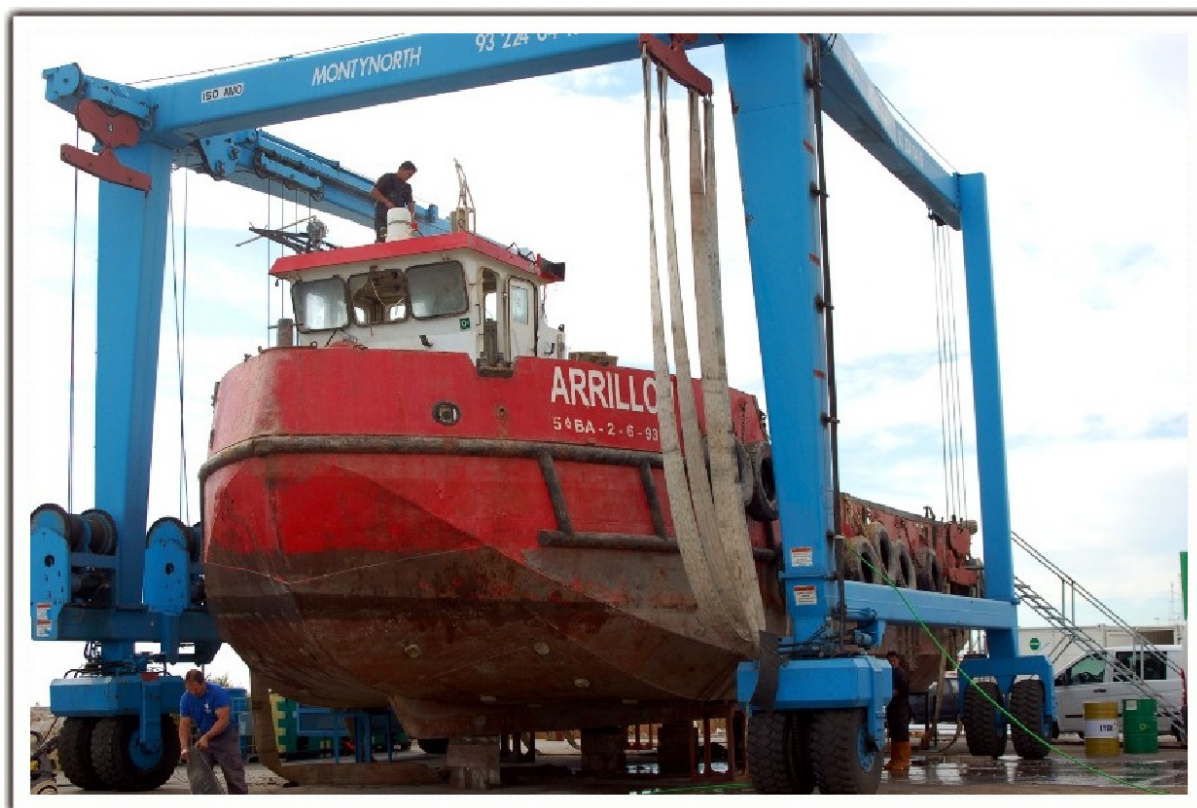
Figura 6. El B/A ARRILLÓN tras ser reflotado, en las instalaciones de NORTH WIND, en Barcelona

El día 30 de octubre de 2009, el buque fue reflotado y depositado en las instalaciones del astillero North Wind, en Barcelona (ver figura 6).

Tras el reflotamiento se inspeccionó el casco sin encontrar ninguna vía de agua. Los ejes de las hélices estaban en su sitio y los timones también. La válvula de la toma de mar del sistema de lastre y achique, así como las válvulas del sistema de lastre se encontraban cerradas. La válvula de tres vías que conectaba la única bomba con los diversos servicios de achique, lastre y contra incendios se encontró en una posición que permitía la comunicación entre la toma de mar, la aspiración de la bomba y el colector de achique. La descarga estaba abierta. En resumen, el sistema se encontraba configurado para que la bomba achicara el agua de la sala de máquinas al mar.
