MEMORIA ANUAL 2015

de la investigación de accidentes e incidentes ferroviarios en la Red Ferroviaria de Interés General

Comisión de Investigación de Accidentes Ferroviarios – CIAF

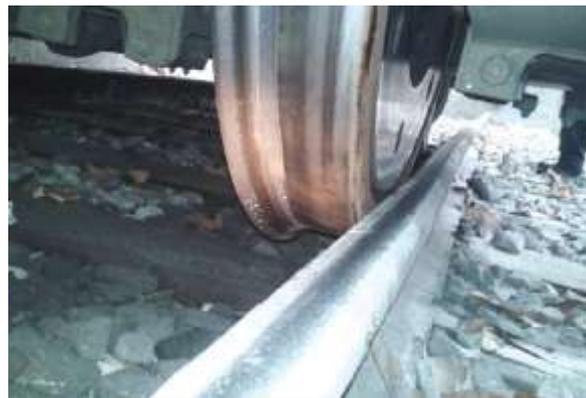
Conclusión:	<p>El accidente se produjo por el fallo técnico de la infraestructura de vía en la zona del accidente, principalmente por la existencia de sobrecanchos y deficiencias en las sujeciones del carril.</p>

Destinatario	Recomendación
Adif	10/15-1 Que se revise y/o complemente el procedimiento general PG-104-003-003 “No Conformidades, Acciones Correctivas, Preventivas y de Mejora” para que se detalle y concrete el tratamiento y gestión de las no conformidades detectadas en la inspección y vigilancia de la infraestructura por el personal de mantenimiento, con el fin de mejorar la operativa de dicho procedimiento y asegurar su cumplimiento.
Adif	10/15-2 Una vez revisado y/o complementado el procedimiento general PG-104-003-003 “No Conformidades, Acciones Correctivas, Preventivas y de Mejora” según lo dispuesto en la Recomendación 10/15-1, comprobar que la sistemática es operativa y asegurar que es conocida por el personal involucrado.

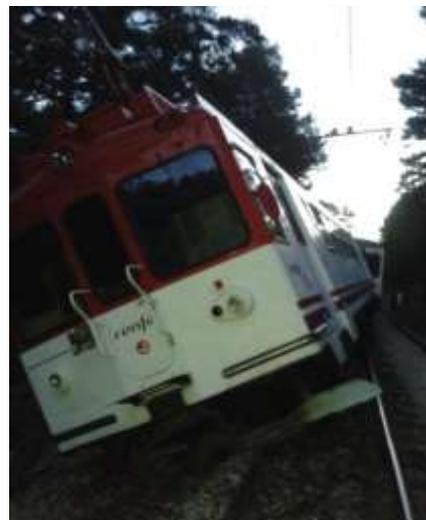
Conclusión:	<p>El accidente se produjo por fallo técnico de la infraestructura, al encontrarse en mal estado las traviesas de madera y las sujeciones, lo que provocó la existencia de sobreanchos y la apertura de la vía al paso del tren.</p>

Destinatario	Recomendación
Adif	12/15-1 Se insiste en la aplicación de la recomendación 32/11-1 de la CIAF: <i>“Analizar la viabilidad de sustituir todo el tramo de traviesas de madera por otras de hormigón o, en su defecto, reemplazar las que presentan mal estado por otras del mismo material”</i> llevando a cabo la ejecución del <i>“Proyecto de sustitución de traviesas de madera por hormigón en el tramo de 4 kilómetros”</i>
Adif	12/15-2 Cumplir la periodicidad y calidad de las visitas a pie establecidas para esta línea y reconsiderar las condiciones de circulación de la misma en función de las fichas de control y las no conformidades que resulten, gestionando éstas.

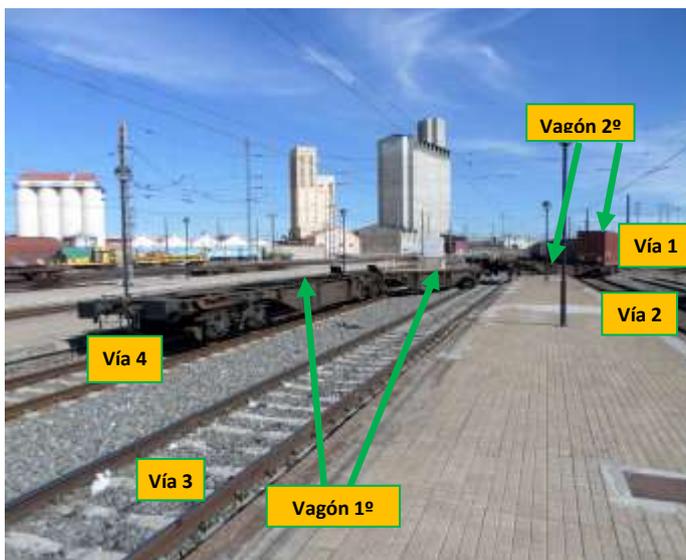
Conclusión:	<p>El accidente se produjo por el fallo de la infraestructura en la zona del accidente, y más concretamente por la existencia en la vía de defectos de alabeo fuera de tolerancia.</p>

Destinatario	Recomendación
Adif	23/15-1 Modificar el procedimiento específico ADIF-PE-301-001-VÍA-03 “Inspección de la infraestructura y vía” para incorporar el control de la geometría de los escapes.
Adif	23/15-2 Hacer un plan de inspección de la geometría de los escapes situados en las vías generales. Ante la existencia de deficiencias de seguridad, actuar con el objeto de restablecer las condiciones que permitan circular con seguridad.

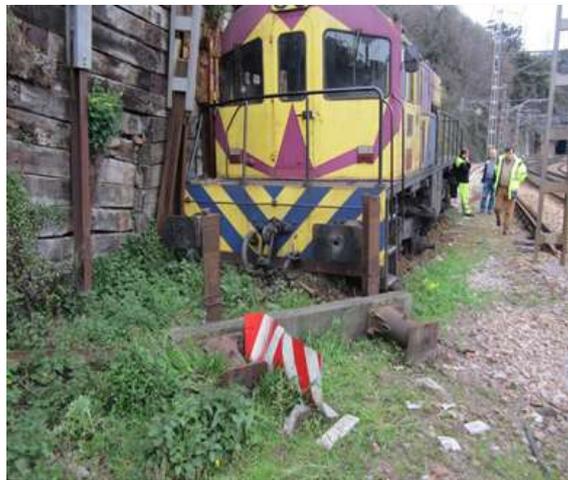
Conclusión:	<p>El accidente se produjo por el fallo humano del operador de vehículos de maniobras (que es también el responsable de circulación del turno de tarde) que pone en marcha la locomotora y abandona la cabina de conducción sin tomar las medidas de seguridad necesarias para evitar el movimiento incontrolado de la locomotora.</p> <p>Como causas coadyuvantes se apuntan el estar inutilizado el dispositivo de hombre muerto y el inadecuado funcionamiento del freno de estacionamiento.</p>

Destinatario	Recomendación
Autoridad Portuaria de Gijón (APG)	15/15-1 Que la AESF requiera a la APG que elabore un Sistema de Gestión de la Seguridad, según se establece en la disposición adicional tercera del RD 810/2007 por el que se aprueba el Reglamento sobre seguridad en la circulación de la Red Ferroviaria de Interés General.
Autoridad Portuaria de Gijón (APG)	15/15-2 Analizar la viabilidad de implantar medidas que impidan que movimientos no controlados de material rodante (deriva) procedentes del Puerto de Gijón lleguen al punto de conexión física de éste con las instalaciones de Adif.
Autoridad Portuaria de Gijón (APG)	15/15-3 Controlar el cumplimiento del plan de mantenimiento del material rodante que circule por sus instalaciones.
UTE APG Rail	15/15-4 Habilitar conforme al Convenio Adif-APG a los responsables de circulación que actúan en la conexión del puerto con la RFIG administrada por Adif.

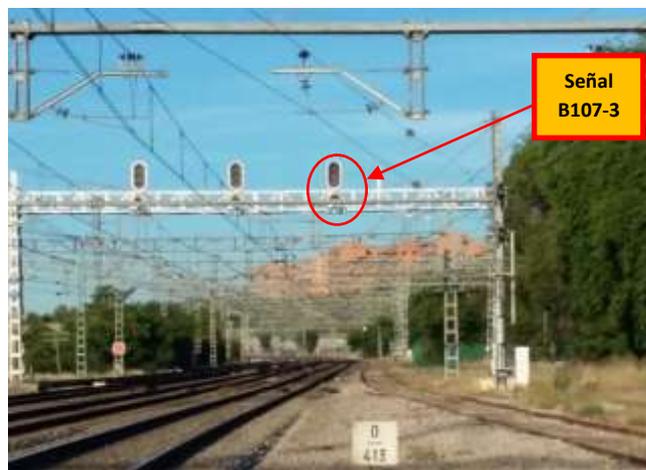
Conclusión:	<p>El incidente se produjo por fallo humano del personal de conducción de la locomotora aislada VK1053, más concretamente por una falta de atención, dando lugar al rebase indebido de la señal de salida B107-3 que se encontraba en indicación de parada y al consecuente incumplimiento reglamentario.</p> <p>Como causa coadyuvante se apunta que el maquinista no tuvo en cuenta la diferencia de aceleración entre una locomotora aislada y un tren de mercancías cargado.</p>

Destinatario	Recomendación
Continental Rail	28/15-1 Que en los cursos de reciclaje a maquinistas se insista sobre el diferente comportamiento del material móvil en lo relativo a su aceleración y frenado en las distintas circunstancias en las que éste puede circular.
Continental Rail	28/15-2 Que se elabore e incluya dentro del SGS de Continental Rail un procedimiento que establezca unos criterios generales para la suspensión, revocación y recuperación de las habilitaciones, tras un fallo humano en función de la gravedad de éste.

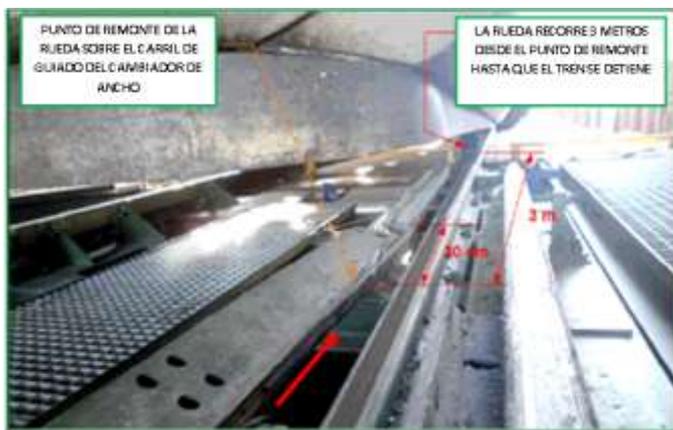
Expediente	Fecha	Línea	Administrador	Operador	Lugar
0044/14	31/08/2014	060 Bif.Cambiador Zaragoza-Delicias - Cambiador Zaragoza-Delicias	Adif	Renfe Operadora	Estación
Resumen:	<p>Los hechos tuvieron lugar el 31 de agosto de 2014, a las 16:14 horas, en el cambiador de ancho de Zaragoza Delicias de la línea 060 Bifurcación Cambiador de Zaragoza Delicias a Cambiador de Zaragoza Delicias.</p> <p>El tren de viajeros de larga distancia 632 de la empresa ferroviaria Renfe Operadora, compuesto por material CAF de la serie 120, con origen en Barcelona Sants y con destino Valladolid Campo Grande, debe realizar el cambio de ancho desde estándar (1.435 mm) a ibérico (1.668 mm) en el cambiador de Zaragoza Delicias.</p>

<p>Los 15 primeros ejes del tren 632 (rama 120004) realizan el cambio de ancho de estándar a ibérico correctamente pero la rueda derecha del último eje, aunque desencerroja la palanca del dispositivo de seguridad del cambio de ancho, no realiza su traslación axial.</p> <p>El personal de la instalación avisa al maquinista que la rueda derecha del último eje de la composición, según el sentido de la marcha, no había realizado correctamente el cambio de ancho.</p> <p>El tren 632 queda detenido en el cambiador con la mencionada rueda descarrilada.</p> <p>Tras la notificación del suceso se suspende el paso de trenes por el cambiador de ancho de Zaragoza Delicias. Los pasajeros del tren 632 son transbordados a otro tren en el cambiador y los trenes de viajeros fueron desviados al cambiador de ancho situado en Plasencia de Jalón.</p>
Conclusión:	<p>El descarrilamiento se produce por fallo del material móvil, concretamente del sistema de cambio de ancho de la rueda derecha del último eje de la composición, en el sentido de la marcha del tren, que no realiza la traslación axial para el cambio de ancho debido al agarrotamiento del sistema cónico dentado, generado por la degradación de la grasa al estar contaminada por encontrarse la junta (rascador) desgastada, no siendo totalmente estanca.</p>

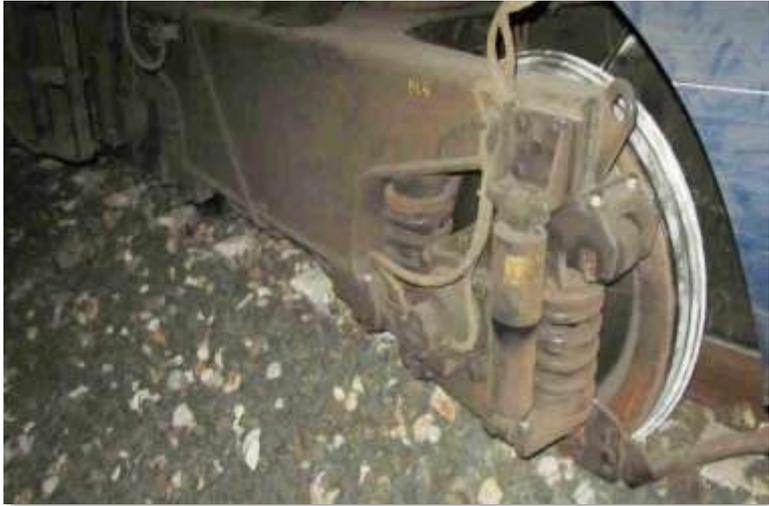
Expediente	Fecha	Línea	Administrador	Operador	Lugar
0051/14	02/09/2014	770 Valdecilla La Marga-Oviedo	Adif (RAM)	Renfe Mercancías	Vía
Resumen:	<p>Los hechos tuvieron lugar el día 2 de septiembre de 2014 a las 21:11 horas en plena vía, en el PK 451+557 de la línea RAM 770 Santander – Oviedo, entre la estación de Unquera (Cantabria) y el apeadero de Colombres (Asturias). El accidente tuvo lugar en la provincia de Asturias.</p> <p>El tren de mercancías 9656 del servicio de ancho métrico (SAM) de la empresa ferroviaria Renfe Mercancías, procedente de Santander y destino El Berrón, formado por las locomotoras 1908/1907 y 19 vagones, venía circulando con normalidad.</p> <p>El tren circulaba a 32 km/h en un tramo en el que se había establecido una limitación temporal de velocidad (LTV) a 30 km/h debido al estado de la infraestructura. Al llegar al PK 451+557 se produce el descarrilamiento sucesivo de los dos últimos bogies de ambas locomotoras.</p> <p>El maquinista nota un comportamiento extraño del tren y procede a detener la marcha, para ello desconecta el sistema ASFA, haciendo que se activase el freno de emergencia. El tren recorre descarrilado una distancia de 107 metros quedando detenido en el PK 451+450.</p>

Conclusión:	El accidente se produjo por la existencia de defectos en la geometría de la vía, concretamente alabeos, ocasionados por un drenaje insuficiente de la plataforma.

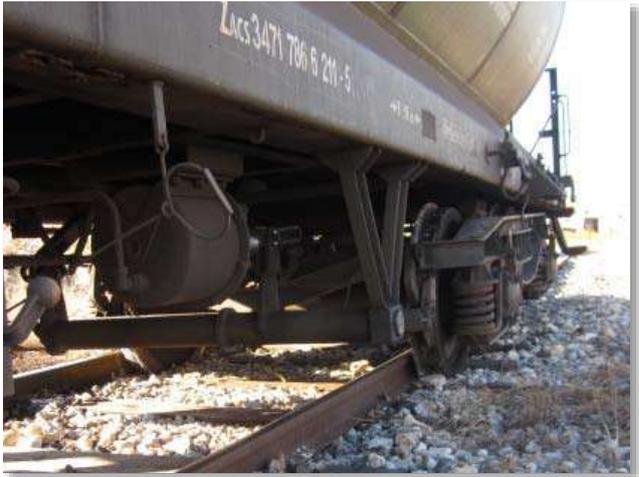
Resumen:	<p>Los hechos tuvieron lugar el día 18 de noviembre 2014 a las 21:17 horas, en el PK 0+571 (vía EV) de la línea 622 Aguja Clasif. PK 272,0 a Tarragona Clasificación, en la ciudad de Tarragona.</p> <p>El tren de mercancías 87503 de la empresa ferroviaria Transfesa Rail, procedente de Constantí y con destino Puertollano, compuesto por la locomotora 95.71.0335.010-5, dos vagones-cisterna limpios (no MMPP, posiciones 1 y 2), nueve vagones-cisterna cargados con óxido de propileno (MMPP, posiciones del 3 al 11) y un vagón-cisterna vacío sin limpiar con restos de benceno (MMPP, posición 12) se encuentra estacionado en la vía 16C de Tarragona Clasificación.</p>

Conclusión:	El accidente se produjo por el fallo de la infraestructura, concretamente la vía se abrió al paso el tren, por encontrarse en estado deficiente sus sujeciones y traviesas.

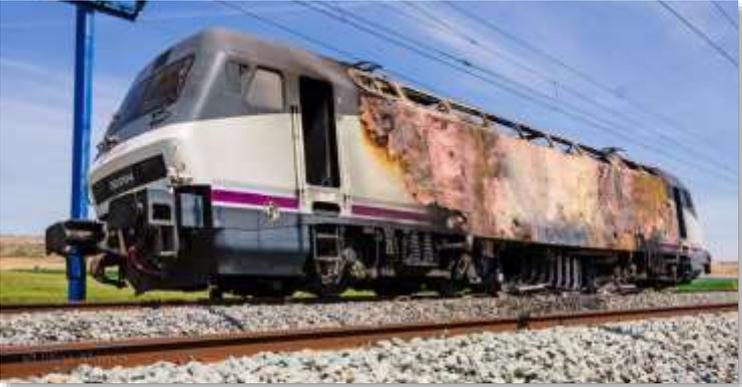
<p>Una vez que ha apagado el fuego, el maquinista se traslada a la parte derecha observando que a la misma altura que antes se ha producido un foco de fuego mayor. Inmediatamente intenta apagar el fuego sin conseguirlo.</p> <p>Entre tanto el supervisor de servicios a bordo (interventor) ha procedido a trasladar a los viajeros a los coches de cola de la composición y el mecánico de Talgo ha bloqueado las puertas del lado izquierdo (parte más cercana a la vía I).</p> <p>Poco a poco el tamaño de las llamas va creciendo aproximándose a la vía contigua (vía I) y el maquinista informa de ello al CRC.</p> <p>La Guardia Civil y los bomberos se personan en el lugar del accidente. Se corta la tensión de la catenaria y se interrumpe la circulación de trenes por ambas vías. Finalmente el fuego queda sofocado a las 02:05 horas del día 07.08.2014.</p> <p>No se produjeron daños personales pero sí cuantiosos daños materiales en la locomotora y en la infraestructura.</p>

Conclusión:	<p>El accidente se produjo por fallo del material rodante, al producirse un sobrecalentamiento en uno de los conectores del conmutador del sistema Q1 de la locomotora, generándose arcos eléctricos como consecuencia de un defecto en el apriete de dicho conector.</p>

Destinatario	Recomendación
Renfe Operadora (entidad encargada del mantenimiento)	<p>41/14-1 Reconsiderar el plan de mantenimiento de las locomotoras 252 Alta Velocidad incorporando al mismo, en las intervenciones de mantenimiento que se consideren adecuadas, la verificación del estado del apriete de los conectores del conmutador del sistema Q1, dejando registro documental de dicha operación. Asimismo se realizarán, en las intervenciones de mantenimiento que se consideren adecuadas, una inspección visual para verificar la ausencia de fugas de aceite en la zona del conexionado del transformador principal.</p>
Renfe Operadora (entidad encargada del mantenimiento)	<p>41/14-2 Mejorar el sistema de detección de incendio instalado en estas locomotoras, para que dicho sistema sea capaz de detectar el inicio de incendios de similar naturaleza.</p>
