## INFORME CIAIM-10/2016

### Contacto del buque de carga BARIZO con un objeto sumergido en el puerto de Sevilla, el 4 de marzo de 2015

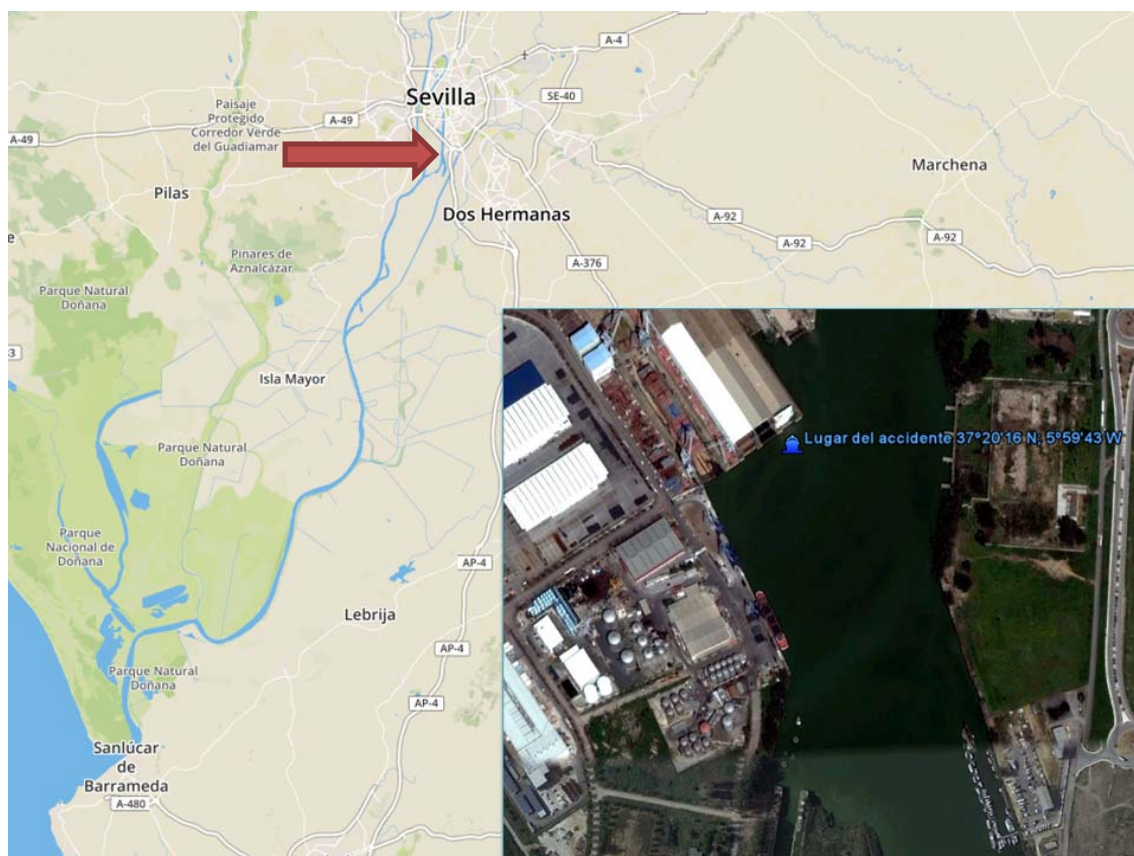
Figura 4. Lugar aproximado del accidente

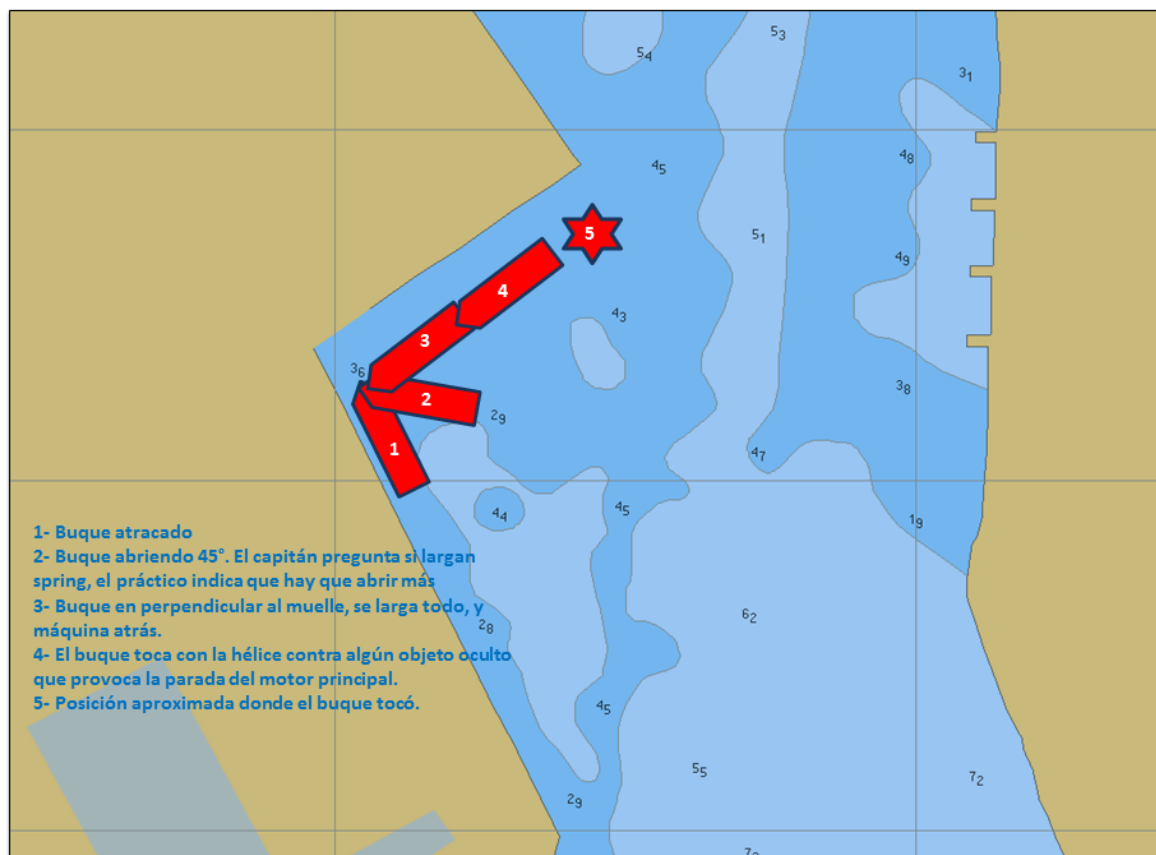
Figura 5. Maniobra de salida del buque BARIZO

Tras el intercambio de pareceres, el práctico no cambió de idea respecto a la maniobra a realizar, que fue aceptada por el capitán. El buque salió como había previsto el práctico y se produjo el contacto de la hélice con algún elemento del fondo de la dársena que ocasionó daños graves en el buque.

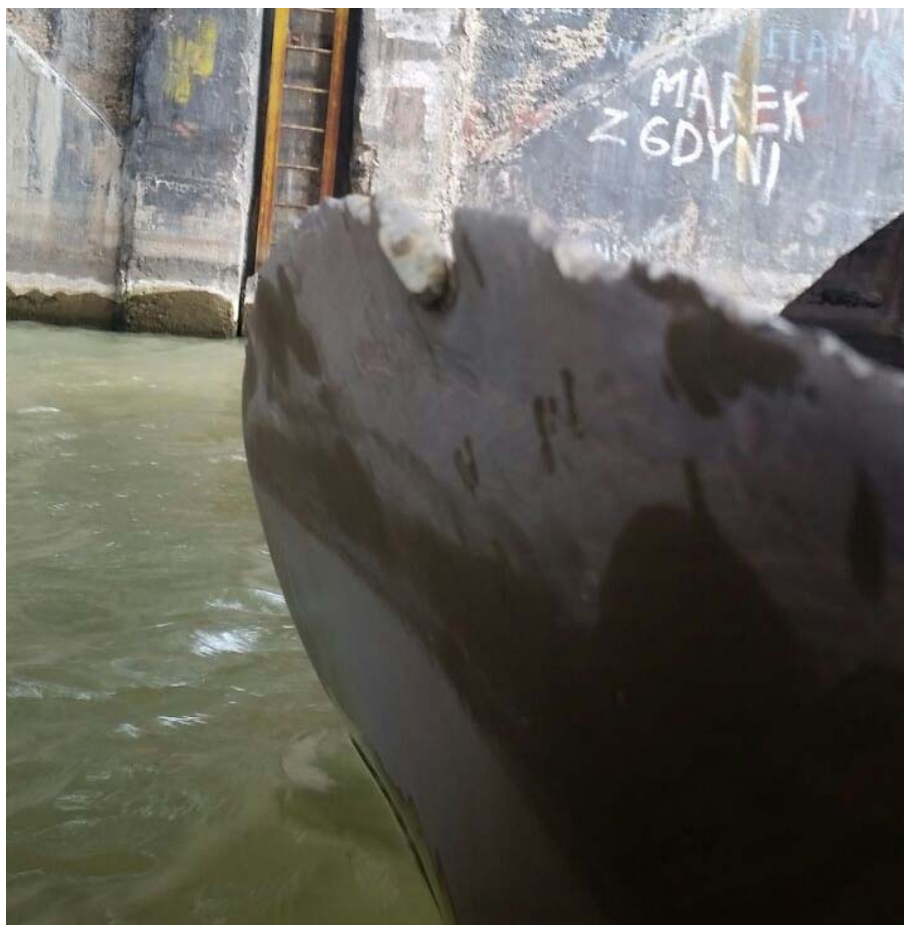
La inspección llevada a cabo por la sociedad de clasificación (Lloyd's Register of Shipping) reveló importantes daños tanto en el acople del motor propulsor con la reductora como en las palas de la hélice.

Lugar a bordo	Hélice y sala de máquinas.
Daños sufridos en el buque	Avería en el acoplamiento del motor propulsor con la reductora de velocidad y daños en las cuatro palas de la hélice.
Heridos / desaparecidos / fallecidos a bordo	No
Contaminación	Si
Otros daños externos al buque	No
Otros daños personales	No

Figura 6. Daños en una pala de la hélice

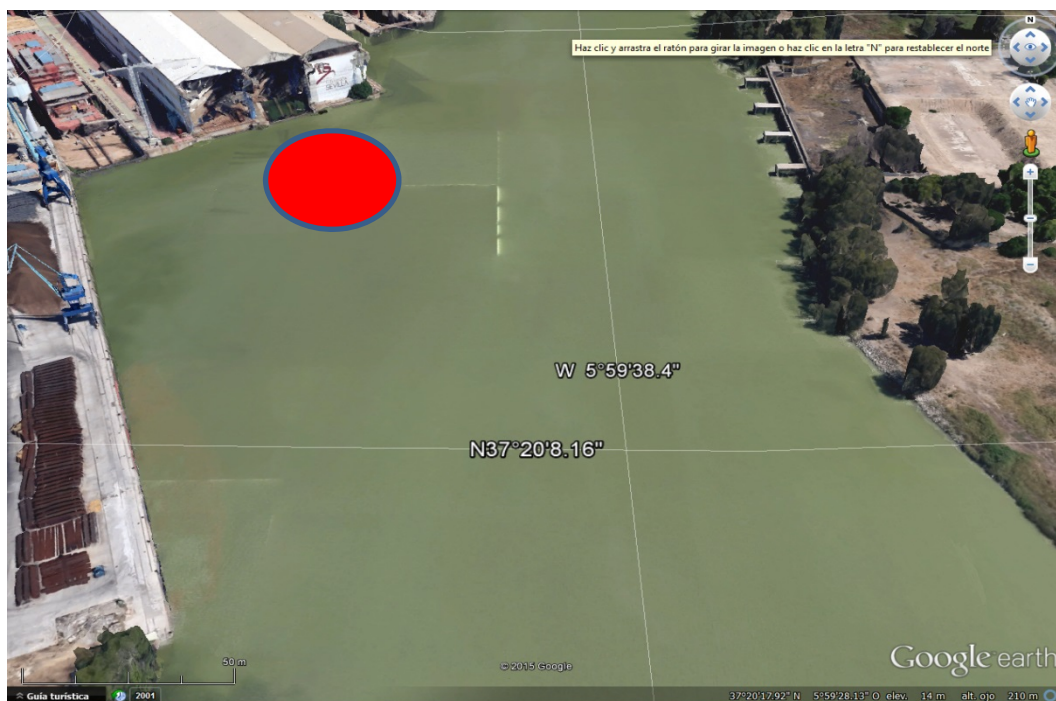
La zona de maniobra del buque BARIZO se corresponde con la dársena en la que se llevaban a cabo las botaduras de los buques fabricados por la antigua factoría de Astilleros de Sevilla S.A. (figura 7).

Figura 7. Vista aérea de la zona del accidente (imagen de *Google Earth*). Se indica con un círculo rojo la zona aproximada donde se produjo el accidente.

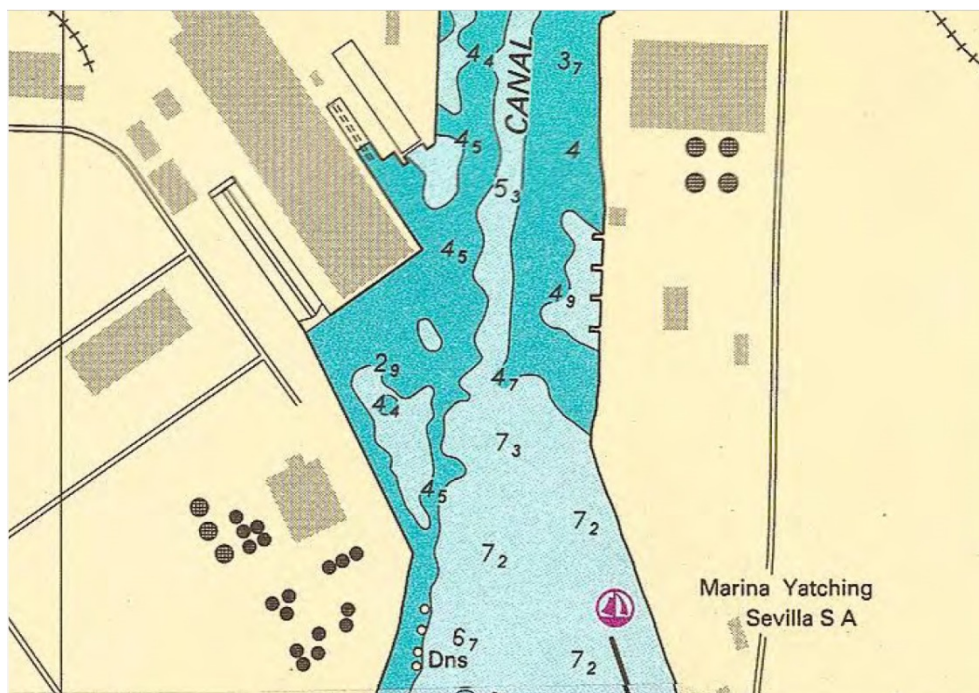
No existe ninguna señal de superficie ni en las cartas náuticas que permita delimitar esta zona como de maniobra restringida o prohibida (figura 8).

Figura 8. Detalle de la carta 4425 del Instituto Hidrográfico de la Marina, Costa Sudoeste de España, Río Guadalquivir, De la Huerta del Rincón al Puente de San Telmo

1. Que balice la zona del accidente como no navegable en tanto no se tenga una batimetría actualizada de la misma.
2. Que actualice las batimetrías de las zonas que se consideren necesarias.

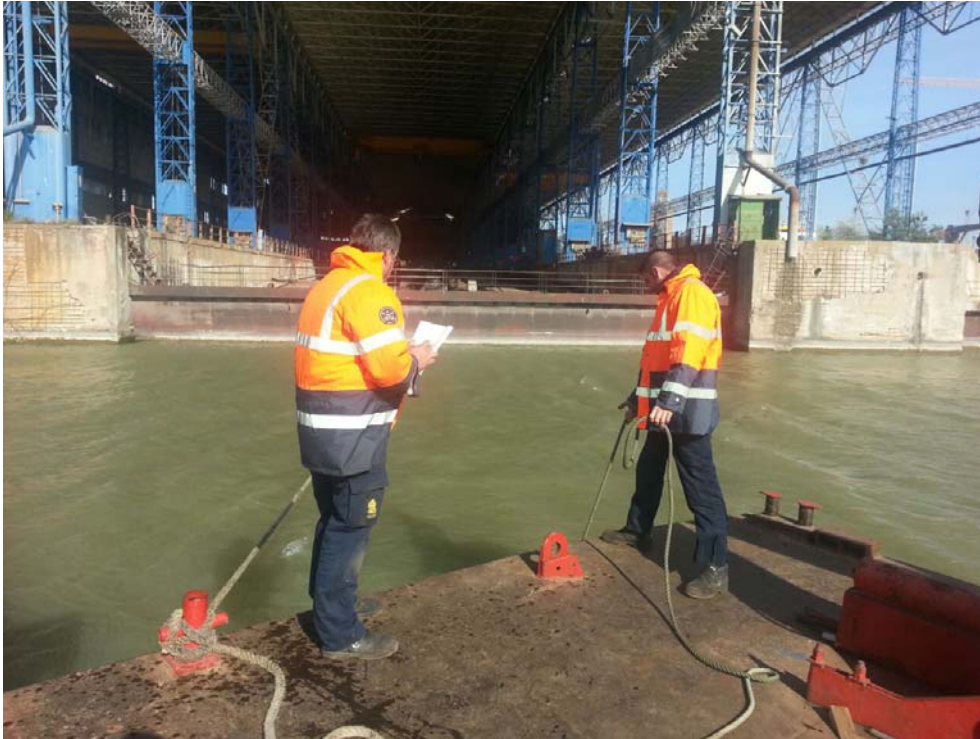
Figura 9. Zona del accidente

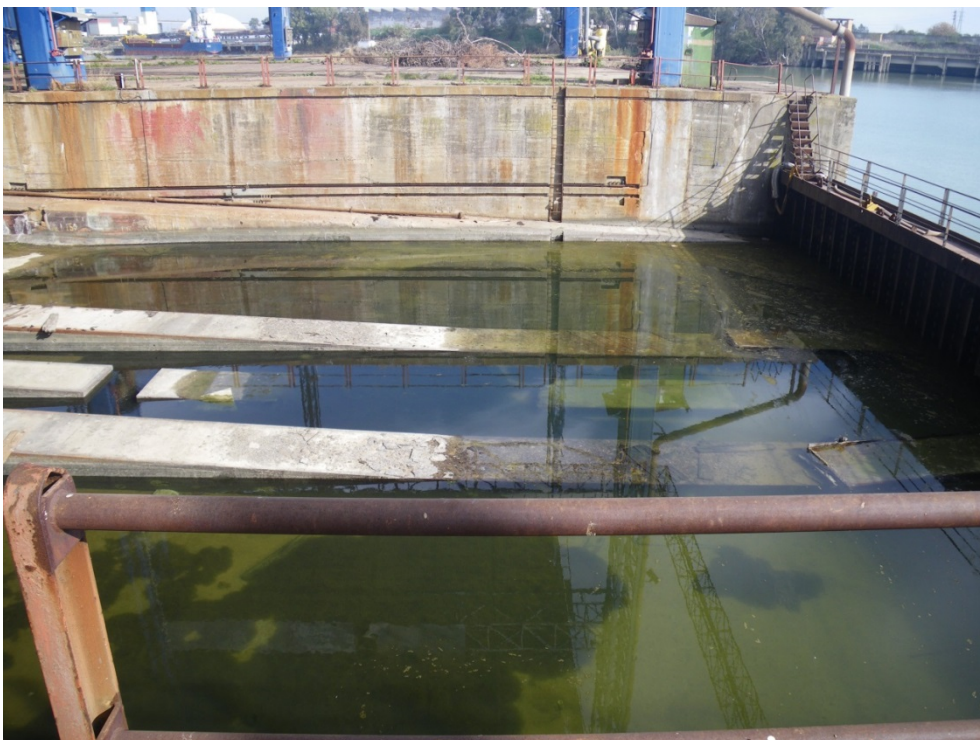
En esta zona y dentro de la lámina de agua, existe continuidad de la grada de hormigón utilizada en las botaduras y que se puede ver dentro de la esclusa de la factoría (ver figura 10). Después del accidente, una empresa contratada por el armador del BARIZO realizó una inspección de la zona. Según el informe elaborado por esa empresa, la rampa se adentra unos 30m en la dársena, con una profundidad máxima de 3m.

Figura 10. Detalle de la grada en el interior del Astillero

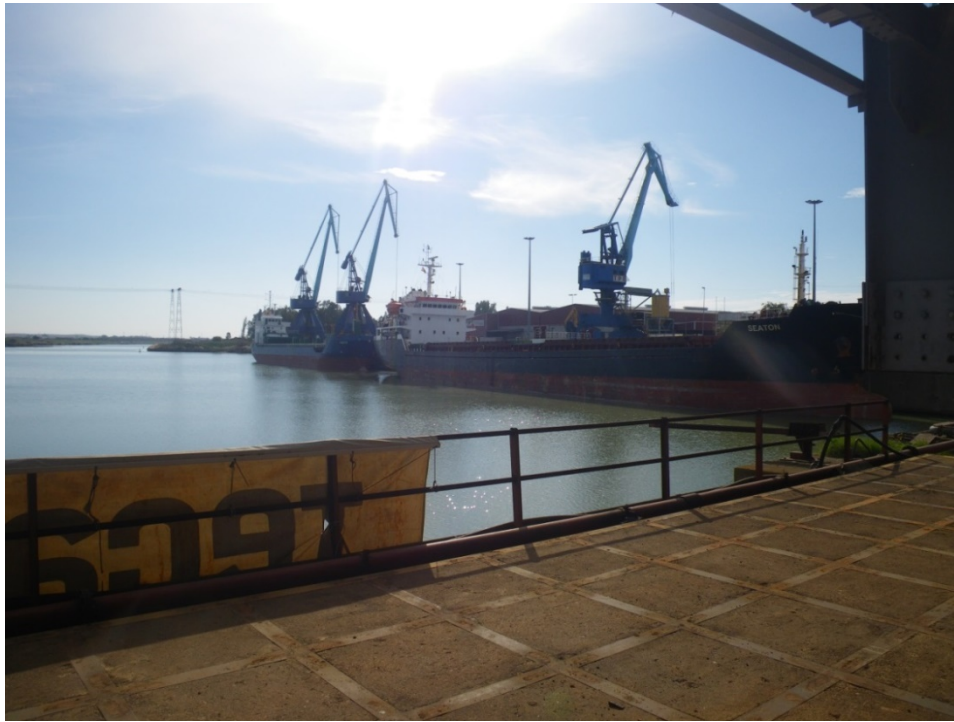
estribor del buque. En los casos en que se atracara por estribor, se podía dar el caso de que el buque hubiera de “correr el muelle” los últimos 20 m desde su zona de atraque inicial más próxima al río para acercar la popa a la esquina de la dársena, aprovechando los medios de maniobra de a bordo. Es una potestad del práctico la elección de una u otra posibilidad en función de las circunstancias del momento y de su valoración de la seguridad de la maniobra. Esto permitía a la Autoridad Portuaria atracar 2 buques en el muelle de la dársena (figura 11).

Figura 11. Zona del accidente, desde el Astillero

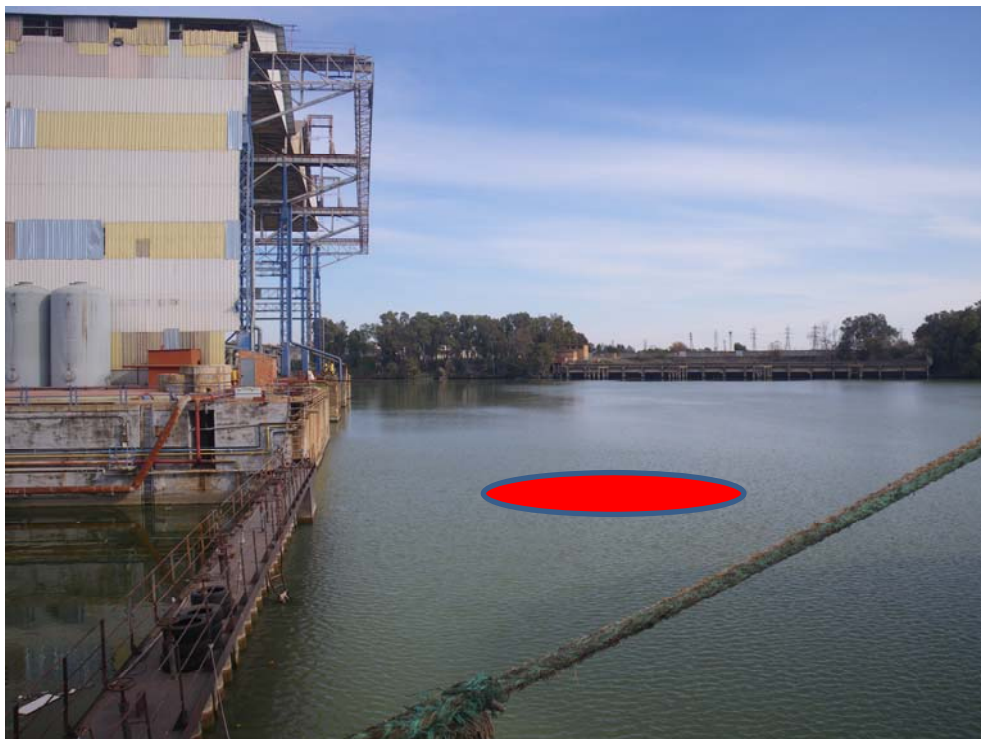
Figura 12. Lugar aproximado del accidente
