Informe técnico S-16/2013

Colisión contra una batea y posterior hundimiento de la embarcación de pesca SERVIOLA UNO, el día 18 de septiembre de 2012 en la ría de Muros, con resultado de fallecimiento de un tripulante

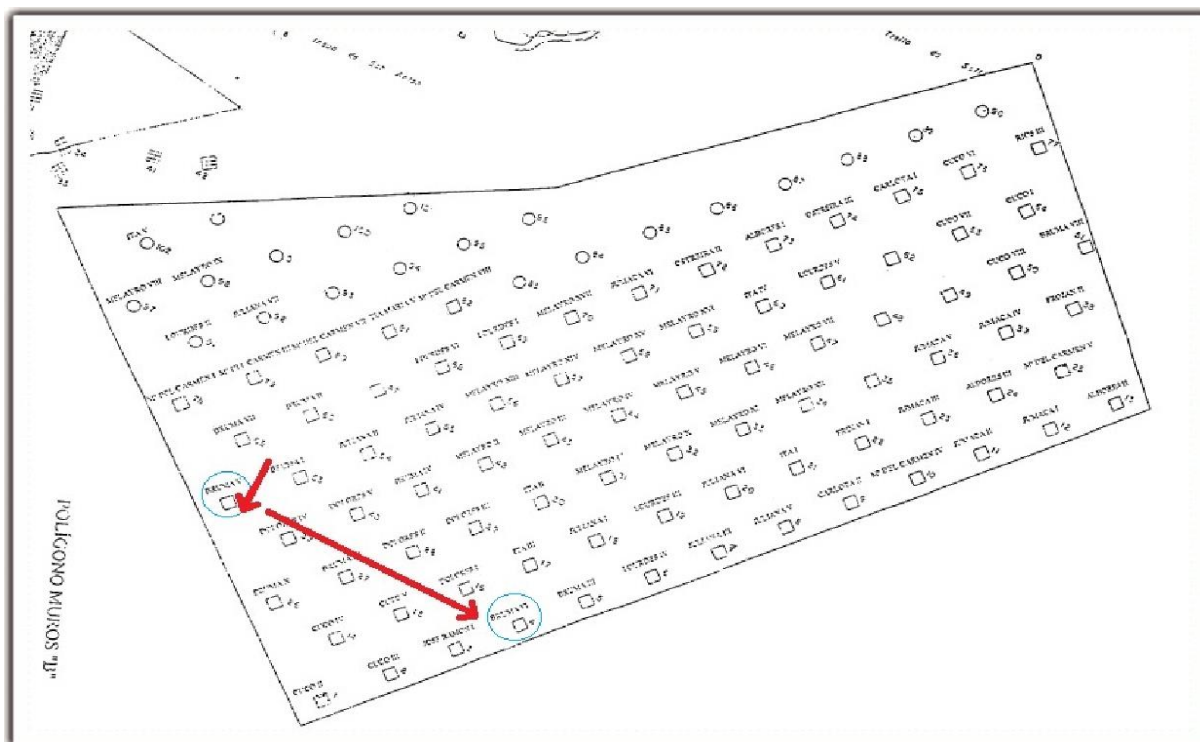
Figura 3. Ruta de la embarcación.

En el momento de la colisión, sobre las 06:40 horas, la E/P SERVIOLA UNO se encontraba navegando en el interior del polígono de bateas MUROS B, en la Ría de Muros (A Coruña).

Al examinar la batea con la que colisionó la embarcación, que quedó marcada con la pintura del casco, se ha podido deducir que navegaba por el interior de dicho polígono de bateas y que se dirigía hacia el exterior con rumbo oeste.

En la Figura 3 se muestra un croquis del polígono de bateas MUROS B. En él se indican:

1. En color rojo la ruta que siguió la embarcación separada en dos tramos,
 - o el primero, más corto, para indicar la dirección de la que provenía la embarcación hasta que se produjo la colisión, y
 - o el tramo más largo indicando la dirección que tomó el patrón de la E/P SERVIOLA UNO tras la colisión con la batea.
2. Inscritas en un círculo, y siguiendo la trayectoria marcada, las bateas BRUMA N°5 (cuadrícula 52), con la que colisionó la E/P SERVIOLA UNO, y la batea BRUMA N°6 (cuadrícula 4) en la que fueron rescatados cuatro de los tripulantes.

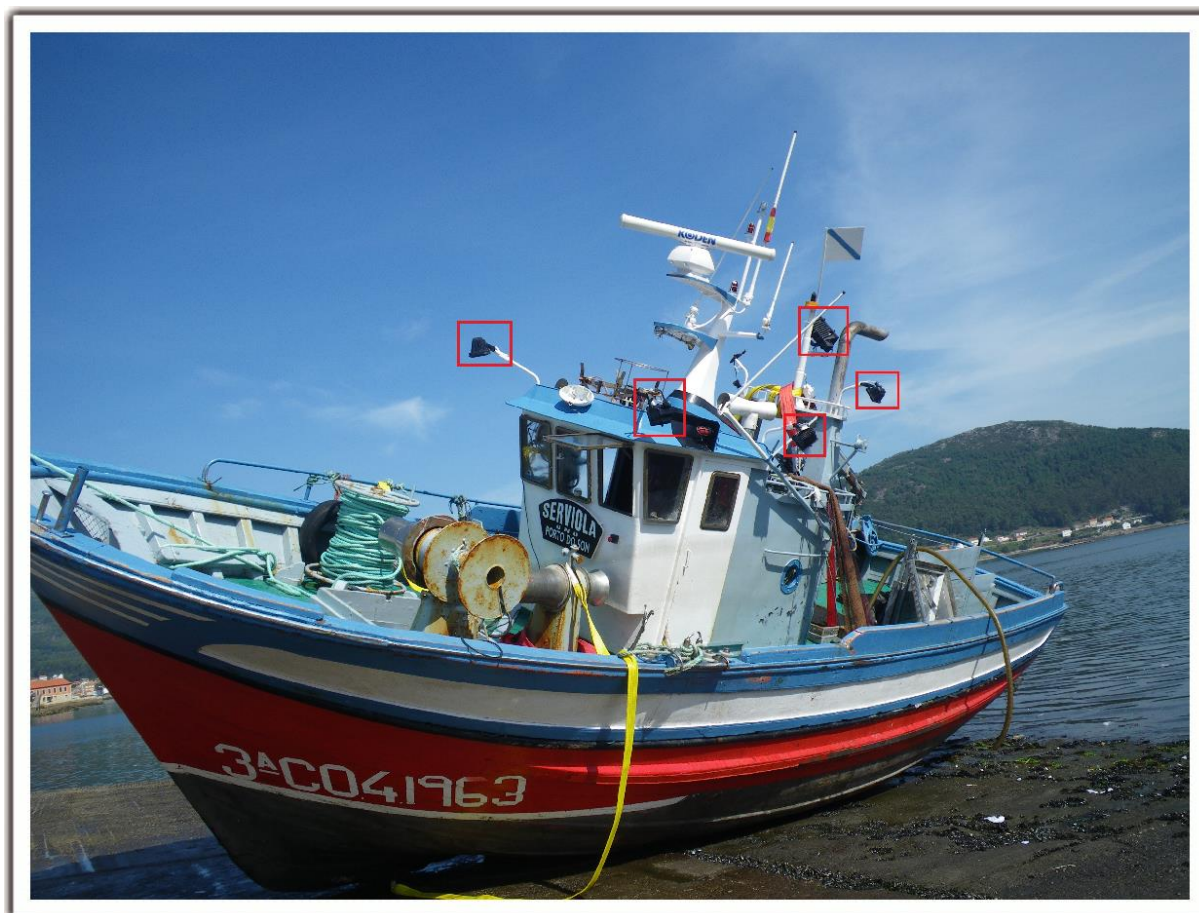
Figura 5. Focos para iluminar la cubierta.

Los tripulantes declararon que llevaban todos los focos de cubierta encendidos. Esta práctica resulta peligrosa cuando la embarcación se encuentra navegando de noche, ya que el exceso de luz que incide sobre la cubierta impide la visión más allá de la propia embarcación a la persona que va en el puente llevando el timón.

En la Figura 5, en la que se ve el costado de babor de la E/P SERVIOLA UNO, se han enmarcado en cuadros rojos algunas de las pantallas de cubierta que se utilizaban para iluminar la zona de trabajo, vistas desde el costado de babor. Eran siete en total: tres en estribor (dos no aparecen en la figura), tres en babor y uno más en la popa.

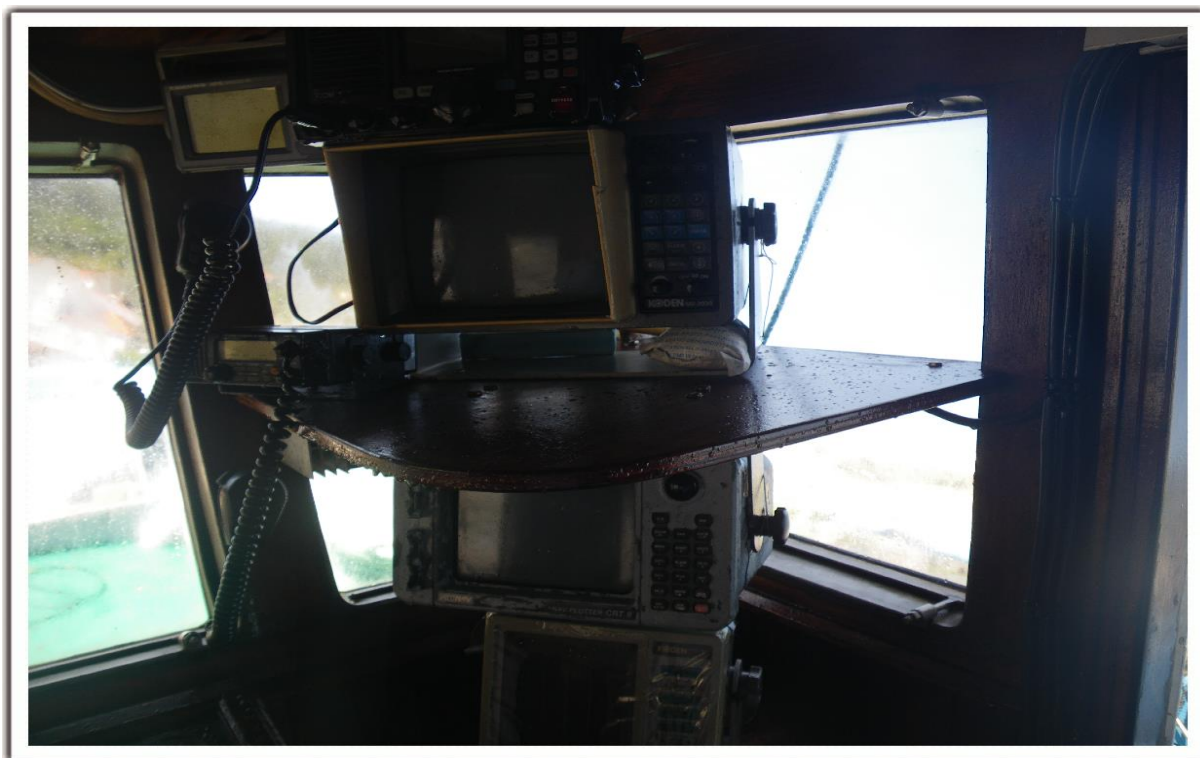
Figura 6. Campo de visión desde el puente del SERVIOLA UNO. Banda de estribor.

La Figura 6 corresponde a una fotografía del interior del puente de la E/P SERVIOLA UNO. En ella se aprecian los equipos electrónicos que estaban instalados en la zona de guardia de estribor del puente, entorpeciendo la visión por esa banda.

Esta distribución de equipos electrónicos en el puente, es incompatible con el cumplimiento del Reglamento internacional para prevenir los abordajes (RIPA) en tanto que impide una guardia visual eficaz⁶.

⁶ Si bien no es de aplicación a esta embarcación por razón de su año de construcción, sería conveniente tomar en consideración lo que dispone el RD 543/2007, de 27 de abril, por el que se deter-

minan las normas de seguridad y de prevención de la contaminación a cumplir por los buques pesqueros menores de 24 metros de eslora (L), en el Anexo 7, punto 1, sobre el puente de gobierno.

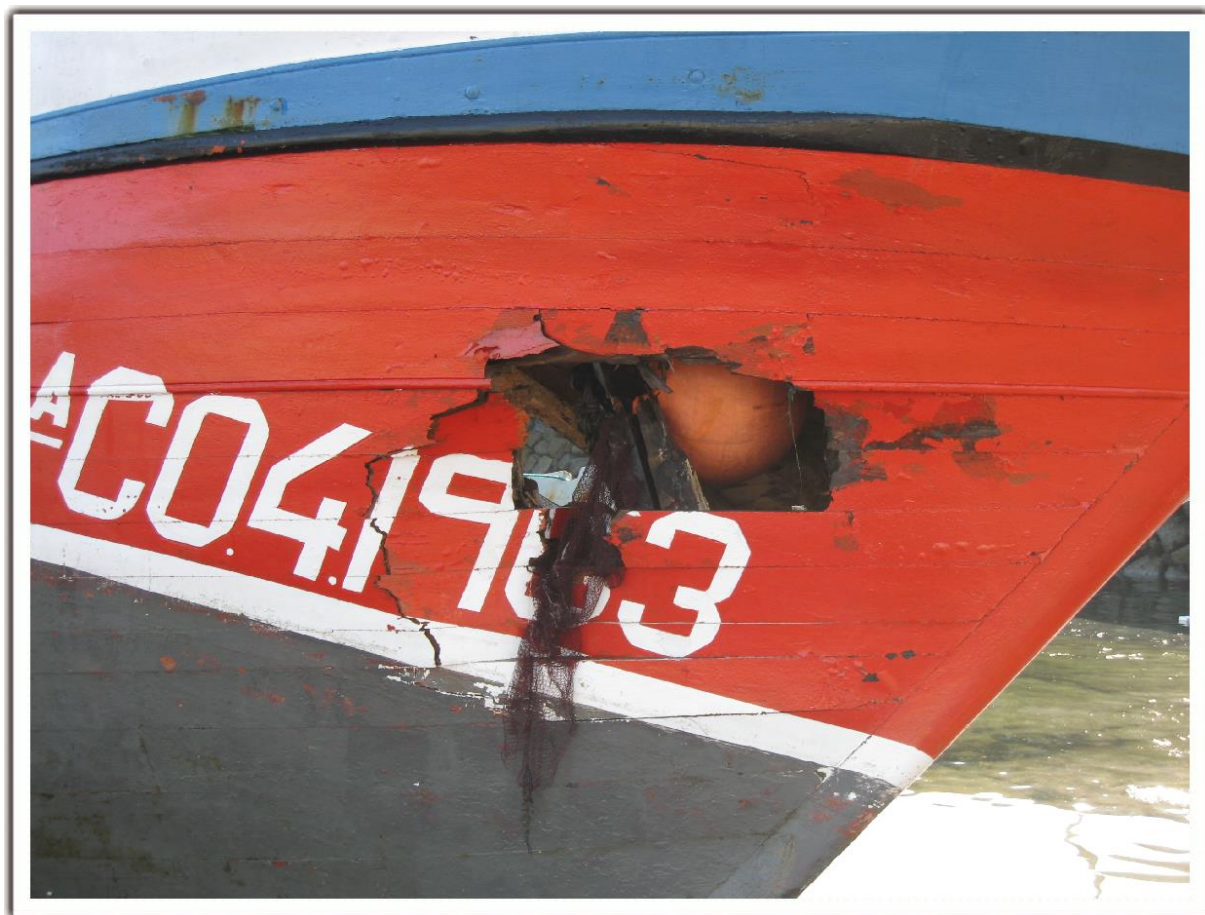
la línea de flotación (figura 7), así que parecía que podían regresar a puerto. Se pusieron rumbo a tierra, pero en pocos minutos la tripulación se dio cuenta de que había agua en el recinto del mo-

Enseguida tras la colisión y, tras comprobar los daños desde la cubierta con una linterna, el patrón vio el boquete en la amura de estribor y puso rumbo a puerto sin que mediara una inspección detallada de la embarcación; especialmente si estaba entrando agua en la embarcación o existían daños estructurales en el casco más allá de los aparentes.

Figura 7. Daños en la E/P SERVIOLA UNO.

- a. No comprobó fehacientemente la extensión de los daños y la posible entrada de agua a través de las aberturas producidas en el casco. El hecho de dar avance, pudo producir o agravar la situación al permitir o acelerar la vía de agua.

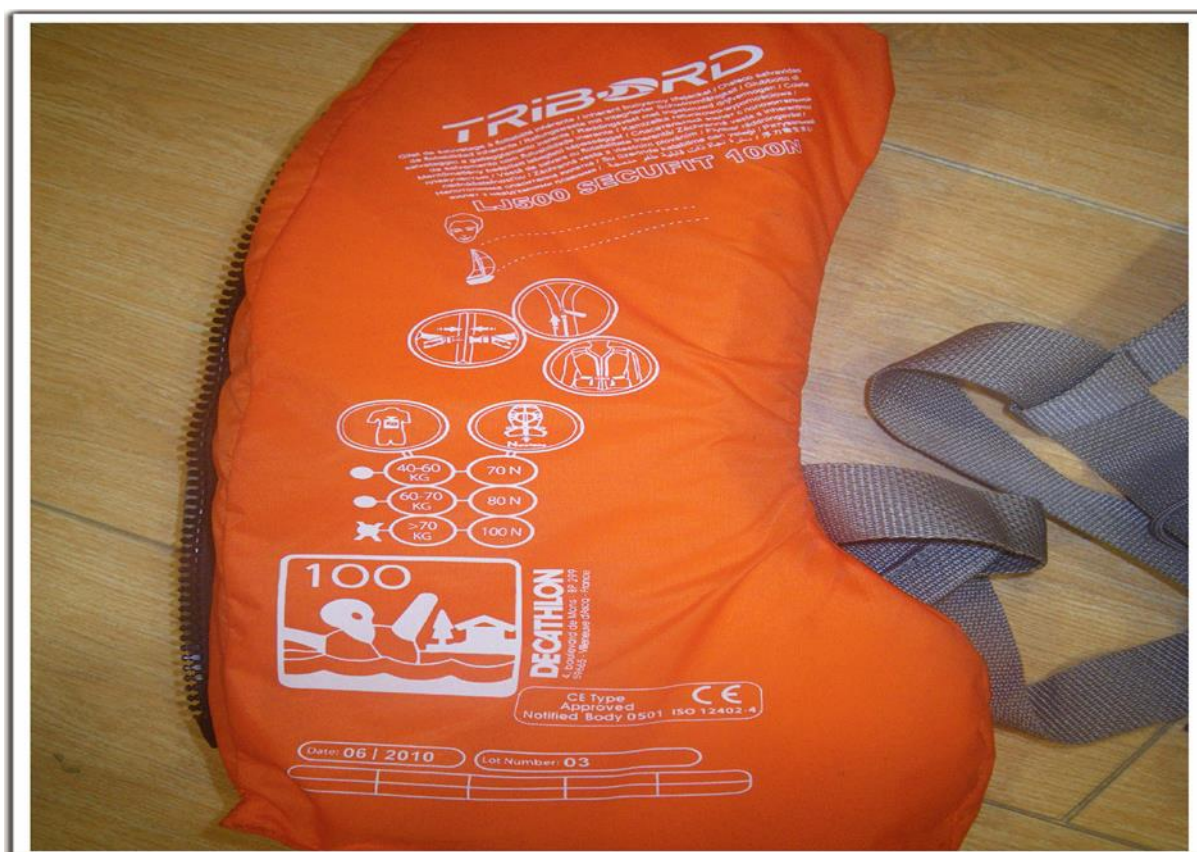
El quinto tripulante se lanzó al agua provisto de un chaleco salvavidas, que se muestra en la Figura 8, pero no consiguió alcanzar la batea a nado. El chaleco salvavidas que llevaba se lo había comprado él mismo. Era un chaleco con marcado CE según la norma ISO 12402-4, con flotabilidad de 100 N.

Figura 8. Chaleco salvavidas que llevaba el tripulante fallecido.

Un chaleco salvavidas de 100 N, está indicado para aguas en calma. La norma ISO no contempla que este chaleco tenga la capacidad de girar a una persona inconsciente hasta una posición de seguridad, sin requerir ninguna acción posterior del usuario para mantener dicha posición. El ensayo del chaleco se realiza de hecho con el sujeto en bañador y aguas en calma, y es necesario que sepa nadar y que esté relajado.

Aunque el Real Decreto no requiere una flotabilidad mínima, un chaleco de 100 N no resulta adecuado para el salvamento de una persona que no se encuentre en la situación ideal en la que se realiza el ensayo.

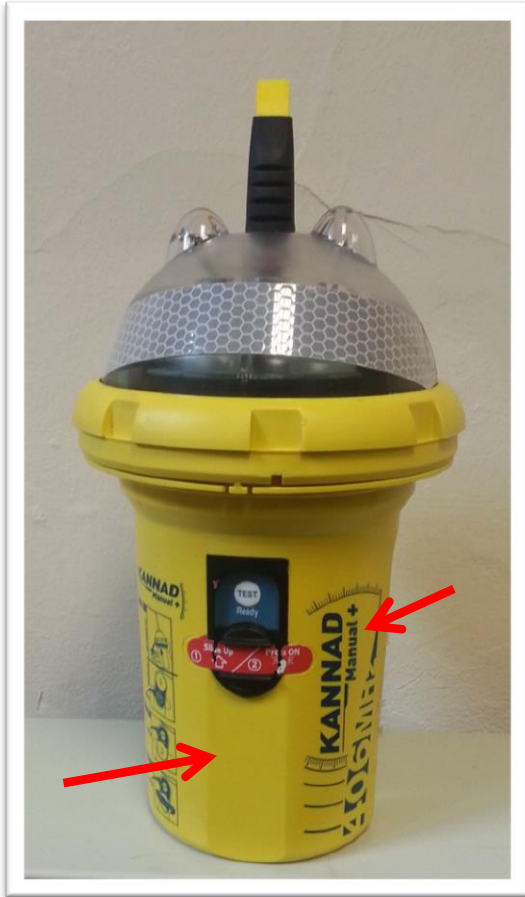
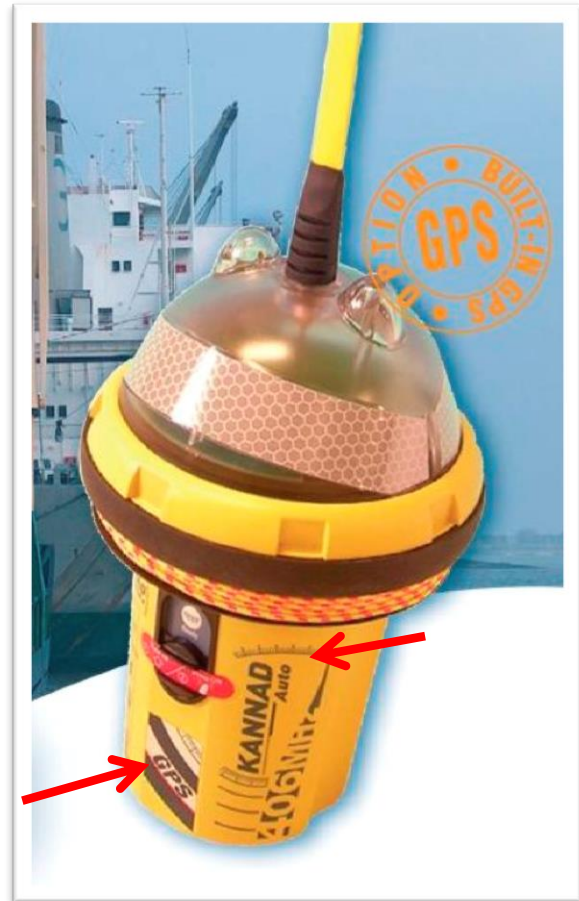
Además, la radiobaliza instalada, pese a no disponer de circuito activo de GPS, estaba programada como si fuera una radiobaliza con GPS.

En las Figuras 9 y 10, se muestran fotografías de la radiobaliza que estaba realmente instalada, KANNAD MANUAL + sin GPS, y la que figuraba en certificados, KANNAD AUTO GPS. Se han marcado con flechas de color rojo lo que diferencia externamente a ambos modelos.

Figura 9. Foto de la radiobaliza instalada en la E/P SERVIOLA UNO, modelo KANNAD MANUAL +, sin GPS

Figura 10. Foto de catálogo correspondiente a la radiobaliza KANNAD AUTO GPS

Si bien la radiobaliza no tuvo influencia en este accidente, no se puede dejar de subrayar el hecho de que un error del distribuidor, como fue despachar un equipo equivocado, no fue detectado ni por el instalador y programador de tal equipo, ni posteriormente por los servicios de inspección de la Capitanía, quienes tampoco se dieron cuenta e incorporaron el error tal cual al Certificado de Conformidad de la embarcación, emitido el 18 de mayo de 2010.

5. Radiobaliza de localización de siniestros. El equipo instalado a bordo de la E/P SERVIOLA UNO funcionó perfectamente según había sido fabricado, es decir, sin GPS incorporado. Según el artículo 22.1 j) del RD 1185/2006⁸ este equipo no debía haber estado instalado a bordo de una embarcación de pesca. Por tanto, fallaron los controles que, por un lado distribuidor e instalador/programador y por el otro los servicios de inspección de Capitanía deberían haber posibilitado que tal error se detectara.

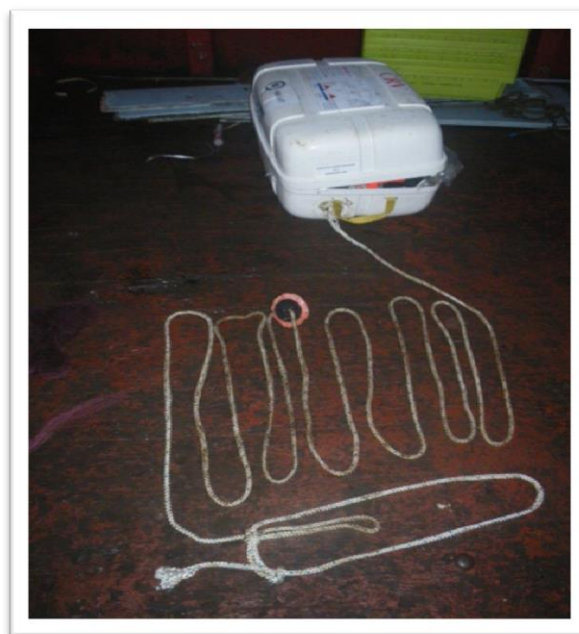
La balsa apareció posada sobre el fondo, a varios metros de la embarcación y unida a ella por el cabo y el enlace débil, que no llegó a soltarse. Este cabo fue cortado por los buzos antes de reflotar la embarcación.

Figura 11. La balsa, tal y como fue recuperada por los buzos

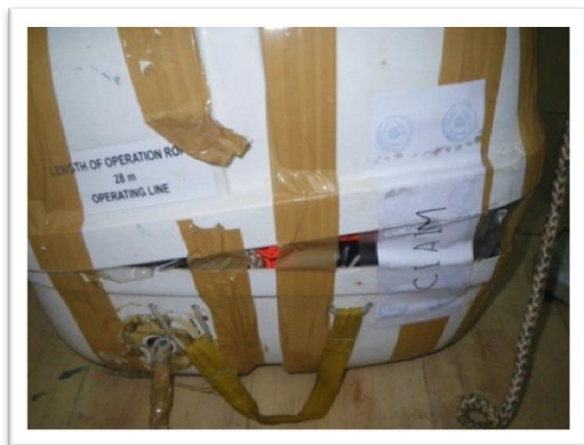
La balsa no presentaba signos de manipulación durante su traslado desde el Distrito Marítimo de Muros hasta la estación de inspección de balsas donde se realizó la inspección encargada por la CIAIM. La balsa se encontraba en el estado en el cual fue recogida del fondo por los buzos, quienes solamente cortaron la boza que unía todavía la balsa a la embarcación (véase la Figura 11). Se comprobó la integridad de los sellos colocados en el contenedor antes de proceder al transporte de la balsa. Véanse Figura 12 y Figura 13.

Figura 12. Balsa sellada por la CIAM, antes de la inspección

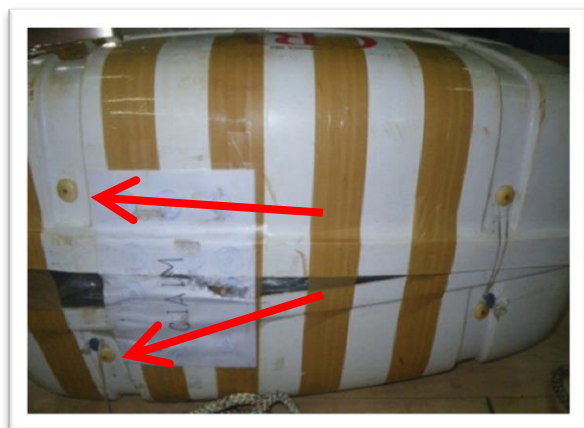
Figura 13. Precinto de origen de la balsa, que fue encontrado roto.

El contenedor de la balsa quedó abierto en parte, al romperse uno de los precintos que lo cerraban (Figura 13). La rotura del precinto provocó que el contenedor quedara abierto, con lo que el agua inundó el contenedor e hizo que la balsa perdiera flotabilidad.

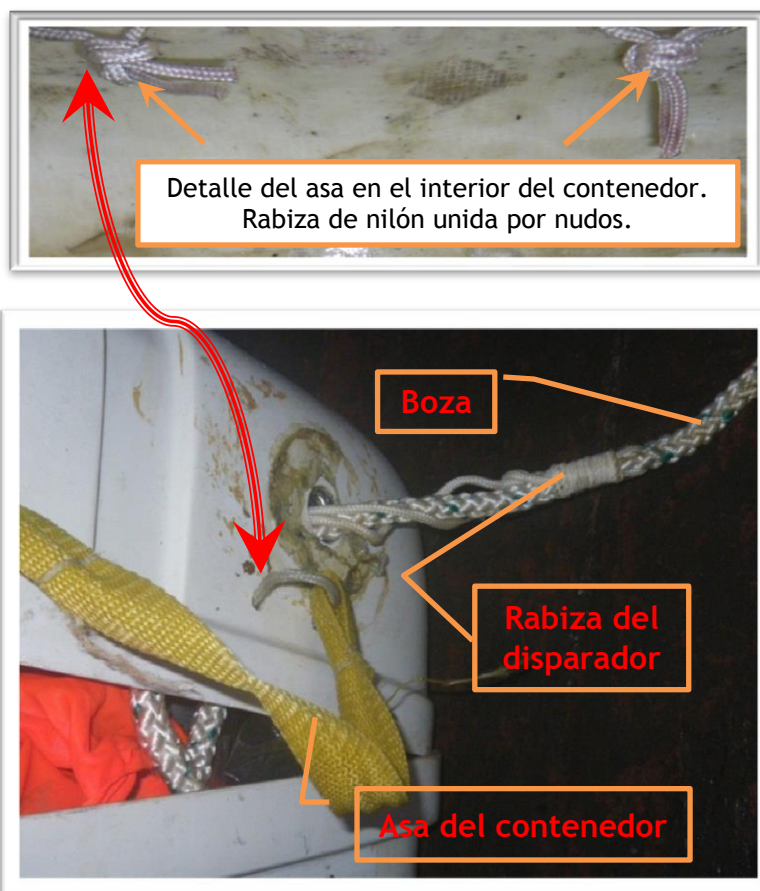
Es importante destacar la disposición de las dos asas de que disponía el contenedor de la balsa. Cada asa estaba formada por una cinta plana de nilón de una longitud total de unos 40 cm cuyos extremos estaban terminados en gaza. Cada gaza, a su vez estaba insertada en un seno de cordón de nilón que salía por dos orificios practicados en el contenedor y cuyos extremos se anudaban por dentro de dicho contenedor. El conjunto estaba dotado de cierta holgura y permitía la existencia en el interior del contenedor de cabos que se podían enredar con otros cabos en movimiento. En la Figura 14 se muestran fotografías del conjunto.

Figura 14. La boza de la balsa, junto con la rabiza que acciona el disparo de la botella, a punto de salir completamente. Nótese el detalle del asa visto desde el interior del contenedor y que se marca por la flecha de color rojo.

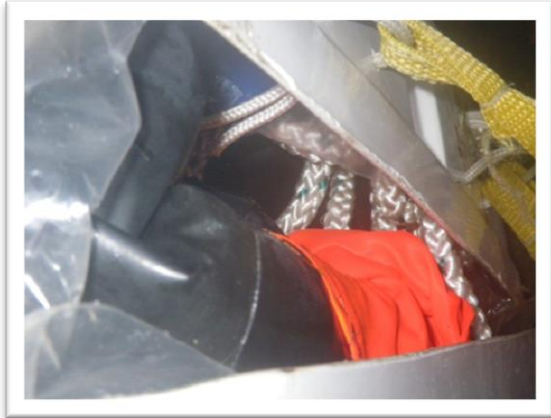
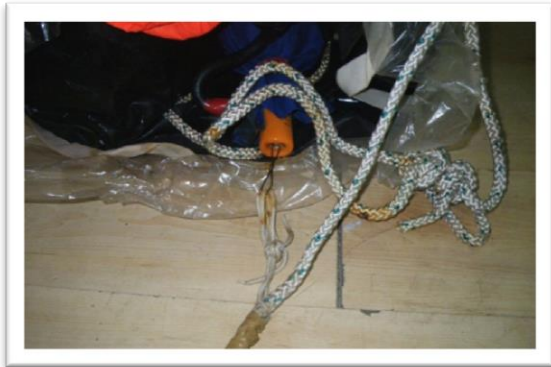
Figura 15. Boza amontonada en las inmediaciones del orificio de salida

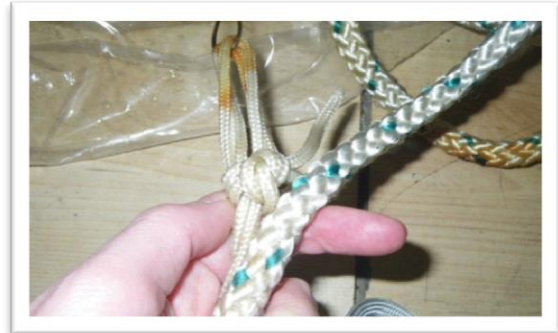
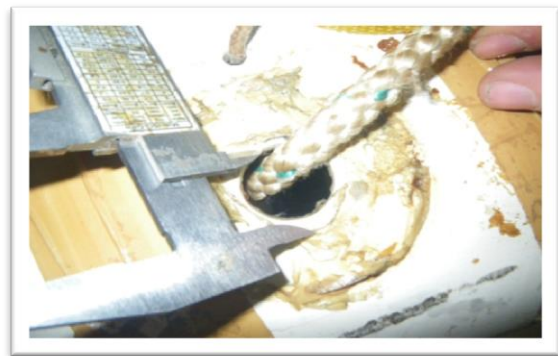
4. Balsa salvavidas. El enlace débil de la boza de la balsa no llegó a soltarse puesto que la balsa no llegó a inflarse y provocar así el empuje necesario para romperlo. De la inspección realizada a la balsa salvavidas de la embarcación se concluye que su estado presentaba deficiencias a pesar de contar con los certificados pertinentes. La causa inmediata de que la balsa no se abriera fue que el conjunto formado por el nudo doble de la rabiza de la cabeza de disparo junto con la boza de la balsa era demasiado grueso para salir por el orificio practicado en el contenedor de la balsa a tal efecto. Ello fue debido probablemente a una o varias de las siguientes razones: un mal diseño de la balsa, una mala fabricación o una revisión y posterior re-estiba defectuosas de dichos cabos.

Figura 16. Arriba, conjunto de boza, rabiza y nudo doble en esta última. Abajo, detalle del orificio de salida de la boza

Dentro del contenedor de la balsa quedaban unos 12 m de boza y, aproximadamente, otros 12 fuera de él. Por tanto, faltaban unos 4 m de boza, que fue la que cortaron los buzos al recuperar la balsa.

La cabeza de disparo estaba anudada a los 16 m de boza, siendo esta la longitud de boza que salió del contenedor hasta que se produjo su atoramiento por el nudo de excesivo tamaño.

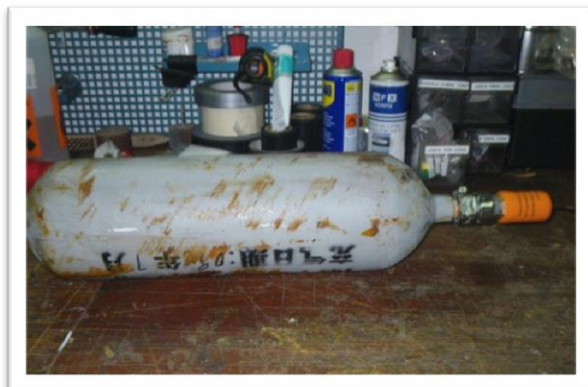
Figura 17. Botella de CO₂

Se desmontó la botella de inflado para examinar su estado. Aparentemente la botella estaba en buen estado, aunque la pintura se caía y presentaba óxido, ambos hechos achacables a que la balsa llevaba cinco meses en depósito tras sufrir su inundación (Figura 17).

Se pesó la botella de inflado para comprobar si había tenido pérdidas. La botella estaba casi llena, presentando un poco de pérdida aunque dentro de los límites normales de funcionamiento.

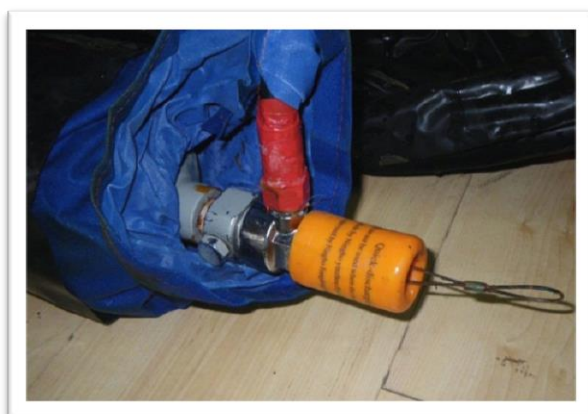
Figura 18. Cabeza de disparo de la botella. Abajo, detalle del disparador

A juicio de las fuentes consultadas por la CIAIM, no debería haber agua en la cabeza de disparo. Aunque la balsa estuvo en depósito cinco meses tras ser inundada, esto no debería afectar al disparador de la botella, que debería estar protegido. El grado de corrosión que presentaba parecía ser superior a esos 5 meses expuesto a humedad.

No obstante, no fue esta la razón por la que la balsa no se disparara ya que el proceso de disparo se detuvo al no salir la boza más allá de los 16 m, longitud para la que el fabricante o la estación de revisión de balsas había previsto que se produjera el disparo. No se llegó a actuar sobre la cabeza de disparo.

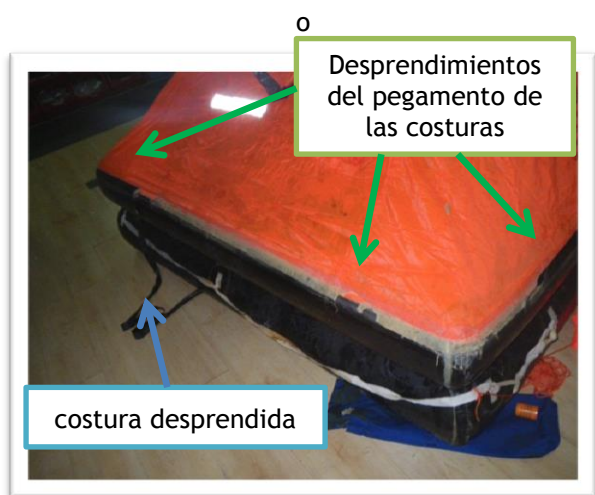
Figura 19. Detalle de las costuras de la balsa
