INFORME CIAIM-01/2016

Incendio en el Puerto de la Luz (Las Palmas de Gran Canaria) y posterior hundimiento del pesquero OLEG NAYDENOV, entre el 11 y el 14 de abril de 2015.

1. SÍNTESIS

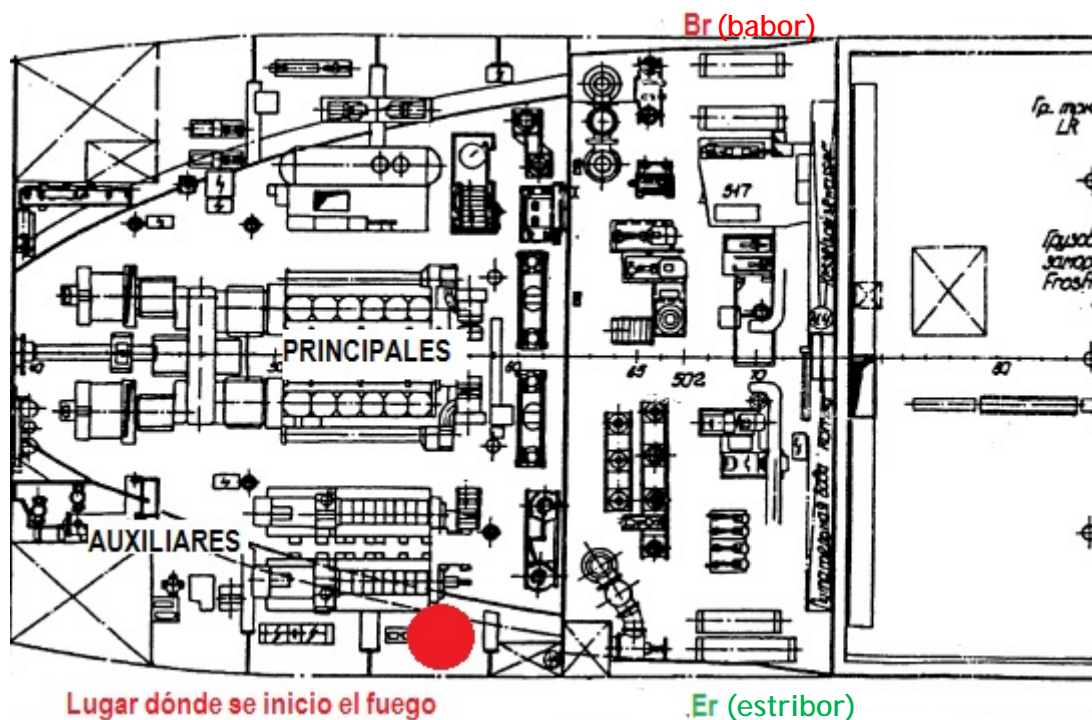
Esa era la hora de la comida y casi todos los tripulantes, y todos los técnicos externos habían acudido al comedor. Sobre las 13:05 horas se produjo un apagón y el Jefe de Máquinas, que se encontraba en su camarote, se dirigió rápidamente a la sala de máquinas, en cuya entrada de babor coincidió con el electricista jefe, quien le informó de que había fuego en la zona de auxiliares de la sala de máquinas. El Jefe de Máquinas encontró el fuego en la zona de estribor del motor nº 2 (el más próximo al costado), que aún estaba en marcha, desprendiendo una intensa humareda y una gran carga de fuego con una altura de llama de unos 3 m.

Figura 5. Inicio del fuego

El Jefe de Máquinas descargó un extintor de CO₂ cercano, sin conseguir sofocar el fuego. En ese momento se disparó la alarma sonora de incendio tras lo cual se movilizó el equipo de intervención, cuyos miembros se protegieron únicamente con los equipos autónomos de respiración.

La intensidad y altura que adquirieron las llamas son propias de un incendio por combustible, y su localización (ver Figura 5 de la página 10) según indica el Jefe de Máquinas, quien intentó contener el fuego en su fase inicial, se corresponde con la zona de baja presión del esquema representado en la Figura 23, tal como se ve en la Figura 24.

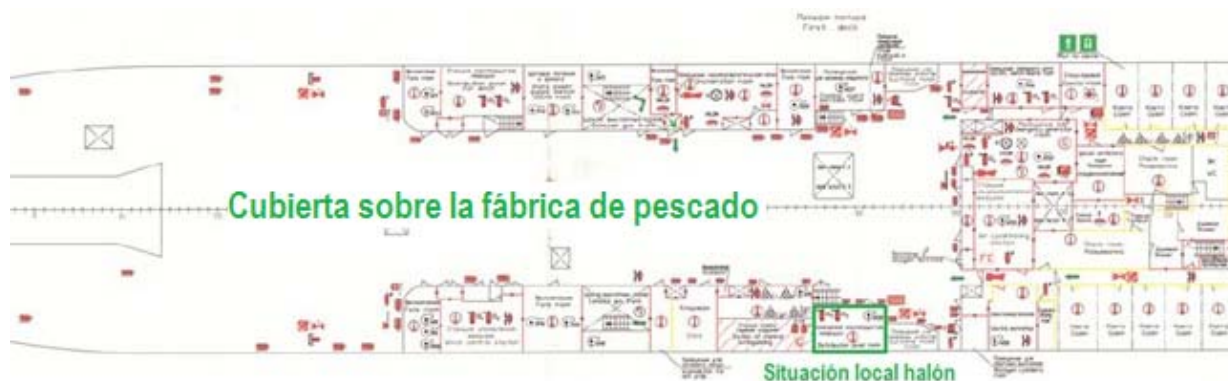
Figura 6. Local de halón

Entre 12 y 15 minutos más tarde el Jefe de Máquinas y el 2º Maquinista dispararon secuencialmente los dos recipientes de halón sin conseguir extinguir el fuego. A las 13:30 horas el Capitán del buque comunicó la incidencia al consignatario y este al CCSP, que activó el Plan de Emergencia Interior y avisó a los bomberos, lo que también hizo el consignatario del buque.

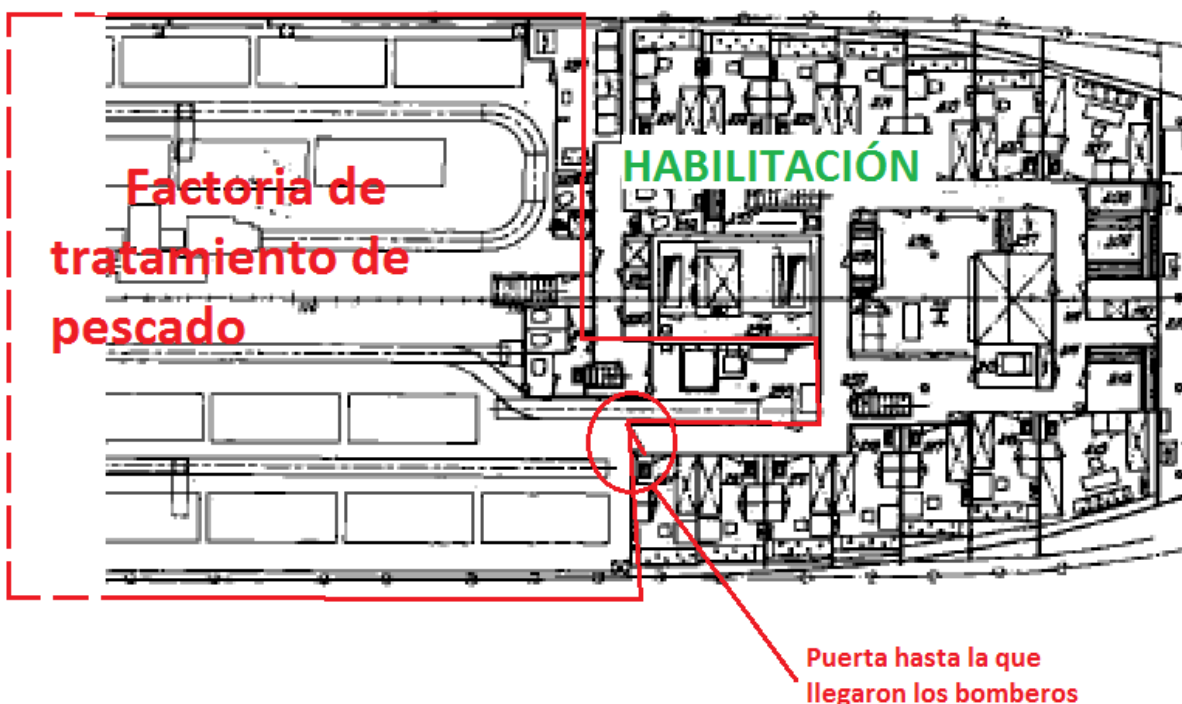
Esta inspección inicial se circunscribió a la zona de habilitación, y las puertas que se cerraron fueron exclusivamente las que los bomberos encontraron en su camino por esta zona, ya que en ningún momento avanzaron más allá de la puerta de proa de la factoría de pescado (Figura 8).

Figura 8. Lugar hasta el que llegó la inspección inicial

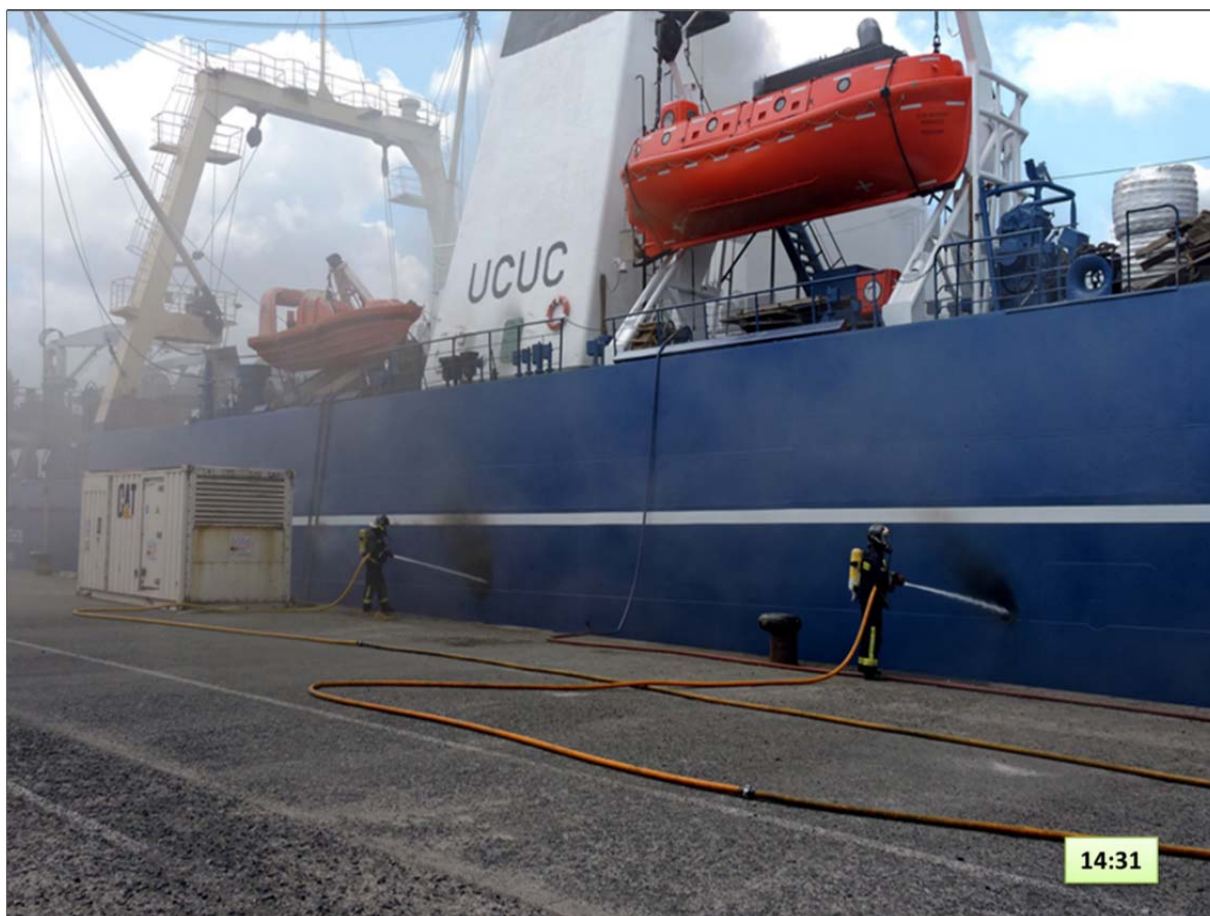
Por el lado de tierra, estribor del buque, los bomberos empezaron a enfriar el buque a las 14:25 horas con un escaso caudal, dadas las características de las motobombas de los vehículos intervinientes.

A la vista del escaso caudal de la red portuaria de agua de que se disponía en el muelle, y ante la previsión de una intervención larga, se solicitó el apoyo de un remolcador de puerto para conectar a su sistema Fi-Fi las mangueras de los bomberos, proporcionando así el caudal de agua necesario. Para ello se movilizó al remolcador VB BALEAR que estuvo listo a las 15:09 horas.

Figura 11. Fase inicial de la contención del fuego con escaso caudal de agua

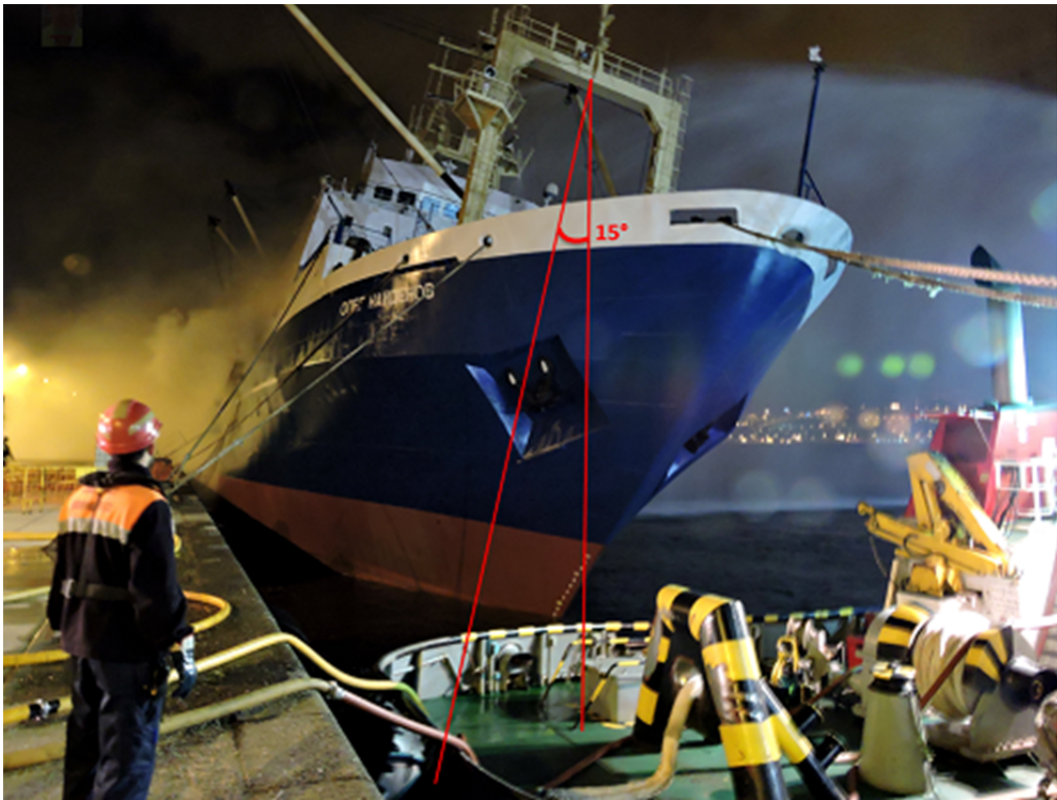
Figura 14. Condición del buque cuando se decidió el remolque

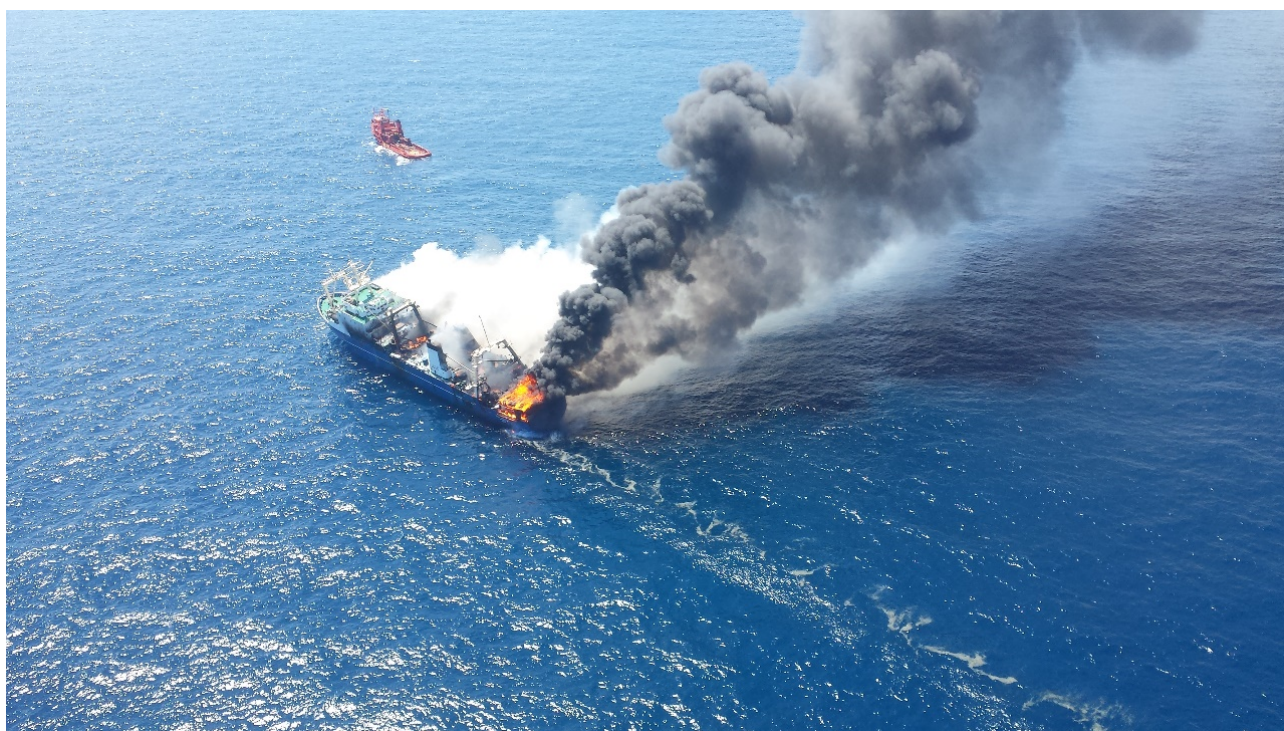
Durante este remolque no se realizó ninguna operación de lucha contra incendios y a las 16:45 horas, el R/S PUNTA SALINAS informó que el fuego se extendía por todo el buque, que en esos momentos se encontraba a 26 millas de Punta Teneffe (las Palmas).

Figura 16. Situación a las 15:00 horas del día 12 de abril

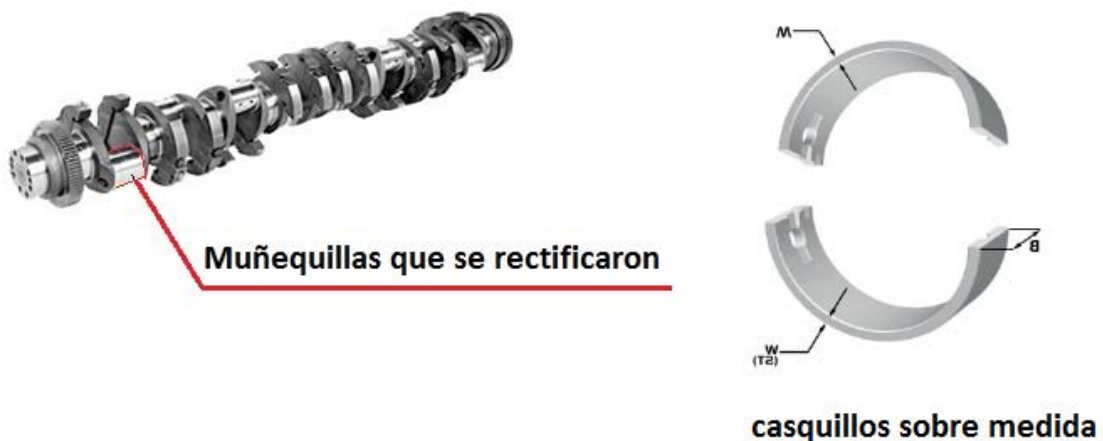
1. Reacondicionamiento (*overhaul*) de los motores auxiliares. Los grupos auxiliares MAK, con alternadores Leroy Sommer, se habían instalado en 2005 y como consecuencia de las comprobaciones correspondiente a las 30.000 horas de funcionamiento, se detectó que las muñequillas del cigüeñal estaban fuera de tolerancia, por lo que se procedió al desmontaje y rectificado de los cigüeñales, en un taller homologado en el Reino Unido. Para la realización de esta reparación fue necesario el desmontaje de numerosos elementos de cada motor, incluyendo el sistema de combustible, desde la zona de baja entre el calderín del mezclador (podían funcionar con combustible pesado) hasta los tubos e inyectores de alta presión.

Figura 20. Aspecto del cigüeñal

El montaje de ambos cigüeñales, y de los correspondientes casquillos “sobre medida” fue realizado por la tripulación, y se terminó en el muelle después de la salida del dique. De hecho la maniobra desde el dique al muelle comercial Reina Sofía, se hizo sin máquina y con remolcadores, utilizando el grupo de emergencia.

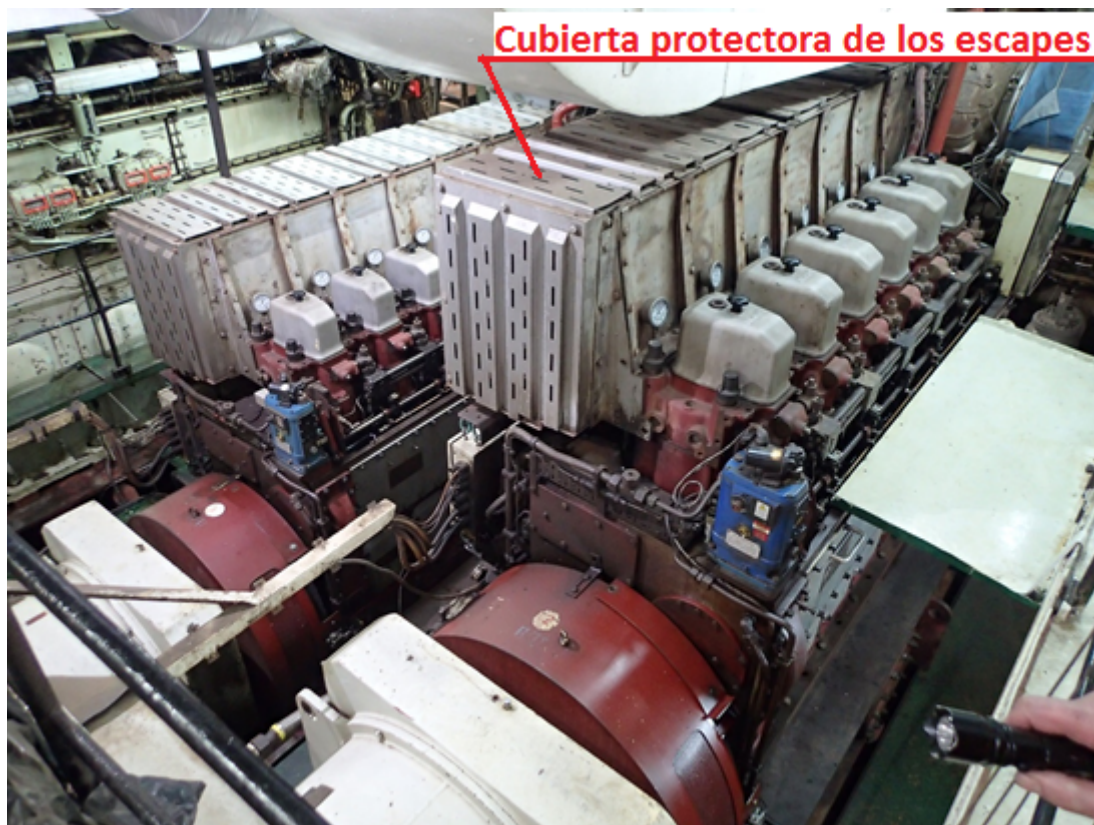
Figura 21. Disposición de auxiliares MAK 6M20C en un buque gemelo

Como se observa en la Figura 21 de la página 22, los motores disponían de una cubierta aislante protectora de los escapes, lo que impediría las proyecciones de combustible, pero este elemento es el último que se monta y no se ha podido confirmar si estaba ya instalado en el momento del incendio.

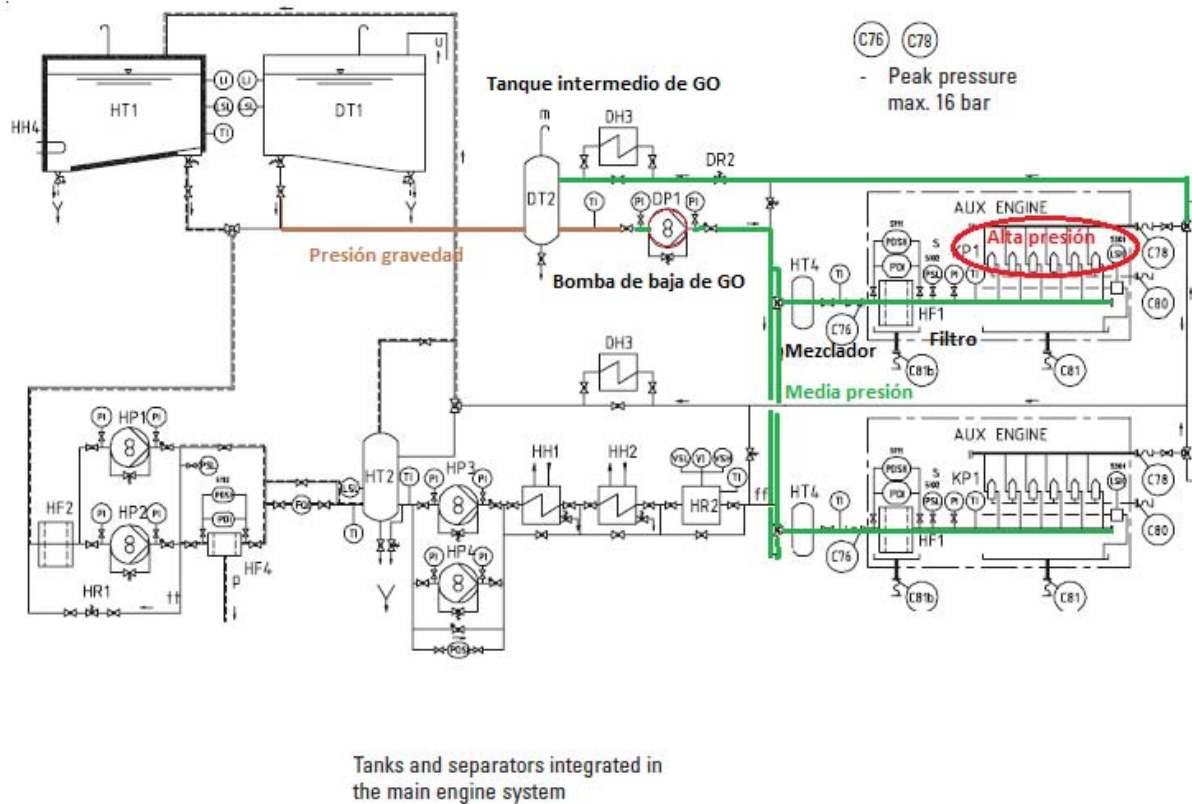
Figura 23. Esquema de combustible de los auxiliares

El cambio del sonido de funcionamiento que detectaron los tripulantes que se encontraban en la máquina pudo deberse a la falta de presión en la alimentación de la bomba de inyección, o incluso en la pérdida de rendimiento de la combustión, ya que como se observa la aspiración del turbo compresor está sobre la zona del fuego, y pudo aspirar humo disminuyendo el comburente, con lo que podría estar quemando el combustible con defecto de aire.

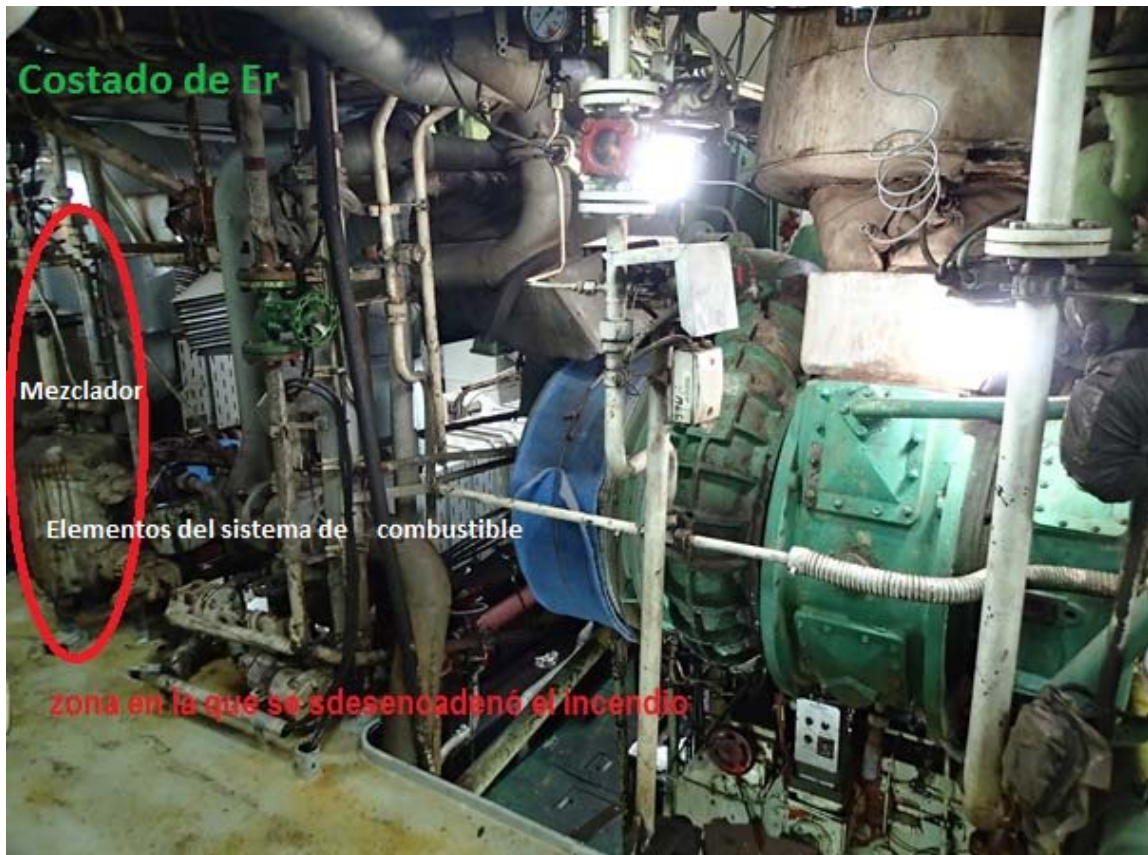
Los ajustes del sistema Auto-gen exigieron elevadas cargas de trabajo, y por tanto mayor caudal de combustible, vibraciones, tensiones... que pudieron devenir en una fuga de combustible, algo posible en una puesta en marcha tras un reacondicionamiento. Para la inflamación del gasoil haría falta una superficie de contacto muy caliente –el punto de inflamación está alrededor de 275° C– como los escapes por ejemplo, o alguna chispa o llama.

Figura 24. Zona dónde se declaró el incendio (foto del buque gemelo IEVA)

Por tanto a la vista de donde se originó el incendio, la inmediatez de su virulencia y las características de las llamas y el humo se puede deducir que la causa más probable del incendio fue la fuga de combustible a la entrada del motor.

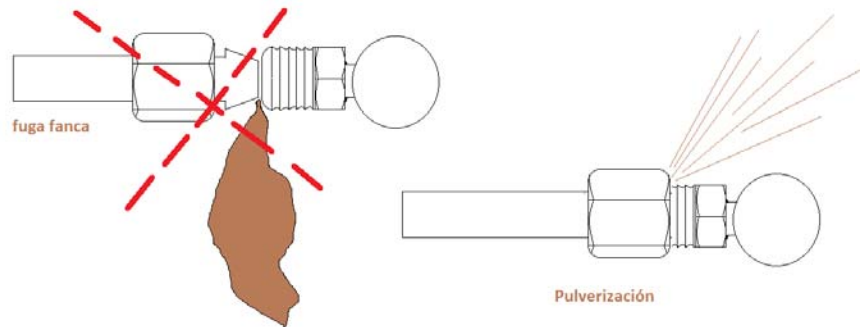
En el caso de una fuga de combustible en algún punto del circuito, esta habría continuado aún en el caso de pararse la bomba de baja presión por el peso de la columna de líquido en la aspiración, aunque descargaría a menor presión. La pulverización del combustible facilita su ignición, por eso es lógico suponer que no se trató de una rotura franca, sino más bien de un desajuste en alguna conexión, que se pulverizó por la presión de baja y la escasa sección de paso.

Figura 25. Tipos de fuga de combustible

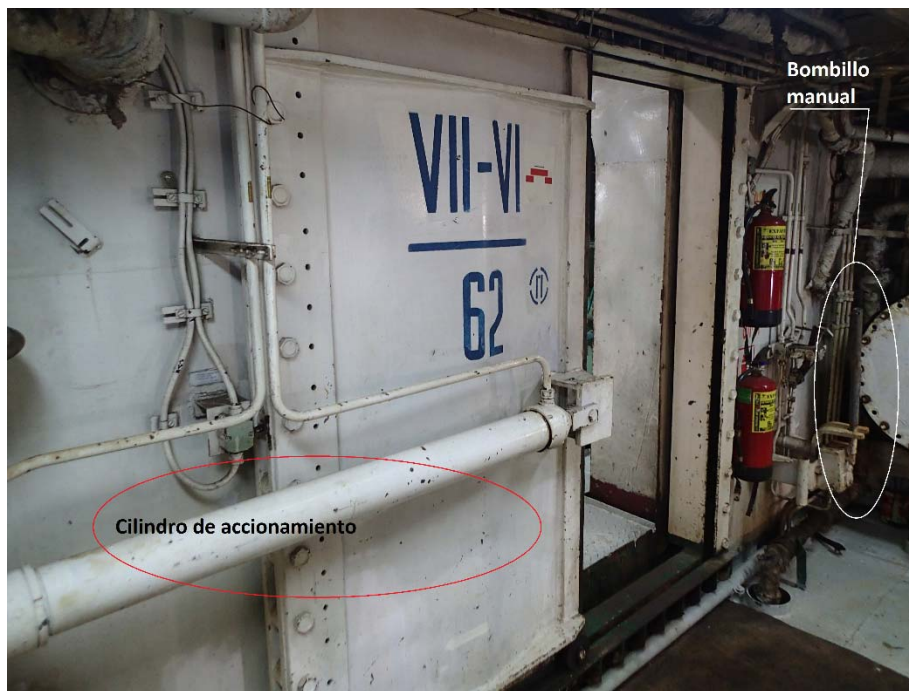
Figura 26. Puerta estanca de accionamiento hidráulico (proa)

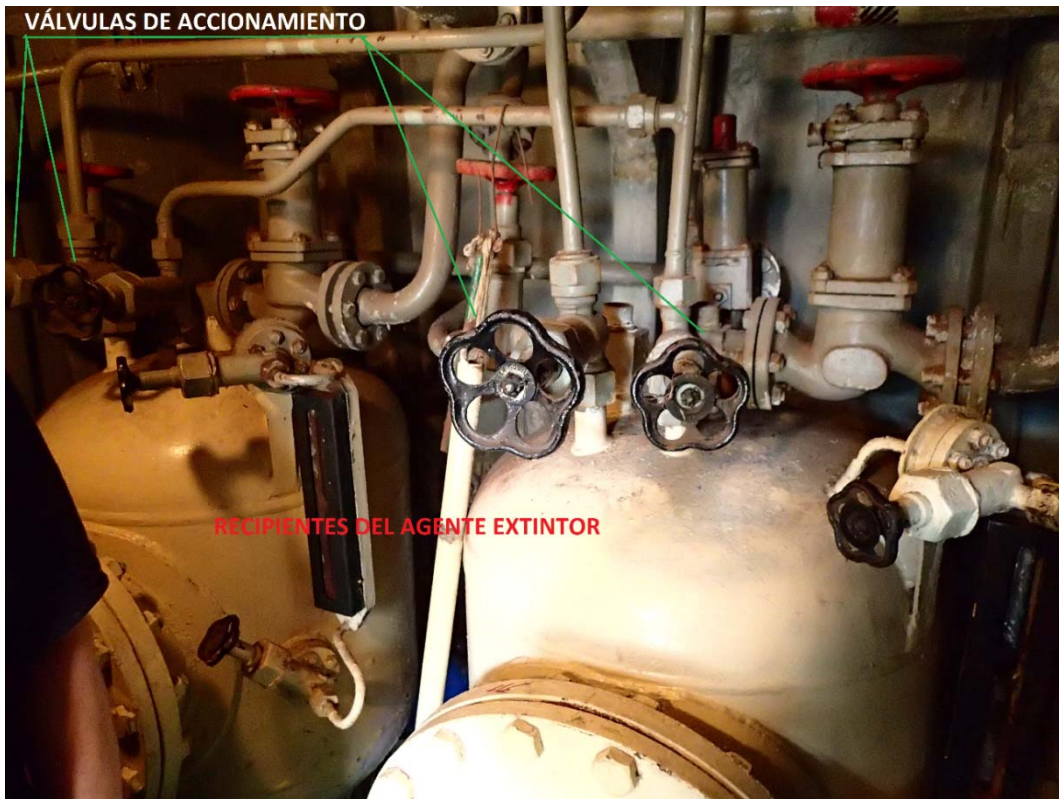
Figura 27. Instalación de Halón para extinción en Sala de Máquinas

Los equipos de intervención se equiparon, por la premura de tiempo y la virulencia del incendio, exclusivamente con los equipos autónomos de respiración, y acordaron cerrar todas las puertas y ventilaciones de la sala de máquinas, pero no hay constancia del cierre de las compuertas estancas de proa y popa. Esta última conduce al túnel del eje de cola, al tanque almacén de gasoil y a la bodega de carnada junto a la fábrica de pescado, un camino esencial para la propagación del fuego.

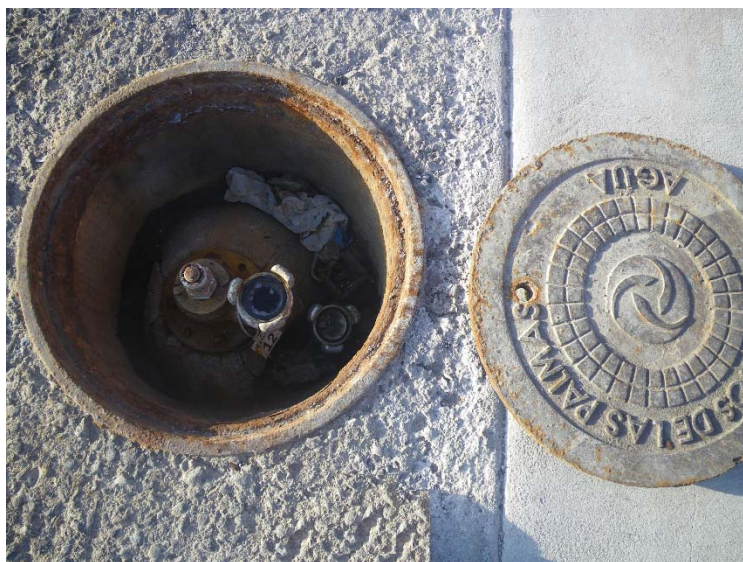
Figura 28. Insuficiente caudal de la red de agua del muelle

La red de agua del puerto proporcionaba escaso caudal y presión, y las primeras operaciones pusieron de manifiesto su falta de idoneidad, en unos momentos en que el calor no era tan

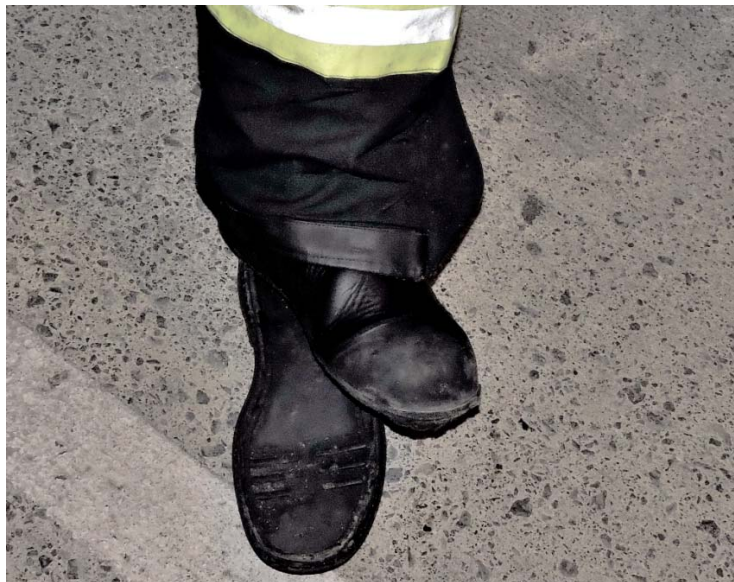
Transcurridas 12 horas desde la declaración del incendio no se había producido ningún avance en su extinción y continuaban las labores defensivas, porque algunos intentos de los bomberos por acercarse al fuego fueron inútiles por el aumento de la temperatura, que hacía imposible desplazarse por el buque.

Figura 30. Bota de un bombero con la suela despegada por el calor

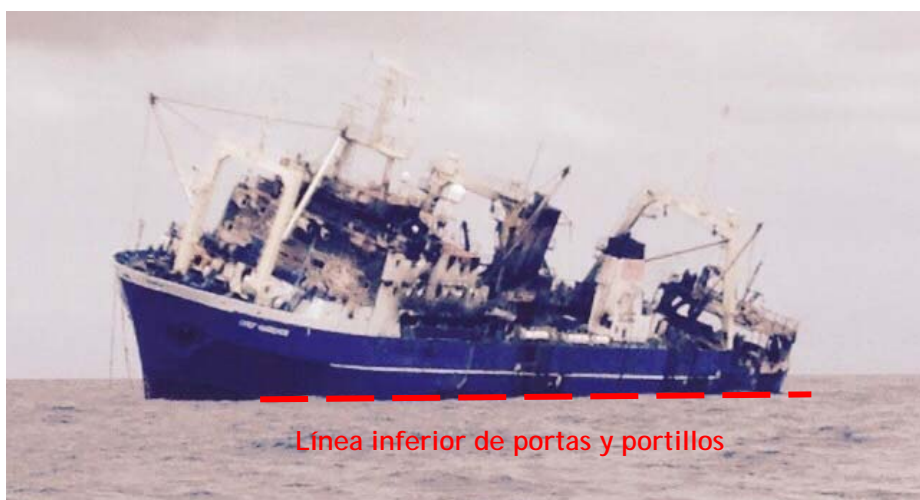
Como consecuencia de una progresiva entrada de agua en el buque, bien por alguna toma o descarga al mar, o a través de la línea inferior de portillos, troneras y portas de desagüe de babor de la factoría, que habían quedado muy cerca de la línea real de flotación por la escora (Figura 31), el buque finalmente se hundió.

Figura 31. Situación del buque poco antes del hundimiento
