## Informe técnico S-37/2012

# Investigación de la inundación y abandono del B/P NUEVO FRANCISCO JAVIER el 24 de abril de 2012, a 15 millas de Cabo Blanco (Mauritania)

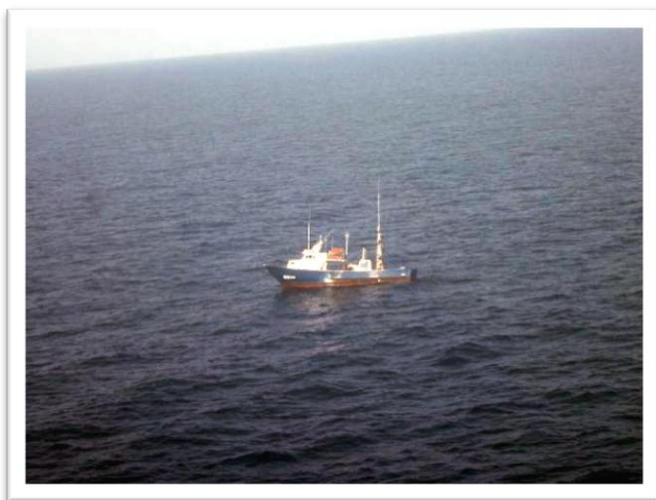
Figura 2. Fotografía del B/P NUEVO FRANCISCO JAVIER tomada el 30 de junio de 2012

Véase en la Figura 2 la fotografía tomada del pesquero desde el puente del buque tanque, el día 30 de junio. En el momento de redactar este informe el pesquero no se había recuperado.

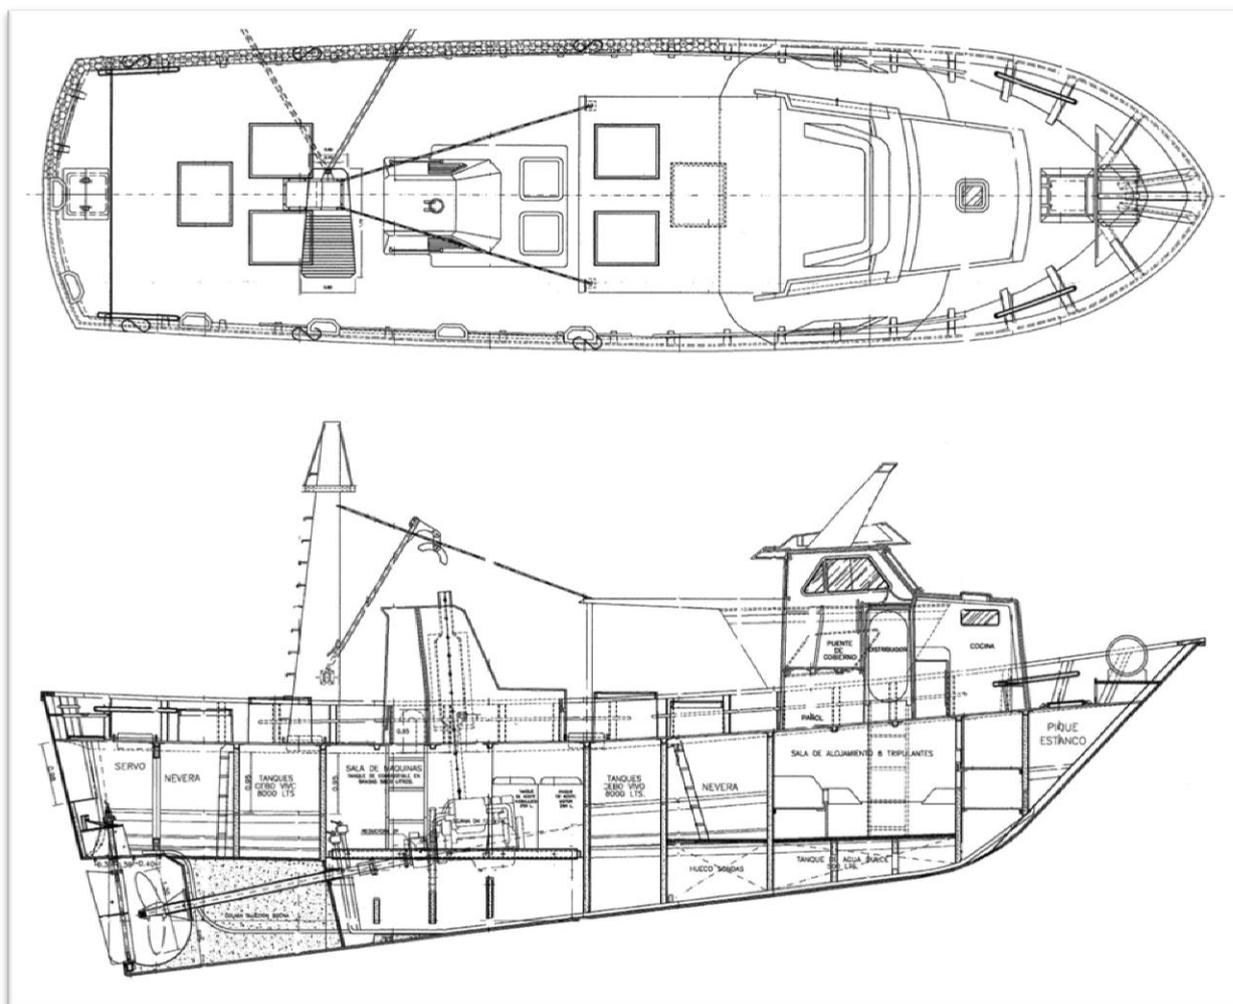
Figura 4. Disposición general del B/P NUEVO FRANCISCO JAVIER

Las características principales del B/P NUEVO FRANCISCO JAVIER son las mostradas en la Tabla 1. En la Figura 4 se muestra su disposición general.

El B/P NUEVO FRANCISCO JAVIER disponía de dos bombas motorizadas conectadas al colector de achique. Una de ellas era de accionamiento mecánico siendo impulsada por el motor principal, y la otra era eléctrica, alimentada por el motor auxiliar.

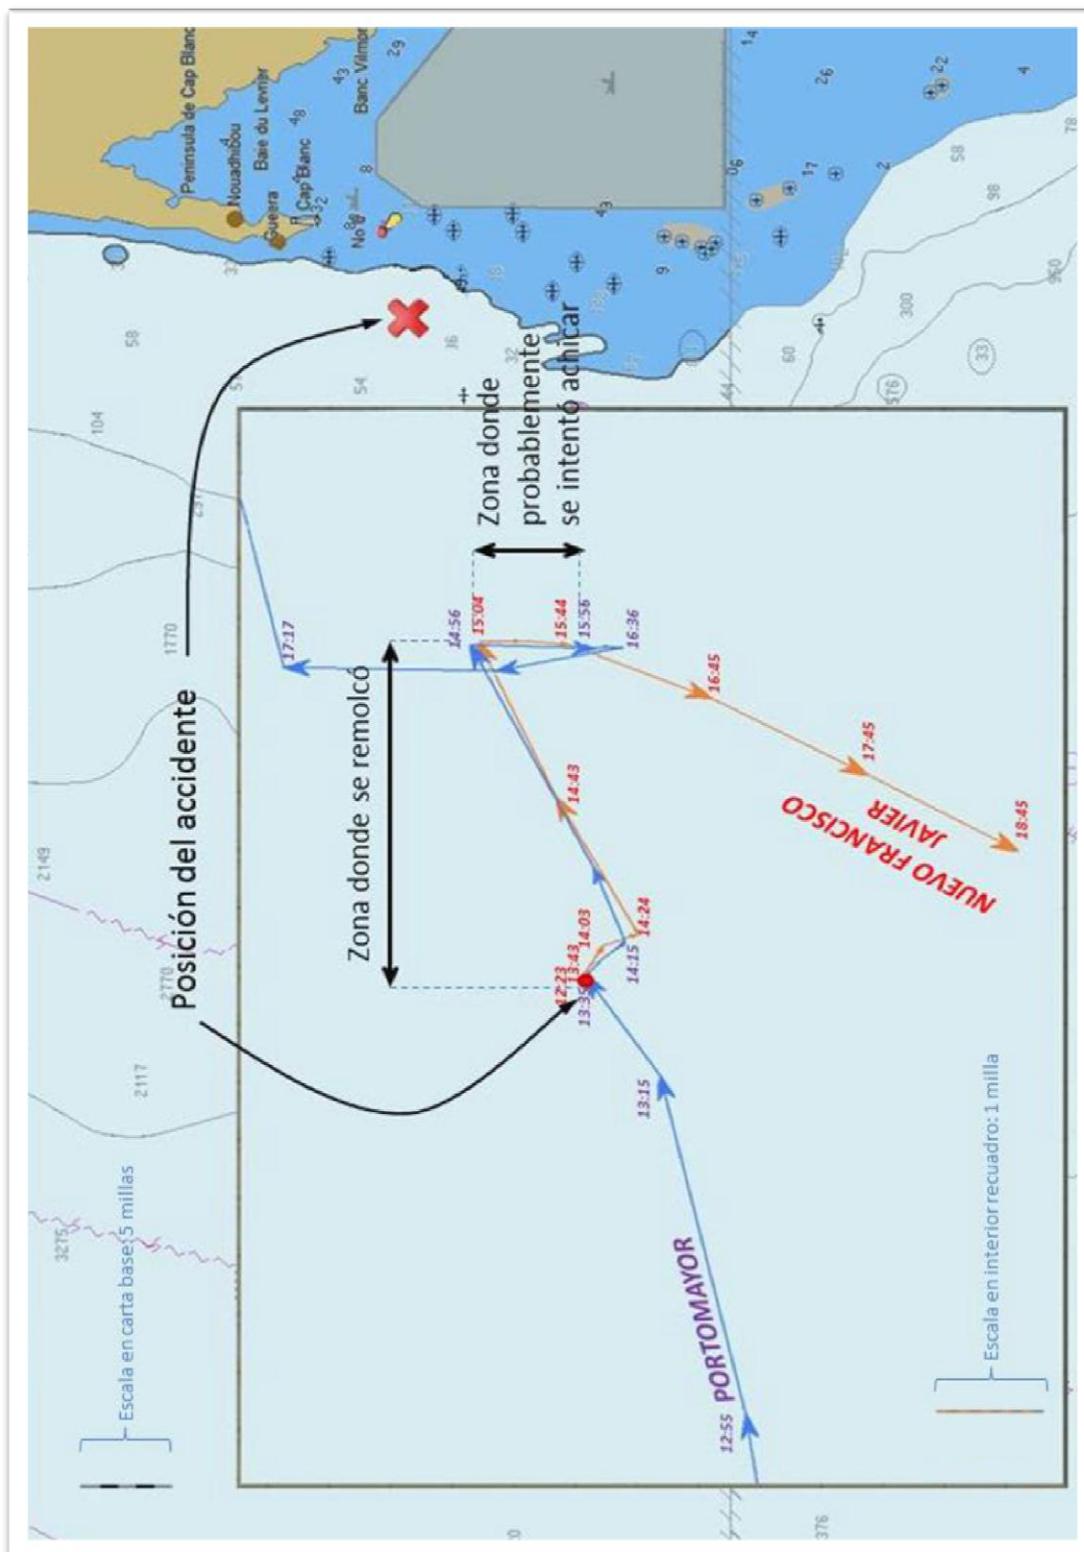
En la Figura 5 se muestra un esquema de los movimientos realizados por ambos buques. Sobre la carta original se ha marcado la zona del accidente, ampliándose los detalles de los movimientos de ambos buques en un recuadro. El punto exacto del accidente se ha marcado en color rojo. En un lateral se muestran las escalas empleadas. Se han suprimido detalles y posiciones de ambos buques por claridad.

Entre las 14:20 y las 15:04 horas ambos buques describieron un mismo rumbo a idéntica velocidad y posiciones prácticamente coincidentes. El B/P NUEVO FRANCISCO JAVIER no pudo mantener el rumbo mostrado de 060° hacia Nouadhibou al no tener propulsión, ya que los vientos dominantes y las corrientes de la zona lo hubieran arrastrado a un rumbo cercano al 200°. Por tanto se concluye que el B/P NUEVO FRANCISCO JAVIER fue remolcado hasta las 15:04 horas, momento en que cae al 180°.

Figura 5. Trayectorias descritas por el B/P PORTOMAYOR y el B/P NUEVO FRANCISCO JAVIER

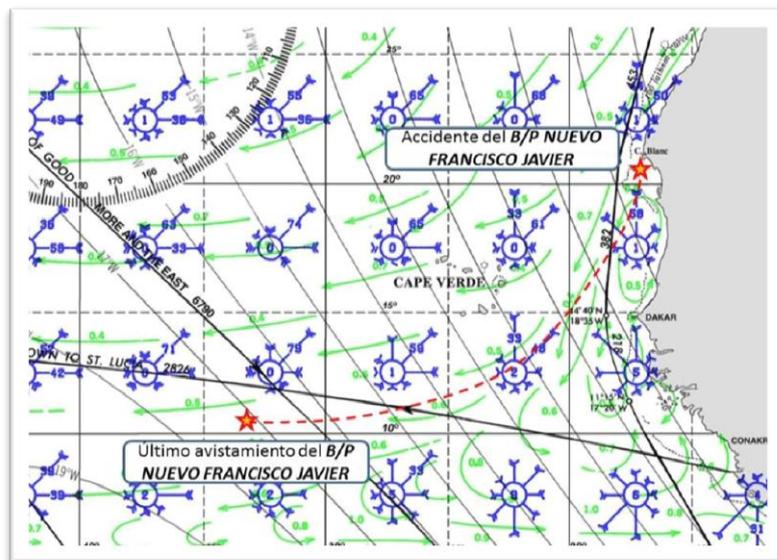
Figura 6. En línea roja discontinua, posible trayectoria del B/P NUEVO FRANCISCO JAVIER durante su deriva

congruente con la dirección e intensidad de la corriente, así como con el régimen de vientos reinantes y dominantes para la zona y época del año. En la Figura 6 se muestra una estimación de la derrota seguida por el buque, trazada sobre un *pilot chart*<sup>4</sup> del mes de junio. En dicha figura se muestran en color verde las direcciones e intensidades en nudos de las corrientes, y en color azul los datos estadísticos de la frecuencia, dirección e intensidad en la escala Beaufort de los vientos. Las condiciones indicadas en los *pilot charts* de mayo y abril son muy similares a las que se muestran en la figura para el mes de junio.
