CIAIAC

Comisión de
Investigación de
Accidentes e
Incidentes de
Aviación
Civil

Informe Anual 2013

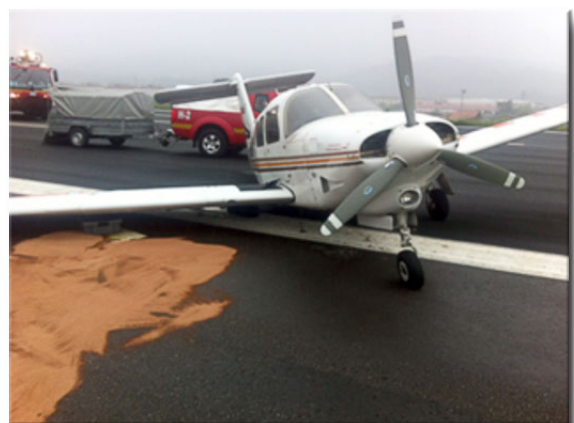
Durante el aterrizaje, una vez posada la aeronave sobre las tres ruedas del tren de aterrizaje, la pata derecha colapsó y la aeronave impactó con el plano derecho con la pista.

Los dos ocupantes de la aeronave resultaron ilesos. La aeronave resultó con daños en el plano derecho, fuselaje y pata derecha del tren de aterrizaje.

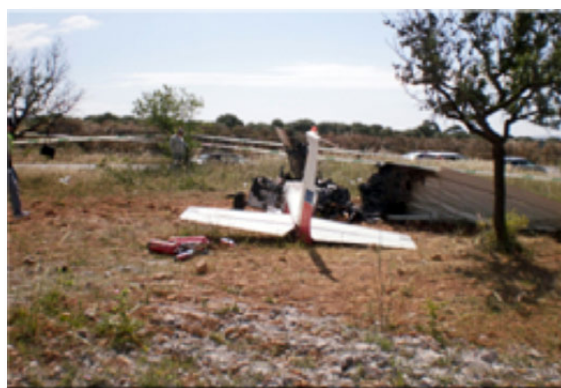
ULM-A-005/2013; Fallo o mal funcionamiento del motor; Vol9 SKY RANGER 912; Olocau (Valencia)

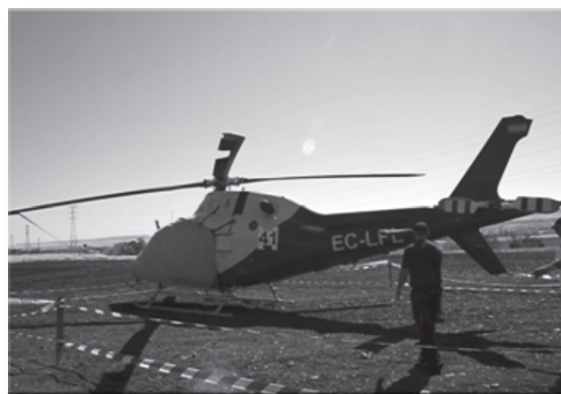
Mientras volaba en proximidad a una línea eléctrica de alta tensión golpeó con una de las palas contra uno de los cables del tendido eléctrico, y después del impacto el piloto realizó un pequeño viraje a la izquierda y aterrizó aproximadamente 150 m más adelante, sin sufrir daños personales.

El helicóptero resultó con daños en las palas.
