INFORME CIAIM-27/2014

Colisión contra un contenedor flotante y posterior hundimiento del pesquero ASTELEHENA en la bocana de entrada del puerto de Bermeo (Vizcaya) el 27 de marzo de 2014

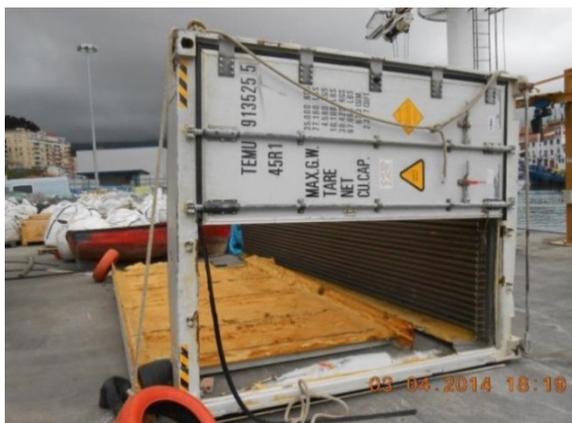
Figura 8. Contenedor TEMU 913525-5

A las 18:38 horas, en el puerto de Bermeo, se sacaron del agua los restos del contenedor. Correspondían a un contenedor para transporte de carga refrigerada de 40 pies, con número de identificación TEMU 913525-5.

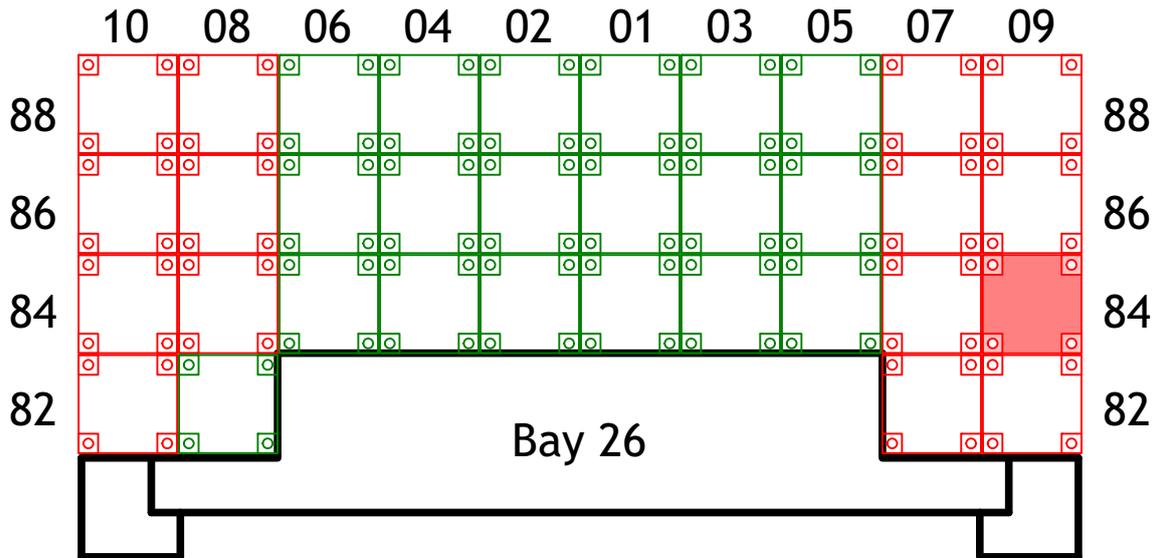
Figura 10. Contenedores perdidos.

En la figura 10 se indican en rojo los contenedores que cayeron al mar, y más destacado, con color sólido, el contenedor contra el que colisionó la E/P ASTELEHENA.

Parece posible que los contenedores cayeran al agua a causa de los fuertes movimientos del buque y al recibir el impacto del oleaje.

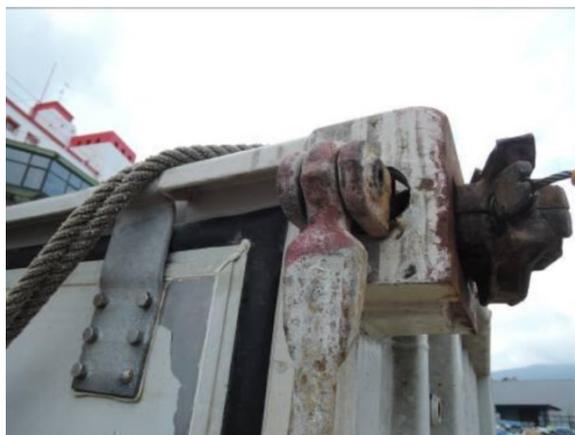
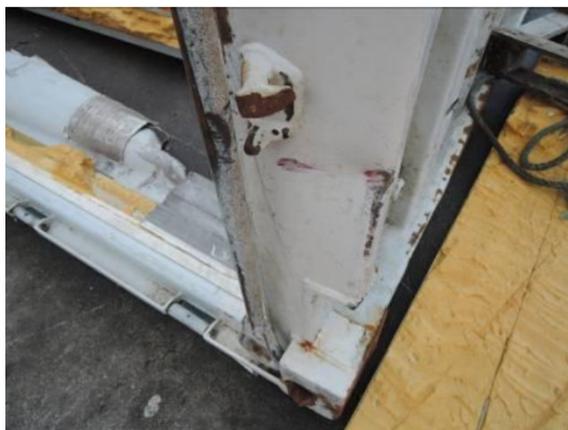
La embarcación de salvamento marítimo recuperó los restos de un contenedor en los que se apreciaban abolladuras y restos de pintura del mismo color que la embarcación de pesca ASTELEHENA.

Al ser un contenedor frigorífico sus mamparos tenían una estructura tipo *sandwich* que incorporaban en su parte central una capa de material plástico/espuma termoaislante que dotaba al panel de mayor flotabilidad. Es posible que el conjunto del contenedor se mantuviera unido hasta el momento del accidente disgregándose en partes a consecuencia del impacto. Esta apreciación se deriva de la aparición simultánea de varios restos del contenedor en una zona de costa próxima al accidente

Figura 12. Detalles de la zona de impacto del contenedor con la embarcación ASTELEHENA

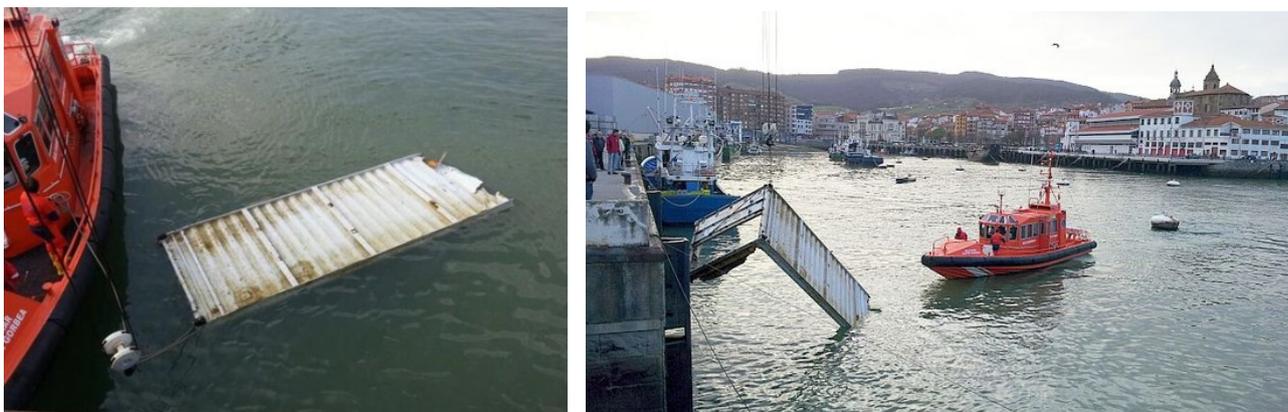
Figura 13. Llegada a puerto del contenedor remolcado.

El contenedor a la deriva estaba semisumergido, lo que hacía difícil su localización (ver Figura 13). A estas dificultades para localizar el contenedor hay que añadir la práctica habitual de simultanear las labores de guardia de navegación con otras tareas. Estas prácticas son consecuencia de la elevada carga de trabajo antes de la pesca y del reducido número de personas que forman la tripulación.

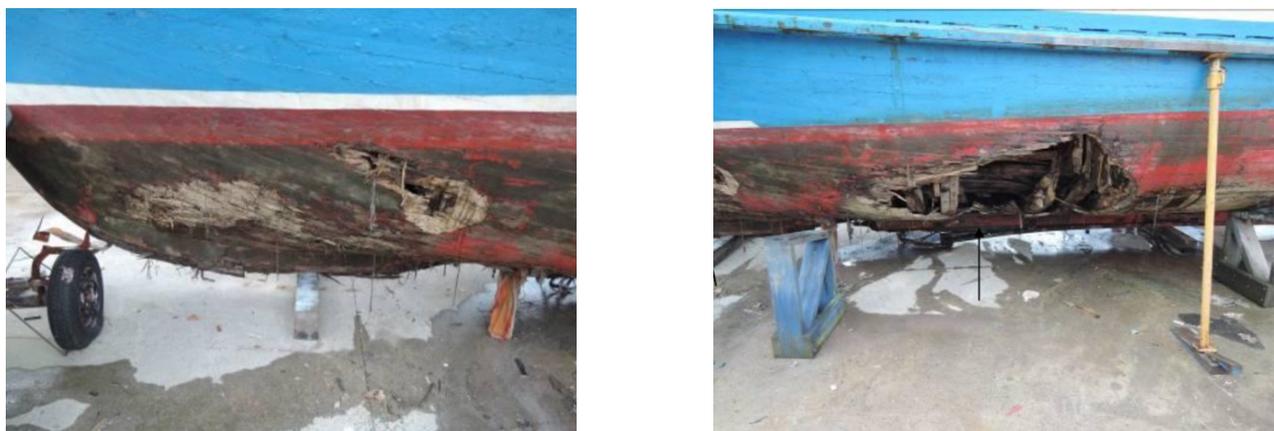
A consecuencia de la colisión el casco de la embarcación de pesca pudo sufrir más de una vía de agua entre la amura de babor y el costado por debajo de la flotación, como se aprecia en la figura 14.

Figura 14. Daños en el costado de babor de la embarcación ASTELEHENA.

La tripulación intentó volver al puerto de Bermeo y accionó las bombas de achique después de que sonara la alarma de alto nivel de sentina, pero no consiguió localizar los puntos de entrada del agua. La inundación fue aumentando hasta que se quedaron sin propulsión una vez que el agua anegó el compartimento del motor.

La causa del hundimiento de la embarcación ASTELEHENA fue la colisión contra un contenedor flotante que provocó una vía de agua bajo la flotación que no pudo ser contenida con los medios de achique disponibles a bordo. La colisión pudo ocurrir al no ser detectado el contenedor por su escasa visibilidad y por una vigilancia ineficaz por parte del patrón de la embarcación al abandonar el puente de gobierno para dedicarse a las tareas de preparación de la pesca.
