Comisión de  
Investigación de  
Accidentes e  
Incidentes de  
Aviación  
Civil

*Informe Anual 2012*

## Informe Anual 2012

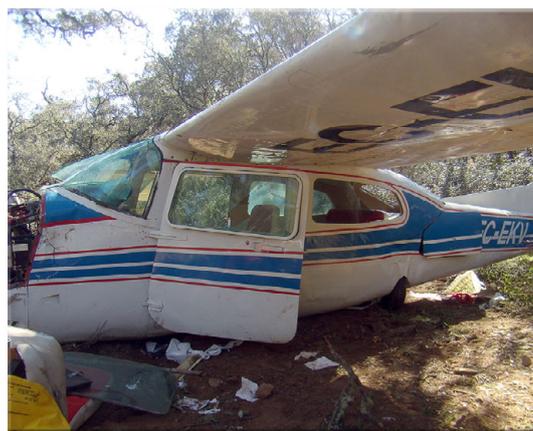
El 8 de febrero de 2012 la aeronave EC-EKV estaba realizando un vuelo privado desde la pista de trabajos aéreos de Utrera (Sevilla) con destino Cascais (Portugal). Tras media hora de vuelo se apreció un cambio significativo en el ruido del motor y hubo un fuerte incremento en la indicación de la temperatura del aceite. El piloto contactó con aproximación Sevilla, declaró emergencia y solicitó vectores radar para aterrizar en el aeródromo de Beja (Portugal). Instantes después el piloto comunicó fallo total de motor e intentó transmitir su posición pero la comunicación se cortó. Finalmente, la aeronave realizó un aterrizaje sin tren y con flaps extendidos sobre las copas de unos árboles de altura homogénea en una zona boscosa. Uno de los ocupantes sufrió lesiones graves y el otro resultó herido leve. La aeronave sufrió daños importantes.

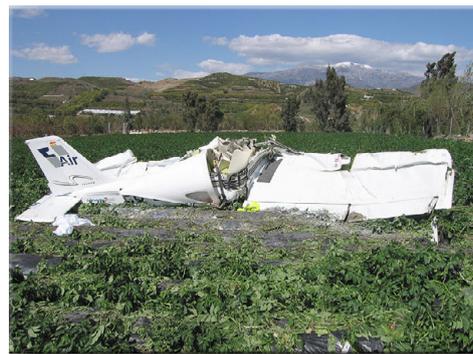
### **A-012/2012; Pérdida de control en vuelo; TECNAM P-2002; aeródromo de La Axarquía Vélez-Málaga (Málaga)**

El 15 de abril de 2012 la aeronave EC-LJV había despegado del aeródromo de La Axarquía para realizar un vuelo local, con un piloto y un acompañante a bordo. Después de una hora de vuelo, el piloto intentó aterrizar por la pista 30 del aeródromo pero frustró sin llegar a tocar el suelo. En el segundo intento, el avión se desestabilizó en la toma y se salió de la pista por el margen derecho. A continuación, volvió a la pista y siguió rodando, para después elevarse de nuevo salvando la valla limítrofe del aeródromo. Durante el ascenso posterior, el piloto realizó un viraje a la izquierda, perdió el control de la aeronave y terminó impactando contra el terreno. Los dos ocupantes fallecieron. La aeronave resultó destruida.

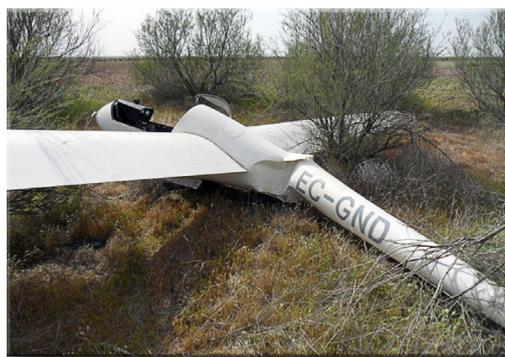
**A-015/2012; Vuelo controlado contra el terreno; Grob Astir CS; aeródromo de La Mancha (Toledo)**

El 12 de mayo de 2012 la aeronave EC-GND había despegado del aeródromo de La Mancha para realizar un vuelo local. A su regreso, cuando estaba virando al tramo base del circuito de tránsito de aeródromo de la pista 10, el piloto notó un fuerte descenso. Una vez en el tramo final, el piloto decidió virar 90° a la izquierda para realizar una toma fuera del campo, debido a la imposibilidad de alcanzar la cabecera de la pista 10. En la toma, impactó contra unos arbustos que causaron importantes daños en la aeronave. El piloto resultó ileso.

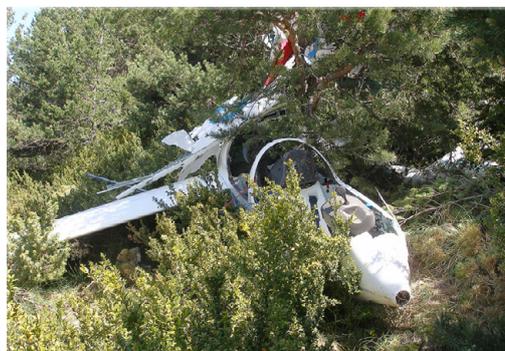
**A-016/2012; Operación a baja altitud; Glaser-Dirks DG-505; Valle de Hecho (Huesca)**

El 23 de mayo de 2012 el planeador G-CKAW despegó del aeródromo de Santa Cilia de Jaca (Huesca) remolcado por otro avión. A bordo iban un instructor y un alumno para realizar un vuelo de instrucción en montaña. Tras la suelta realizada a unos 1.500 m de altura, el planeador se dirigió hacia el Norte, intentando localizar alguna corriente ascendente. Se consiguió un ascenso inicial de unos 50 m, y a continuación se comenzó a perder altura paulatinamente. Tras localizar otra corriente ascendente, el instructor intentó centrarla con un viraje, pero la aeronave entró en una espiral descendente sin suficiente altura para evitar el impacto contra una zona boscosa de una ladera. El instructor resultó ileso, y el alumno herido grave. La aeronave sufrió daños importantes.

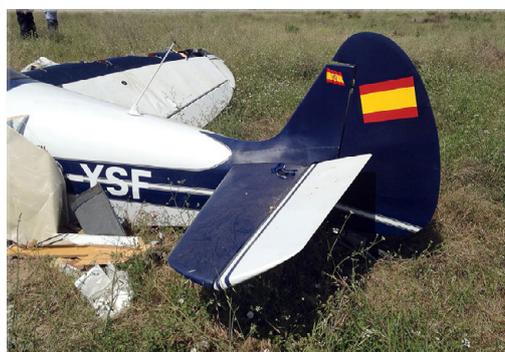
**A-017/2012; Pérdida de control en vuelo; HN-700 Menestrel 2; aeródromo La Axarquía Vélez-Málaga (Málaga)**

El 25 de mayo de 2012 la aeronave EC-YSF se disponía a despegar por la pista 12 del aeródromo de La Axarquía. Cuando había recorrido algo más de la mitad de la pista, inició un ascenso rápido sin haber alcanzado aún una velocidad adecuada para irse al aire. En el ascenso inicial, la aeronave entró en pérdida y alabeó hacia la izquierda iniciando una barrena. La aeronave terminó impactando con el terreno, primero con el extremo de dicho ala y después con el morro. El piloto resultó herido grave y la aeronave quedó destruida.

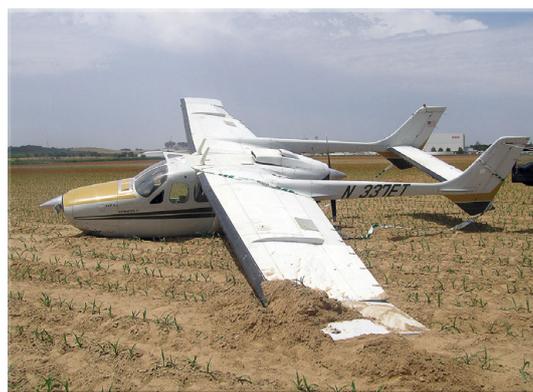
### **A-018/2012; Relacionado con combustible; Cessna FT337GP; Villafranco del Gadiana (Badajoz)**

El 31 de mayo de 2012 la aeronave N337ET había despegado del aeropuerto de Évora (Portugal) para realizar un vuelo privado con destino el aeropuerto de Badajoz. Cuando se encontraba en el circuito de tránsito de la pista 31 del aeródromo de Badajoz, el piloto notificó la parada del motor delantero y solicitó aterrizar por la pista 13. Fue autorizado y poco después notificó la imposibilidad de alcanzar la pista ya que había fallado el otro motor, por lo que realizó una toma en un terreno próximo a la pista. Durante la toma, la pata del tren de morro se rompió y la pata izquierda del tren principal se plegó. El piloto resultó ileso y la aeronave sufrió daños importantes.

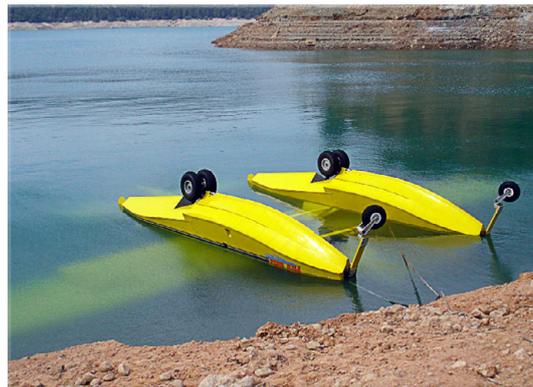
### **A-019/2012, Vuelo controlado contra el terreno; Air Tractor AT-802A; Embalse de Benagéber (Valencia)**

El 1 de junio de 2012 la aeronave EC-KRF estaba realizando labores de extinción de incendios. Después de la primera descarga, cuando estaba realizando la maniobra de recarga en el embalse de Benagéber, tras el contacto con el agua, la aeronave capotó y quedó flotando boca abajo. El piloto pudo salir de la cabina sin sufrir ninguna lesión. La aeronave sufrió daños importantes.

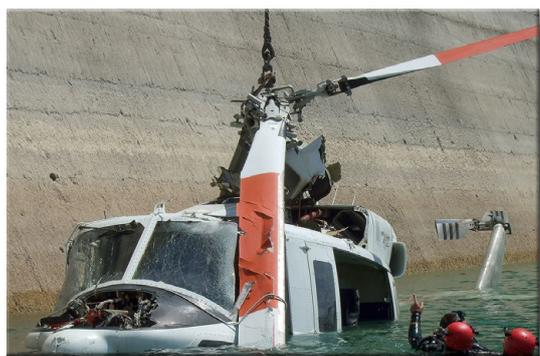
El 2 de julio de 2012 el helicóptero de matrícula EC-KSJ participaba en las labores de extinción de un incendio. El helicóptero desapareció cuando se aproximaba al embalse de La Forata para cargar agua. Momentos después se inició su búsqueda, encontrándose algunos restos cerca de la orilla del embalse. Al día siguiente se localizó la aeronave en el embalse y se recuperó el cuerpo del piloto.

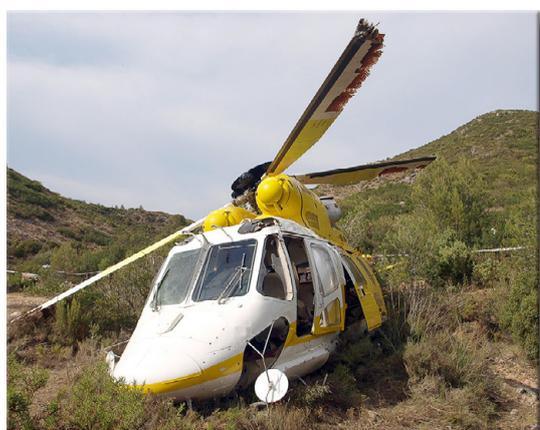
### **A-023/2012, Fallo o malfuncionamiento del motor; PZL-Swidnik W-3A; Yátova (Valencia)**

El 2 de julio de 2012 el helicóptero EC-JUN participaba en la extinción de un incendio en Cortes de Pallás (Valencia). Procedía a aterrizar en lo alto de un monte para que colocasen un helibalde en posición de trabajo, para ello realizó varias órbitas a baja cota alrededor de la zona prevista de aterrizaje. Cuando estaba en el tramo final de la aproximación se produjo una pérdida de potencia en uno de los dos motores, motivo por el cual la tripulación tuvo que realizar un aterrizaje de emergencia en un paraje cercano. Los dos tripulantes resultaron heridos de gravedad y el helicóptero sufrió daños importantes.

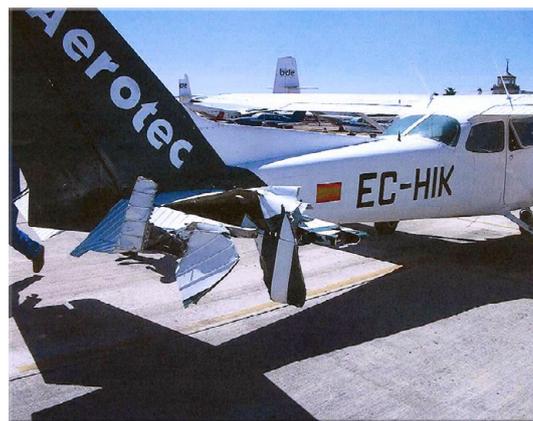
### **A-025/2012; Colisión en tierra; Miles Falcon Six M-3C y Cessna 172-N, aeropuerto de Cuatro Vientos (Madrid)**

El 5 de julio de 2012 la aeronave EC-HIK se encontraba parada realizando una prueba de motor en el lado izquierdo del punto de espera de la pista 28, mientras que la aeronave EC-ACB se disponía a cruzar dicha pista desde la zona militar para acceder a la plataforma. Durante el rodaje, la aeronave EC-ACB impactó con la punta del plano derecho en la riostra del mismo lado de la aeronave EC-HIK, y a continuación con la hélice en el timón de profundidad de ésta. La aeronave EC-HIK resultó con daños importantes y la EC-ACB con daños menores. Ambos pilotos resultaron ilesos.

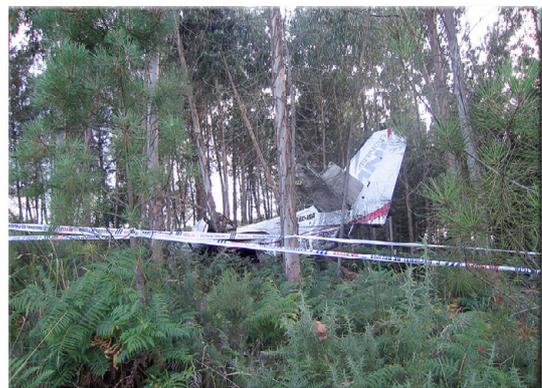
El 2 de agosto de 2012 a las 03:45 horas la aeronave EC-IBA despegó del aeropuerto de Asturias con destino el aeropuerto de Santiago. Diez minutos después del despegue, la tripulación contactó con control Santiago, y fue autorizada a realizar la aproximación ILS a la pista 17. Las condiciones de visibilidad eran adecuadas para el aterrizaje. Dos minutos después de ser autorizada a aterrizar, la aeronave impactó contra el terreno aproximadamente a 1 milla de la cabecera de la pista 17. Los ocupantes de la aeronave fallecieron en el impacto y la aeronave resultó destruida.

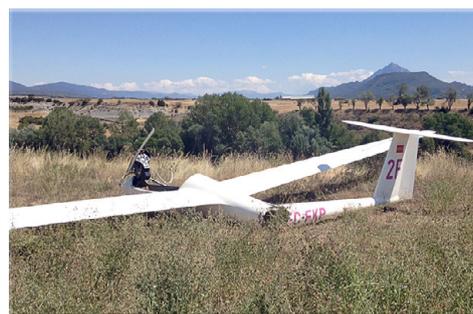
### **A-030/2012; Aterrizaje corto; Rolladen-Schneider LS-7; aeródromo de Santa Cilia de Jaca (Huesca)**

El 12 de agosto de 2012 el planeador de matrícula EC-FKP se disponía a aterrizar en la pista 27 del aeródromo de Santa Cilia. Cuando se encontraba en aproximación corta final impactó con la parte delantera contra un talud en el área de aproximación a la pista 27 y el extremo del plano derecho se enganchó en unos matorrales. Como consecuencia, el planeador rebotó y realizó un giro a la derecha para posteriormente precipitarse contra el suelo. El piloto resultó ileso y el velero sufrió daños importantes.

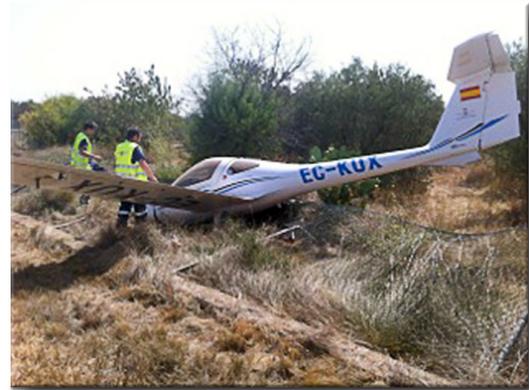
El 25 de agosto de 2012 la aeronave EC-KUX sufrió una salida de pista durante el aterrizaje en la pista 25 del aeropuerto de Reus. Tras tomar contacto, la aeronave se salió por el borde izquierdo de la pista, atravesó la franja y se detuvo contra el vallado perimetral del aeropuerto. El piloto resultó ileso, mientras que la aeronave sufrió daños importantes.

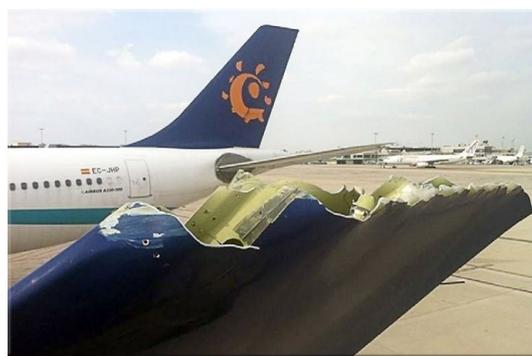
El 6 de octubre de 2012 la aeronave EC-JQQ se encontraba en la plataforma Sur del aeropuerto de Madrid-Barajas iniciando el retroceso desde el puesto de estacionamiento T3 de la Terminal I. Segundos más tarde, tuvo que detener el retroceso ante la aparición de la aeronave EC-JHP que rodaba por detrás, por la calle I7 en sentido Norte. La aeronave EC-JHP no se detuvo y golpeó con el winglet izquierdo el cono de cola y el timón de profundidad de la aeronave EC-JQQ. Ninguna de las aeronaves pudo realizar su vuelo programado debido a los daños sufridos. No hubo daños personales.
