INFORME CIAIM-01/2017

Abordaje entre los pesqueros PLAYA DE MOTRIL y QUISO DIOS a 1,5 millas al sureste del puerto de Adra (Almería), el 2 de diciembre de 2015

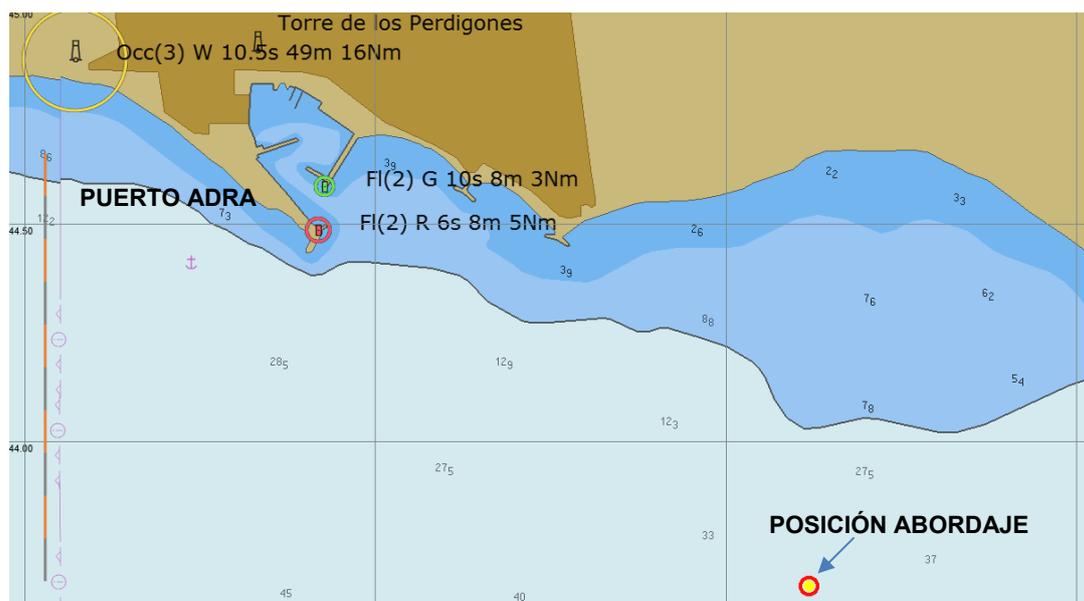
Figura 4. Punto de abordaje de las embarcaciones

El día 2 de diciembre de 2015, alrededor las 5:40 horas, se produjo un abordaje entre el E/P PLAYA DE MOTRIL y la E/P QUISO DIOS a unas 1,5 millas al sureste del puerto de Adra (Almería).

De acuerdo con las declaraciones de los patrones de ambas embarcaciones, la proa de la E/P PLAYA DE MOTRIL golpeó en la aleta de babor de la E/P QUISO DIOS. Como consecuencia del suceso se produjo una vía de agua incontrolada en el pesquero QUISO DIOS, que rápidamente se hundió.

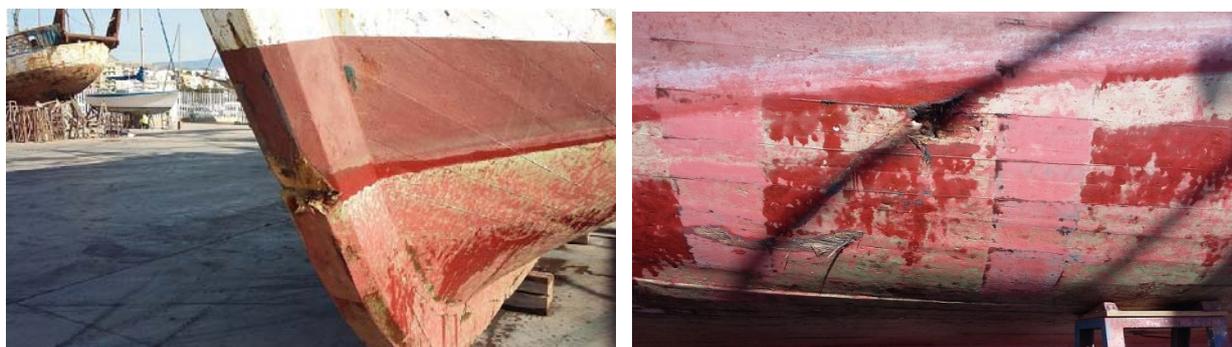
Figura 5. Daños sufridos por la E/P PLAYA DE MOTRIL

| Daños sufridos en el buque | Daños en la roda y amura de babor consistentes en tablas partidas y tres vías de agua. | Vía de agua y hundimiento |

Tras comprobar que los tripulantes de la E/P QUISO DIOS estaban a salvo, el oficial de máquinas de la E/P PLAYA DE MOTRIL observó que tenían una vía de agua por la amura de babor por debajo de la línea de flotación. Emplearon las bombas de achique e intentaron taponar la vía de agua con una turafalla¹. Procedieron al Puerto de Adra quedando varado en la explanada del puerto a las 07:30 horas. La E/P MIGUEL RUBIÑO también se dirigió al puerto de Adra.
