Informe técnico S-39/2012

Investigación del embarrancamiento de la embarcación de pesca MAR DE DIOS en la entrada de la Ría de Muros y Noia (A Coruña), el 11 de abril de 2012

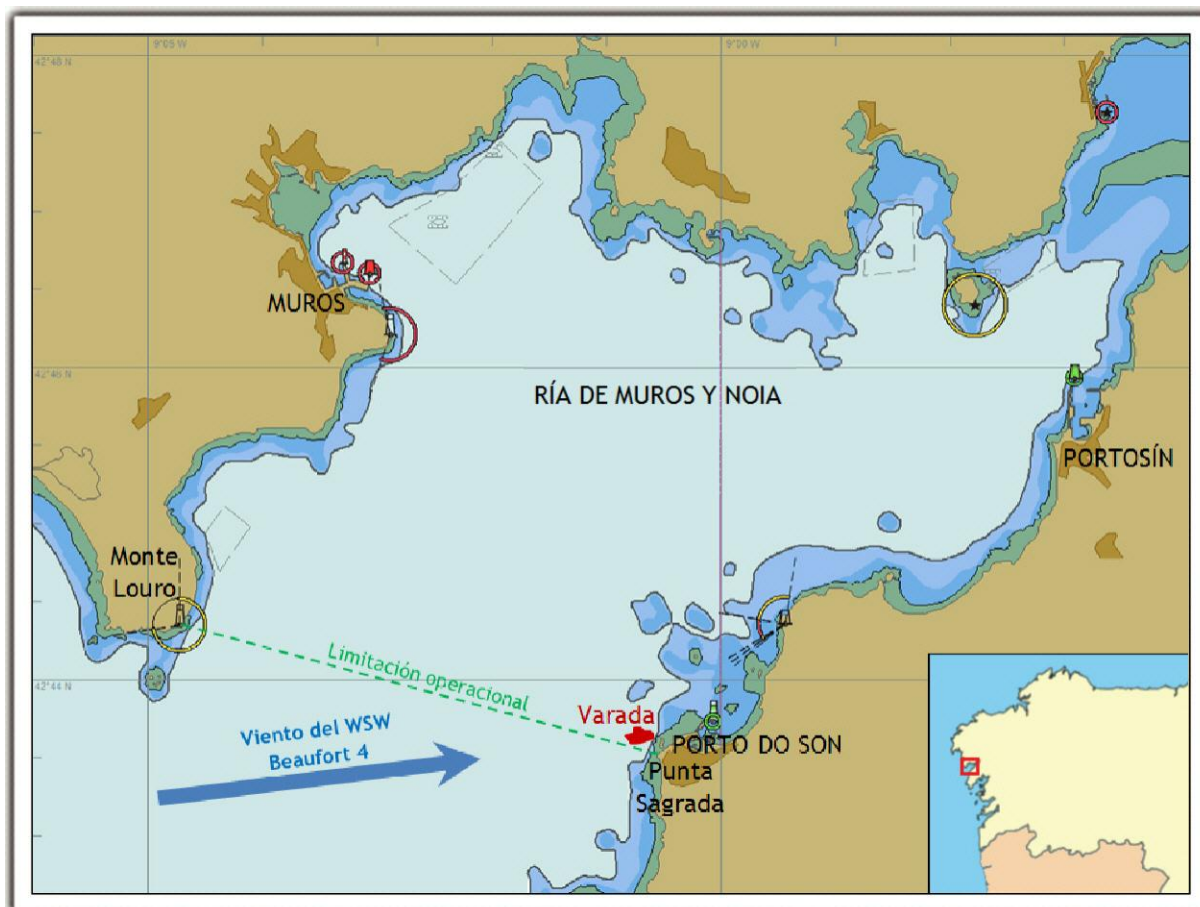
Figura 2. Zona donde ocurrió el accidente

Según las declaraciones de los tripulantes, hacia las 04:50 horas, a la altura de Punta Sagrada (figura 2), se escuchó un ruido e inmediatamente la embarcación se quedó sin propulsión por la parada repentina del motor propulsor. El patrón desembragó el motor y lo puso en marcha, pero se volvió a parar al embragarlo en marcha atrás para intentar zafarse de algún objeto que hubiese

La dotación mínima de seguridad era de una persona según resolución del capitán marítimo de A Coruña del 22 de octubre de 2009, y obligaba a anotar en la Resolución de Despacho las siguientes condiciones para su validez: “La presente Resolución autoriza la navegación para la pesca local en las aguas de la Ría de Muros-Noia por dentro de la línea que une Monte Louro con Punta Sagrada (Porto do Son) siempre que se encuentre a la vista de otras embarcaciones. El patrón deberá llevar siempre puesto chaleco salvavidas y portátil VHF GMDSS consigo”. En esta misma resolución de 22 de octubre de 2009 se concedía, para embarcaciones de menos de 7,5 m de eslora total, la exención de disponer de balsas salvavidas a bordo “en las aguas de la Ría de Muros-Noia por dentro de la línea que une Monte Louro con Punta Sagrada (Porto do Son) y por fuera de dichas aguas con buen tiempo sin alejarse más de 1 milla de la costa”. La línea que une Monte Louro con Punta Sagrada está dibujada en color verde en la figura 2.

La embarcación navegaba a poca distancia de la costa y las condiciones meteorológicas hacían derivar la embarcación hacia las rocas. En las rutas habituales de navegación costera que siguen las embarcaciones de pesca local de la zona, Punta Sagrada es un punto de recalada y de cambio de rumbo para continuar hacia el sur en la dirección del caladero, en el que las embarcaciones pasan a poca distancia de la costa. Ello hizo que los tripulantes dispusiesen de poco más de cinco minutos desde la parada del motor hasta el embarrancamiento.

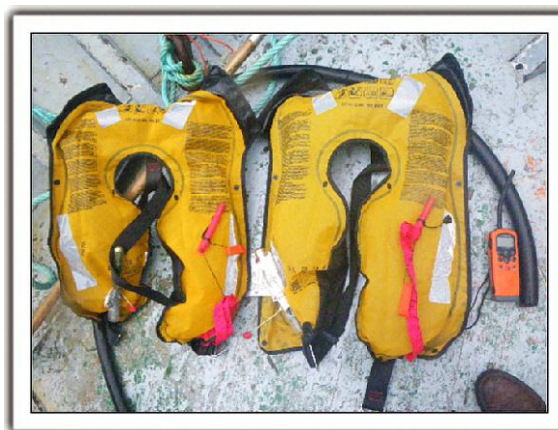
Figura 4. Chalecos salvavidas y VHF portátil utilizados por los tripulantes de la embarcación MAR DE DIOS

- Las comunicaciones de socorro se realizaron por el canal 73 de VHF, de trabajo entre los pesqueros de la zona, y no se utilizó el canal 16 de VHF. Aunque en este caso las E/P AXEXO PRIMERO y MAR DE DIOS disponían de equipos duplicados para escuchar simultáneamente los canales 16 y 73 de VHF, y la proximidad y rápida actuación de la E/P AXEXO PRIMERO permitió rescatar a los naufragos en aproximadamente 13 minutos, el uso del canal 16 de VHF hubiese permitido alertar a un mayor número de embarcaciones así como a los efectivos de SASEMAR, aumentando las posibilidades de rescate.
- Tanto el patrón como el marinero de la E/P MAR DE DIOS tenían puestos los chalecos salvavidas cuando fueron rescatados. Sin embargo, el patrón que era una persona experimentada en la mar, no tenía el chaleco salvavidas correctamente ajustado.

Con un chaleco salvavidas mal ajustado se produce un desgaste físico acelerado como consecuencia de intentar mantener la cabeza fuera del agua y el chaleco salvavidas en una posición adecuada mientras se nada, para alejarse de las rompientes. Ello pudo contribuir a que el cansancio del patrón al ser rescatado fuera muy superior al del marinero.

1. Que efectúen campañas de concienciación entre sus asociados sobre:
 - La importancia de fondear las embarcaciones inmediatamente cuando se producen fallos en la propulsión, como medida de seguridad mientras se solucionan los problemas existentes.
 - La importancia del uso y de la adecuada colocación de los chalecos salvavidas.
 - La importancia de emitir los avisos de socorro por el canal 16 de VHF.
