Informe técnico S-42/2012

Inundación de la cámara de máquinas del pesquero ANTIA a 16 millas al norte de Santoña (Cantabria) el 7 de agosto de 2012

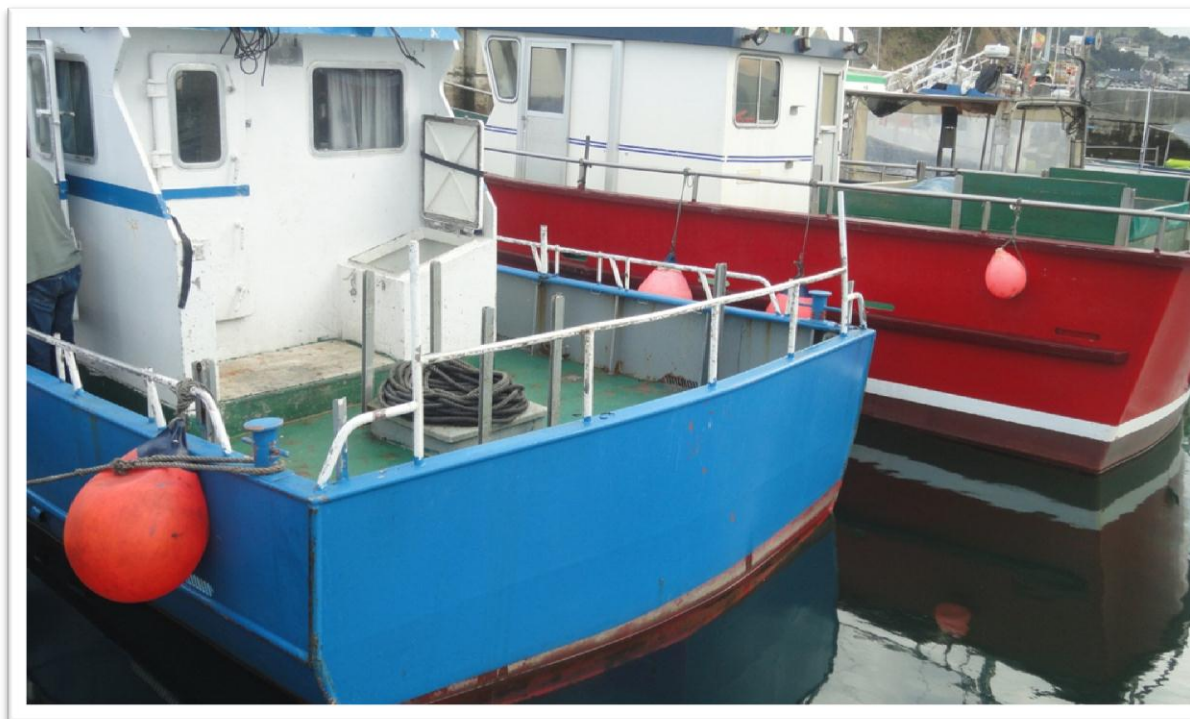
El incidente sucedió cuando una ola embarcó por la aleta de babor de la embarcación sobrepasando la altura del tambucho e inundando la cámara de máquinas, por concurrencia de las circunstancias siguientes:

- La embarcación se encontró enfrentada a condiciones marítimas desfavorables. Aunque el oleaje tenía una altura significativa no muy elevada, el bajo período del oleaje y su dirección de procedencia favorecían el balance intenso de la embarcación.
- El tambucho de acceso a la cámara de máquinas se encontraba abierto para ventilar ese espacio, reduciendo el calor transmitido a la caseta de gobierno situada sobre esta.
- El patrón olvidó cerrar el tambucho de acceso a la cámara de máquinas al empeorar las condiciones de mar.

1. El tambucho de acceso a la cámara de máquinas, situado a estribor y que se muestra en la Figura 3, que se caracteriza por encontrarse en ángulo, en sentido babor - estribor, encontrándose su punto más bajo, o de inundación, a 750 mm sobre la cubierta.

Figura 3. E/P ANTIA, pintado de color azul; vista de su popa con el tambucho de bajada a la cámara de máquinas abierto.

1. Que adopte medidas que minimicen el calor y las altas temperaturas en el interior de la caseta de gobierno, de forma que no sea preciso tener abierto el tambucho de acceso a la cámara de máquinas durante la navegación. Dichas medidas pueden afectar al diseño de la embarcación, como mejorar la ventilación de la cámara de máquinas o aislar térmicamente el plan de la caseta de gobierno.
2. Que no faene fuera de las zonas autorizadas de navegación para pesca local, para reducir las horas de funcionamiento del motor y por tanto el calor emitido por éste.

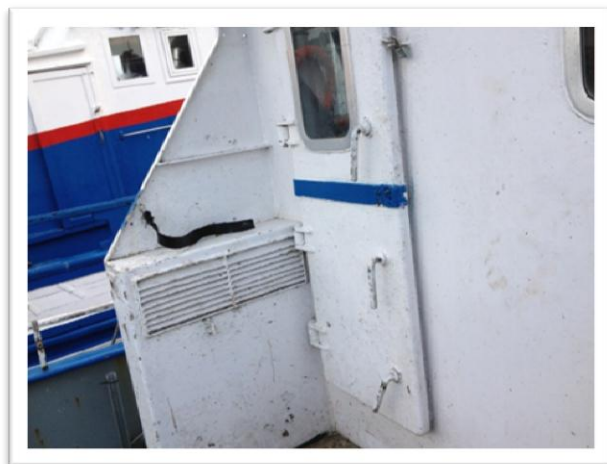
Figura 4. Rejilla de ventilación, situada a popa de la caseta de gobierno, a babor.

A este respecto, la inspección visual del interior del colector de ventilación no muestra obstrucción alguna, y la rejilla parece encontrarse en buen estado.

2. El colector mostrado en la Figura 4, que se encuentra a popa de la caseta de gobierno en la banda de babor, y tiene una rejilla de 500 x 200 mm. Su punto más bajo, o de inundación, se encuentra a 800 mm sobre la cubierta. A todos los efectos constituye la única ventilación permanente de la máquina.

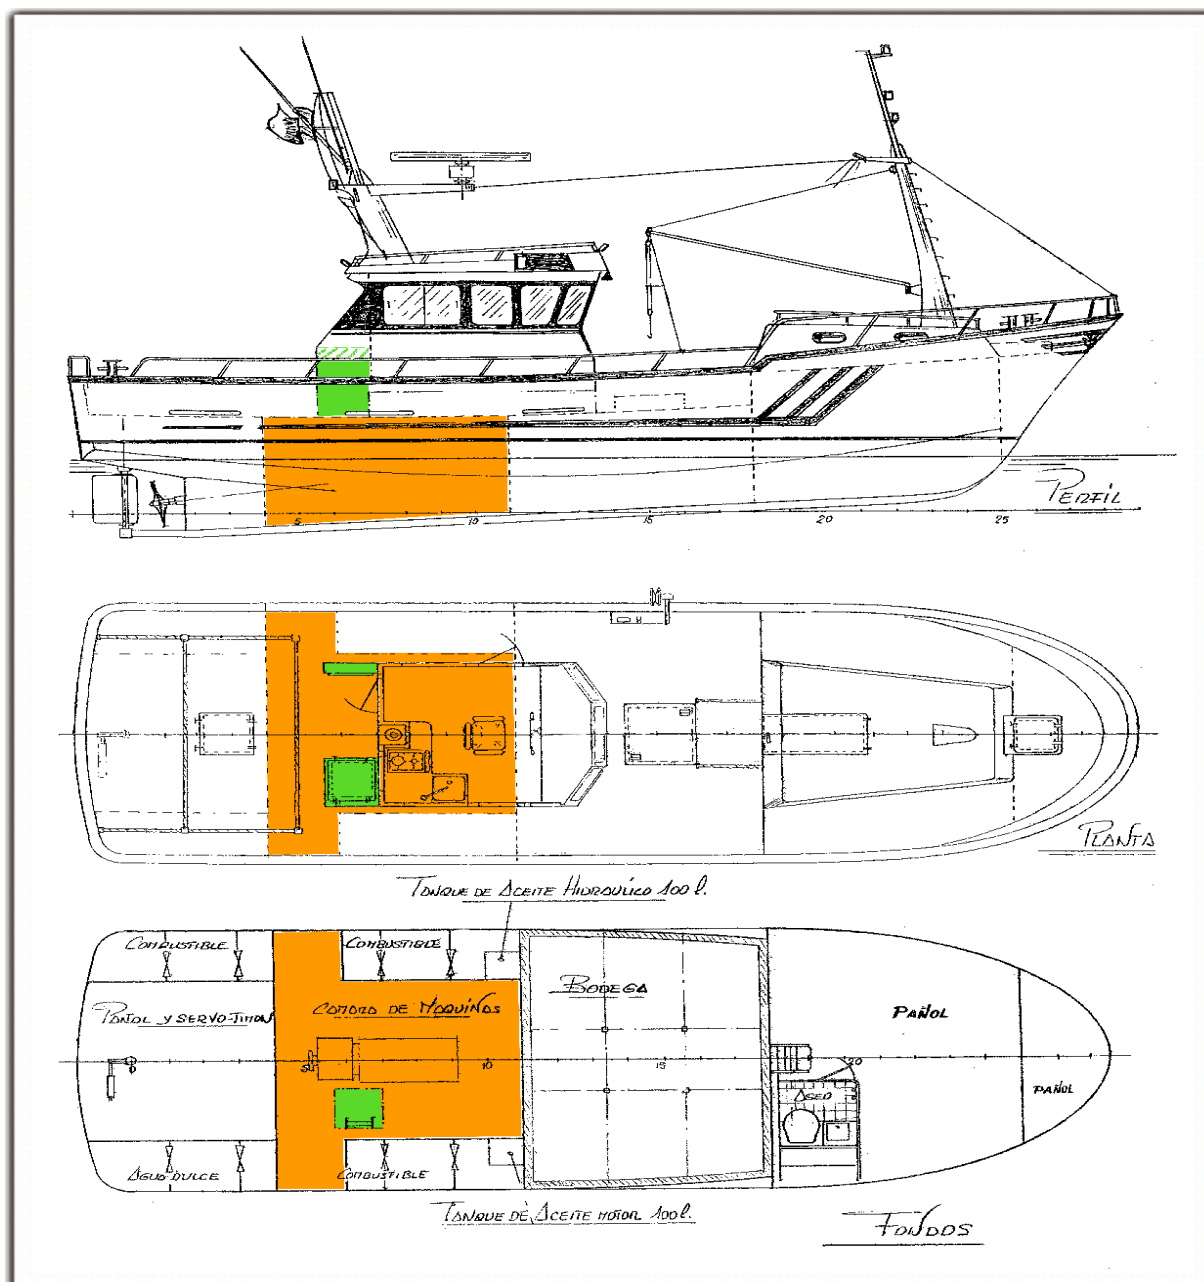
Figura 6. Plano de disposición general de la E/P ANTIA

En la figura 6 se muestra el plano de disposición general de la E/P ANTIA, sobre el que se ha resaltado en color naranja el espacio ocupado por la cámara de máquinas. Se advierte que la mayor parte de la caseta de gobierno se encuentra construida encima de la cámara de máquinas.

También en el mismo dibujo, se han resaltado en color verde las aberturas de que dispone la cámara de máquinas, y que se han mostrado ya en las figuras 3 y 4.

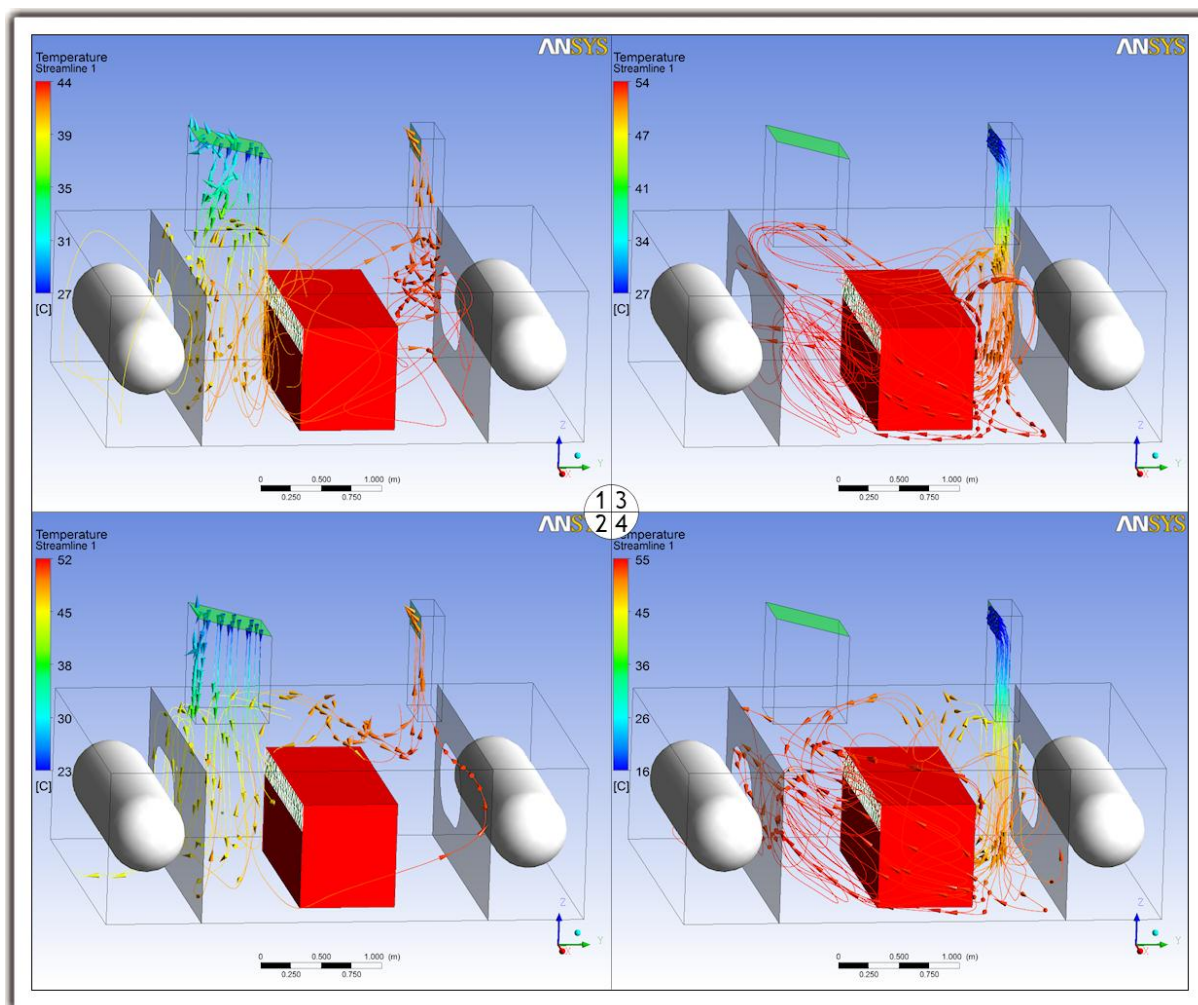
Figura 7. Evolución de las corrientes de aire en el interior de cámara de máquinas en cuatro condiciones diferentes de trabajo

Del análisis de los resultados obtenidos se observa que en las situaciones 1 y 2 (con el tambucho de acceso a la cámara de máquinas abierto) la temperatura media en el interior de la cámara de máquinas aumenta de 40°C a 45°C con el aumento de la temperatura del motor, pero se mantiene aún en un nivel por debajo de las condiciones límite de trabajo del motor. Sin embargo si el tambucho de acceso a la cámara de máquinas se encuentra cerrado (situaciones 3 y 4) la temperatura media en el interior se eleva a cerca de 55°C, independientemente de la potencia desarrollada por el motor.

Los resultados obtenidos muestran como la abertura dedicada a la ventilación es insuficiente para aportar el aire consumido por el motor y a la vez refrigerar el espacio, mientras que al abrir el tambucho de acceso se produce una corriente de aire alrededor del motor que ayuda a disipar el calor en mayor medida.

Los resultados también muestran que el factor que más contribuye a la elevación de la temperatura en la cámara de máquinas es la ausencia de aberturas de ventilación.
