Informe técnico S-14/2012

Accidente operacional con resultado de muerte del tripulante del pesquero DON CARLOS, a 2 millas al norte de Gandía (Valencia), el 12 de noviembre de 2010

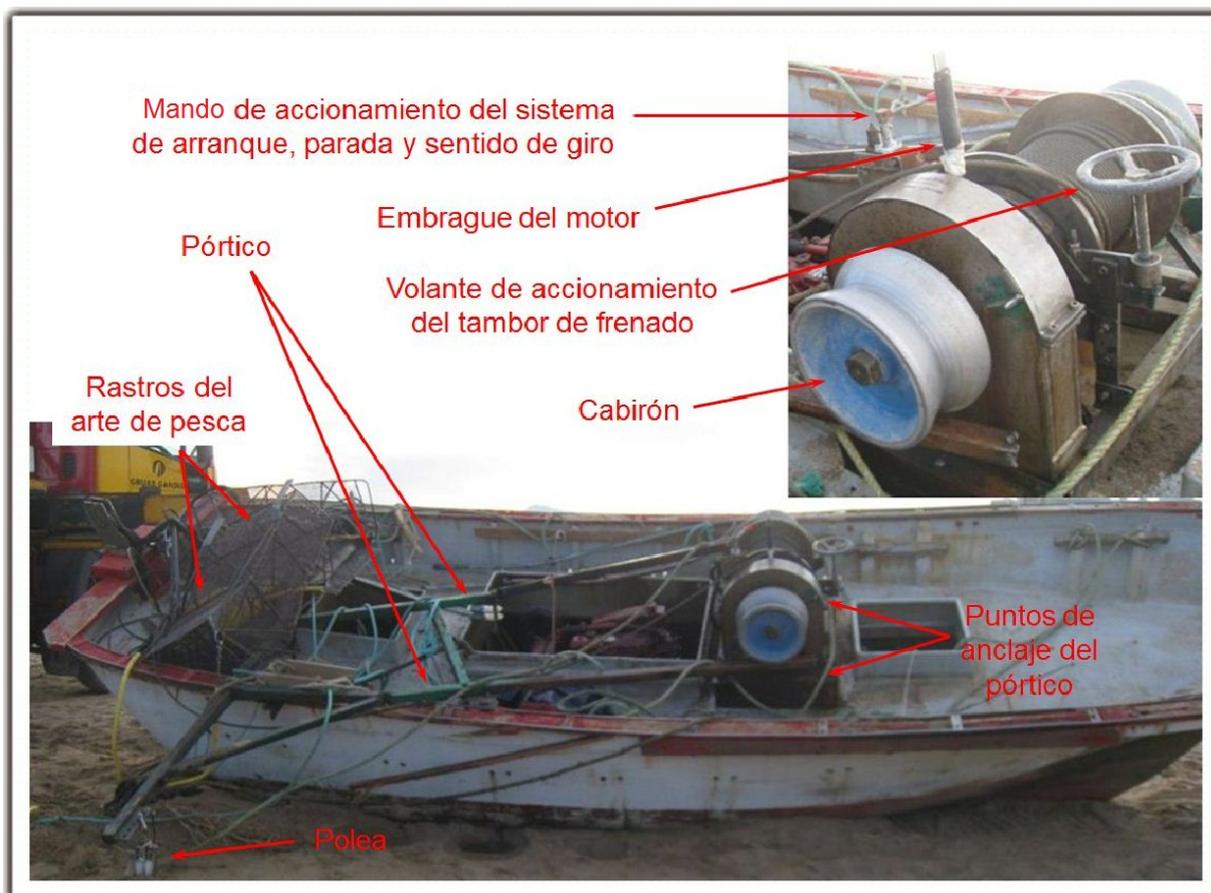
Figura 4. Vista del costado de estribor de los restos del pesquero

Para facilitar la maniobra de arriado e izado de los rastros y el gabilán, cada cabo de sujeción se pasaba por una de las poleas situadas en los extremos de una estructura metálica en forma de pórtico (figura 4) y se le daba dos o tres vueltas al cabirón de la maquinilla.

El cabirón continuó funcionando con el rastro enganchado en el fondo. La fuerza de tiro tenía su punto de apoyo en la polea elevada del pórtico, generando un momento escorante que hizo volcar el pesquero a babor. El motor propulsor se paró y la embarcación quedó flotando sobre su costado de babor.

La maquinilla del equipo de pesca instalada a bordo de la embarcación DON CARLOS presentaba riesgo de atrapamiento con los elementos móviles de la misma, como parece que así ocurrió. El mando de arranque y parada de la maquinilla se encontraba a estribor, lejos del alcance del patrón, que quedó atrapado en el cabirón de babor.
