INFORME TÉCNICO A-12/2010

Investigación del incendio del B/P PEIX MAR TREINTAYUNO,
en aguas de Mauritania el 9 de julio de 2009

COMISIÓN PERMANENTE DE
INVESTIGACIÓN DE ACCIDENTES
E INCIDENTES MARÍTIMOS

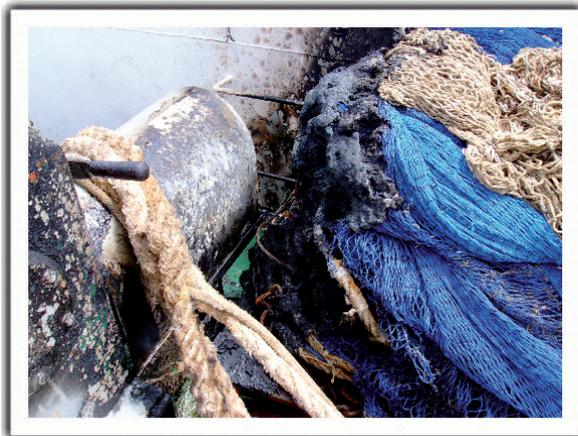
Figura 7. Aspecto de la red de pesca tras el conato de incendio

Estando el PEIX MAR TREINTAYUNO faenando en el caladero mauritano, se produjo a bordo el incendio de unas redes de pesca estibadas en proa, sobre la cubierta superior. El fuego fue detectado por el patrón de costa que se hallaba de guardia en el puente y pudo ser sofocado inmediatamente.

Llevadas a cabo las averiguaciones pertinentes para conocer las posibles causas del incendio, no se apreció ninguna razón que lo justificase: los contactores y relés térmicos de la mencionada zona estaban desconectados y por lo tanto el sistema se hallaba desprovisto de tensión eléctrica. Igualmente, en las inmediaciones tampoco había sustancias inflamables ni materiales combustibles que pudiesen haber ardido. Todo ello hizo sospechar al patrón que el incendio pudiera haber sido intencionado.

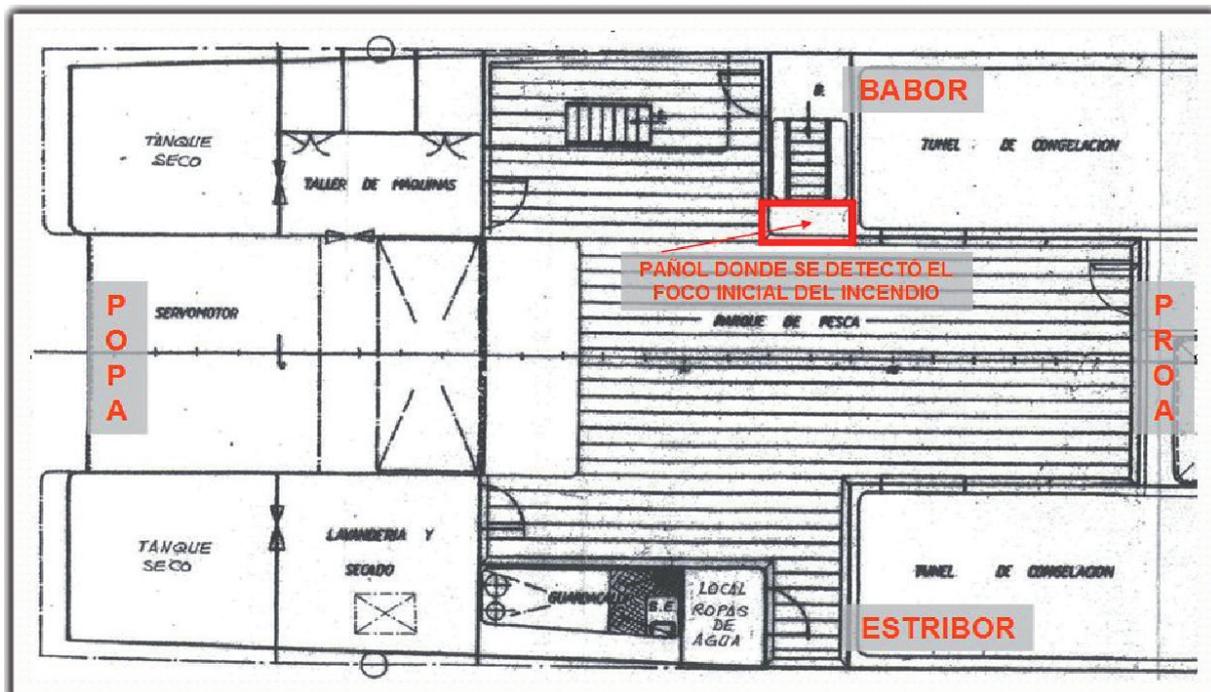
Figura 8. Detalle del plano de la cubierta principal del PEIX MAR TRINTAYUNO

Según las declaraciones de la tripulación, la mayor dificultad para desplazarse por determinadas zonas de a bordo durante esos momentos era el denso humo, que irritaba los ojos e impedía la respiración.

Los equipos de respiración autónomos, que se guardaban en el pañol que se encuentra en proa, no fueron utilizados debido a que los hechos transcurrieron tan deprisa, que no dio tiempo más que a abandonar el buque.

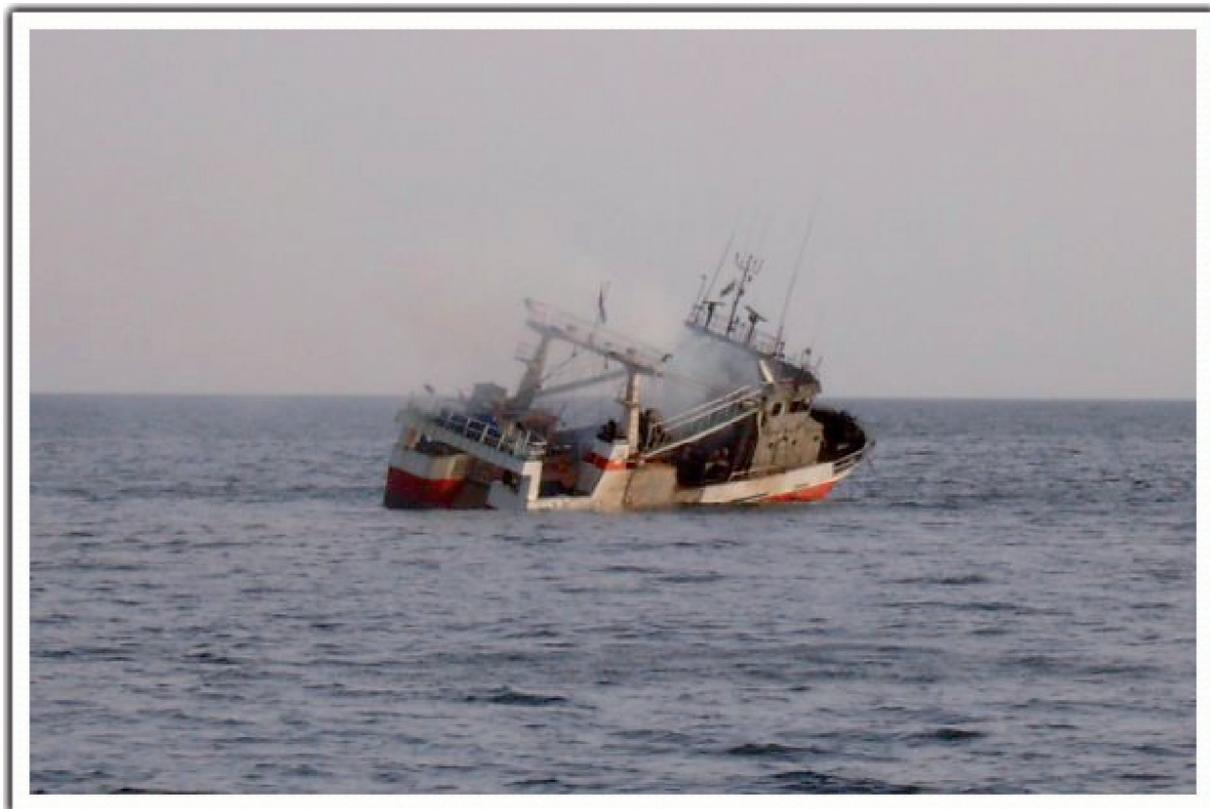
Figura II. Hundimiento del PEIX MAR TREINTAYUNO

Fue necesario recurrir a la Armada de Senegal para finalmente poder disponer de una bomba de achique de 1,25 pulgadas (31,5 mm), de capacidad insuficiente, y que no consiguió evitar que el buque continuara hundiéndose cada vez más.

En un momento dado el buque se asentó de popa escorándose hacia estribor, hasta que finalmente se hundió por su popa en fondos de 50 m, siendo las 18:52 horas del día 11 de julio de 2009.
