# INFORME TÉCNICO A-39/2011

Accidente de una embarcación de recreo en la entrada de la Ría de Muros y Noia (A Coruña), el 16 de octubre de 2010, con resultado de dos fallecidos

COMISIÓN PERMANENTE DE INVESTIGACIÓN DE ACCIDENTES E INCIDENTES MARÍTIMOS

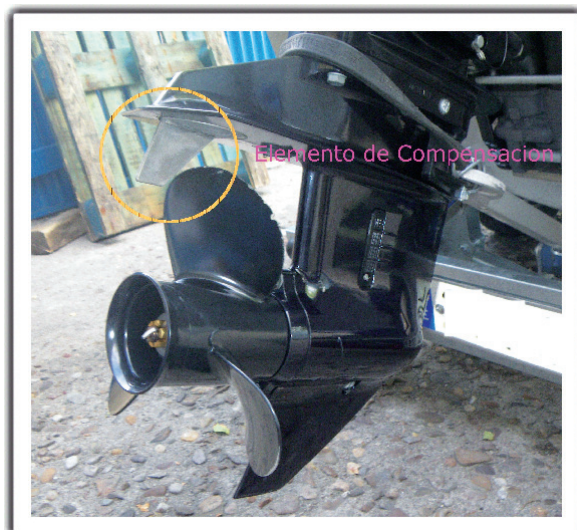
Figura 8. Elemento para la compensación de la tendencia de caída del motor

Estos motores disponen de un elemento de compensación, semejante a un pequeño timón, para corregir la tendencia a caer a una banda, no obstante es necesario un reglaje, y aún en este caso perfectamente reglado dicho elemento no produce los mismos efectos en todas las condiciones de potencia (véase Figura 8). Según las declaraciones del superviviente, la embarcación iba a un 50% de potencia en el momento de sufrir el

accidente. Por todo ello, se asume que el estado de dicho elemento de compensación no intervino en el desencadenamiento del accidente ni en su desarrollo.

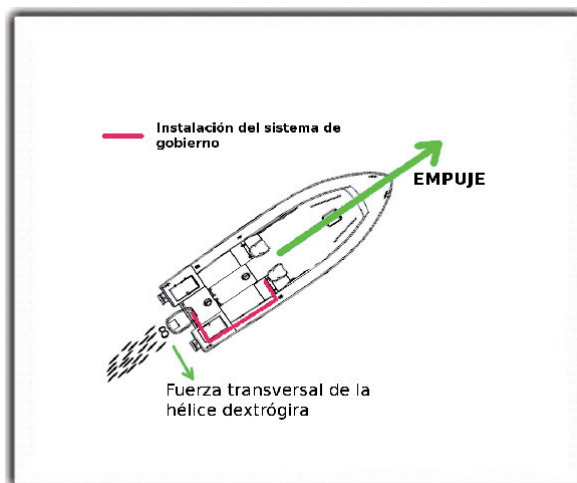
**Figura 9.** Dirección de las fuerzas que afectan a la embarcación

La hélice de un motor fueraborda, en su giro, ejerce fundamentalmente una fuerza sobre la embarcación con dos componentes, una en el sentido de avance, o empuje, y otra transversal, perpendicular a la dirección de avance en el sentido de giro de la hélice (Figura 9). Esta componente transversal empujaría la popa de una embarcación rígida hacia estribor en el caso de una hélice de paso a derechas y hacia babor en el de paso a izquierdas. Esta componente se ve corregida y compensada por el usuario a través del sistema de gobierno.

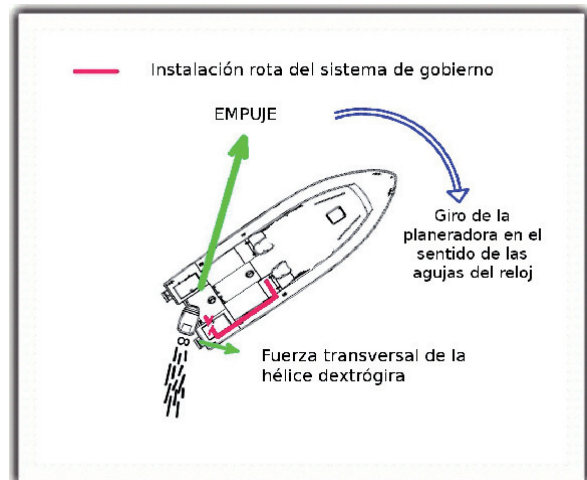
**Figura 10.** Fuerzas que afectaron a la embarcación al romperse el sistema de gobierno

No obstante, se debe tener en cuenta que motor y casco forman un todo articulado, por lo que supuesto el motor fueraborda sin sujeción lateral, libre para oscilar a babor y estribor, la componente transversal anteriormente citada haría girar el grupo motor/eje/hélice en el sentido horario, con lo que su empuje haría caer a la embarcación hacia estribor (véase Figura 10).

Al producirse una interrupción en la transmisión de la dirección, la embarcación se convirtió instantáneamente en un móvil articulado. La fuerza  $F_1$  desapareció repentinamente, provocando que prevaleciera  $F_2$ . Entonces se produjo un desplazamiento repentino de la hélice del motor hacia estribor, obligando a que la proa de la embarcación buscara la misma dirección.

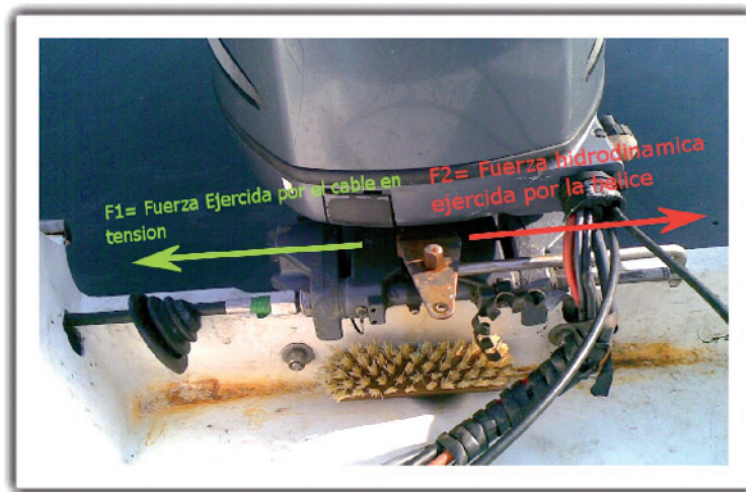
**Figura 11.** Fuerzas que actuaban sobre el motor en el momento del accidente

Si el cable estuviera montado por la banda de babor, en una embarcación provista de motor fueraborda con hélice dextrógira, no estaría en tensión sino que estaría comprimido.

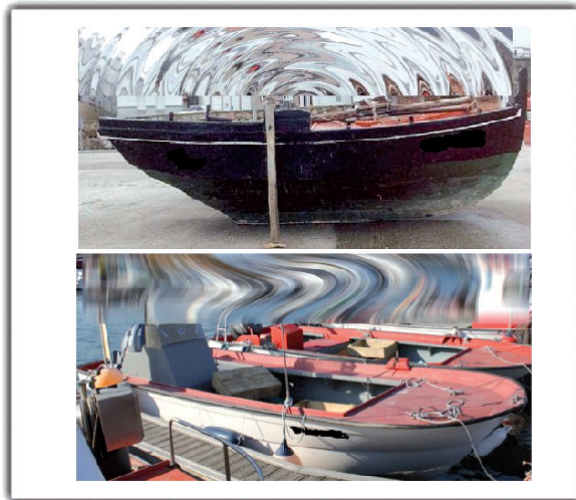
**Figura 13.** Ejemplo de suplantación de embarcaciones

ciones erróneas sobre la potencia de los motores, y hasta suplantación de embarcaciones por otras, sobre todo en embarcaciones de la lista 3ª que pertenecen al censo de flota operativa.

Todo ello indica cierta falta de control por parte de las autoridades marítimas sobre las embarcaciones de recreo, lo que podría derivar a su vez en que el ciudadano perciba en que se pueden hacer modificaciones en su embarcación sin que haya consecuencias.

- To the Directorate General of the Merchant Navy:
  1. To reinforce the control over recreational vessels for the purpose of preventing vessels and engines from being replaced with different types due to the negative impact that this practice may have on the safety of the vessel and personnel.
  2. To legislate for the purpose of preventing outdrive engines from being installed on recreational vessels by personnel that are not in possession of the proper qualification.
  3. To disseminate this report between recreational marinas in the area in order to increase awareness among the users of similar type vessels.
  4. To modify the current regulation to set the same safety requirements for recreational vessels as for fishing vessels.

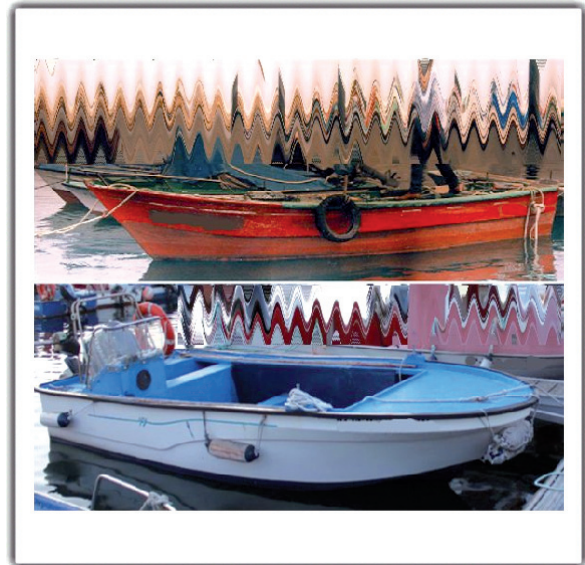
**Figura 14.** Otro ejemplo de suplantación de embarcaciones

Otro ejemplo es el que se muestra en la Figura 14, donde la embarcación de la imagen superior tiene autorizada la instalación de un motor de 4 CV, y el motor instalado en la embarcación inferior a todas luces es de potencia superior.

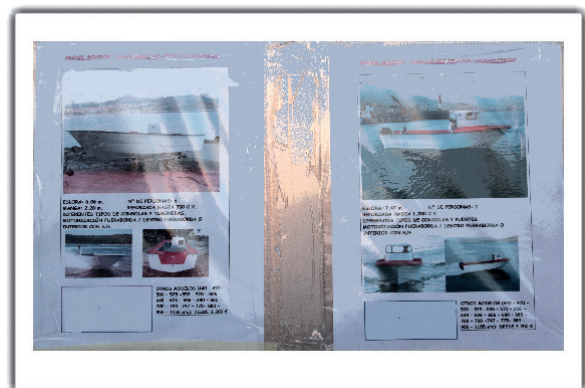
**Figura 15.** Publicidad de embarcaciones irregulares

En la Figura 15 se muestra un ejemplo donde una empresa publicita abiertamente unos modelos de embarcaciones en una marina de la zona, y en la que se describe un modelo de embarcación de aproximadamente 6,0 m que está reforzada para motores de 700 CV, más de 100 CV por metro de eslora. Otro modelo de 7,5 m esta reforzada para un motor de 1.200 CV. Los detalles de fabricación o marcado CE de estos modelos no figuran en la base de datos de la DGMM.
