INFORME CIAIM-08/2014

Caída al mar y fallecimiento de un tripulante de la embarcación de pesca PUNTA LOS PILIS, frente a la playa del Reguero (Asturias), el 4 de abril de 2013

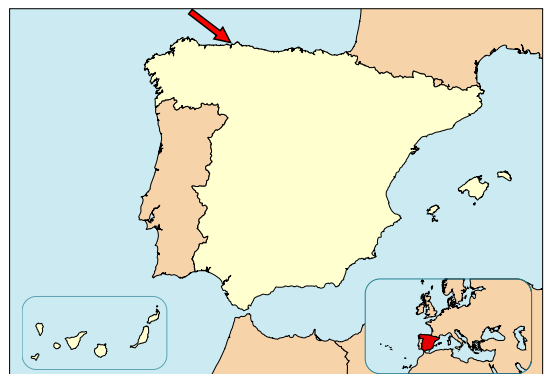
Figura 2. Zona del accidente

Las condiciones de la mar en el momento del accidente no eran adversas, pero había más de 2 m de altura significativa de ola. La proximidad de la E/P a la playa del Reguero agravó las condiciones de oleaje, por el encrespamiento que experimentan los perfiles de las olas al sentir fondo cuando se propagan por aguas poco profundas. El puerto de Avilés se encontraba abierto al tráfico, siendo práctica habitual que los pesqueros salgan a faenar incluso en peores condiciones. En el momento del accidente otras embarcaciones de similares características se encontraban faenando cerca de la E/P PUNTA LOS PILIS sin sufrir daños.

Los patrones deberían ser conscientes del peligro que supone faenar en zonas de baja profundidad cuando existe oleaje de viento o de fondo de cierta entidad, por el aumento de la altura y de la pendiente de las olas que se produce a consecuencia de la interacción con el fondo marino.

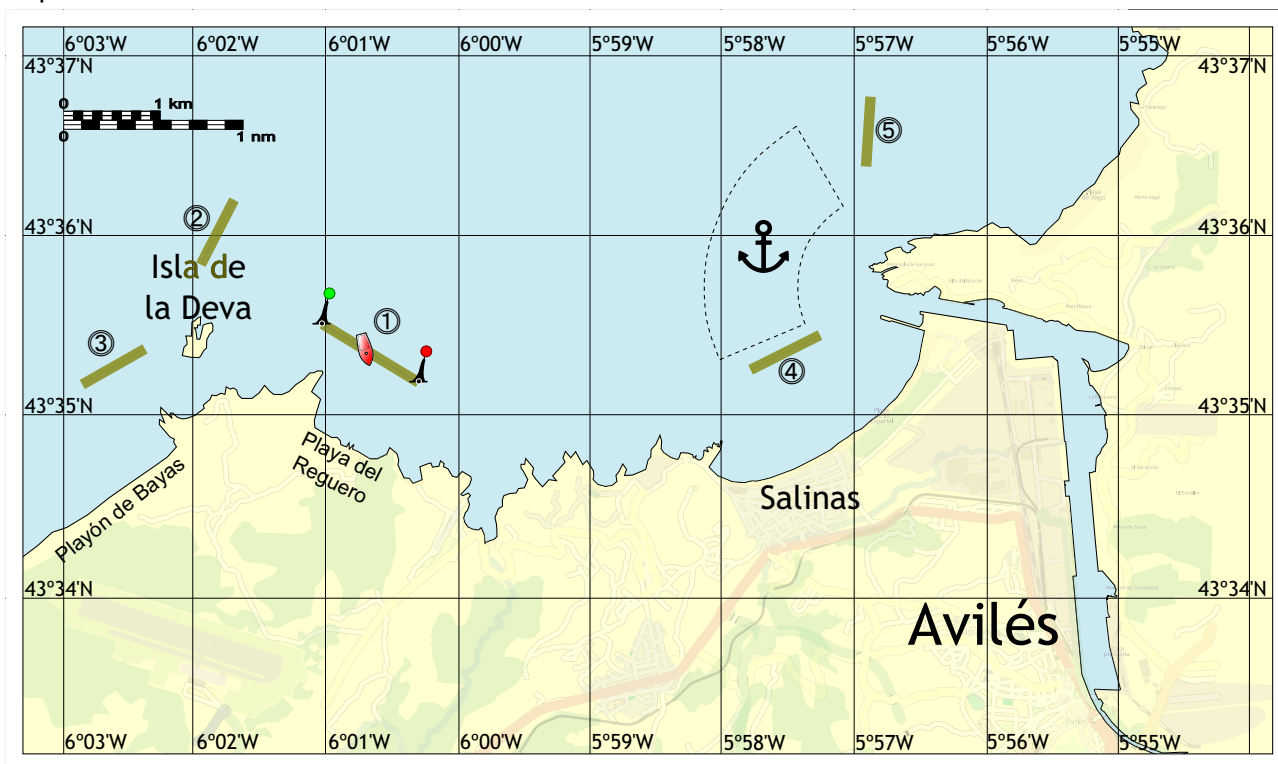
Figura 3. Zonas de pesca, el 4 de abril de 2013, de la embarcación PUNTA LOS PILIS

A las 08:00 horas, el pesquero llegó frente a la playa del Reguero (señalada con un 1 en la Figura 3) para virar la primera tanda de miños. Recogieron la boya oeste del aparejo y comenzaron el virado de las redes, navegando con muy poca máquina avante.

En la figura 3 se muestra una representación de la costa entre Avilés y la isla de la Deva, donde se han numerado las posiciones de los niños que la embarcación había colocado el día anterior y que pretendían recoger durante esa jornada de trabajo. Se indican las boyas que señalizaban el niño con que empezaron a trabajar, en verde la boya oeste por la que empezaron a trabajar y en rojo la boya este hacia la que se dirigían en el momento del accidente.
