INFORME CIAIM-15/2014

Caída al mar y desaparición de un tripulante de la E/P LUCERO UNO el 21 de agosto de 2013, a 0,7 millas al NE de Punta Candelaria (A Coruña)

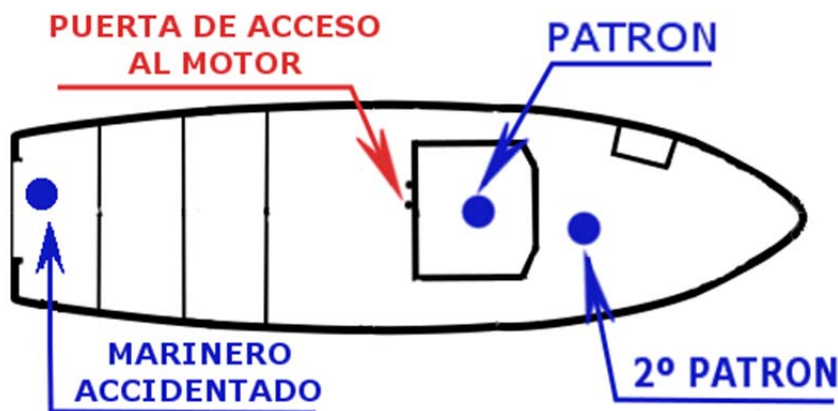
Figura 4. Ubicación de los tripulantes en la embarcación en el momento del accidente

La tripulación estaba compuesta por tres hombres, que en el momento del accidente, se encontraban situados (véase la Figura 4) en sus puestos habituales:

- El patrón dirigía la maniobra desde el puente.

- El segundo patrón clasificaba las capturas del lance anterior en la cubierta principal, a proa del puente.
- El marinero vigilaba el largado del arte, en la cubierta principal a popa.

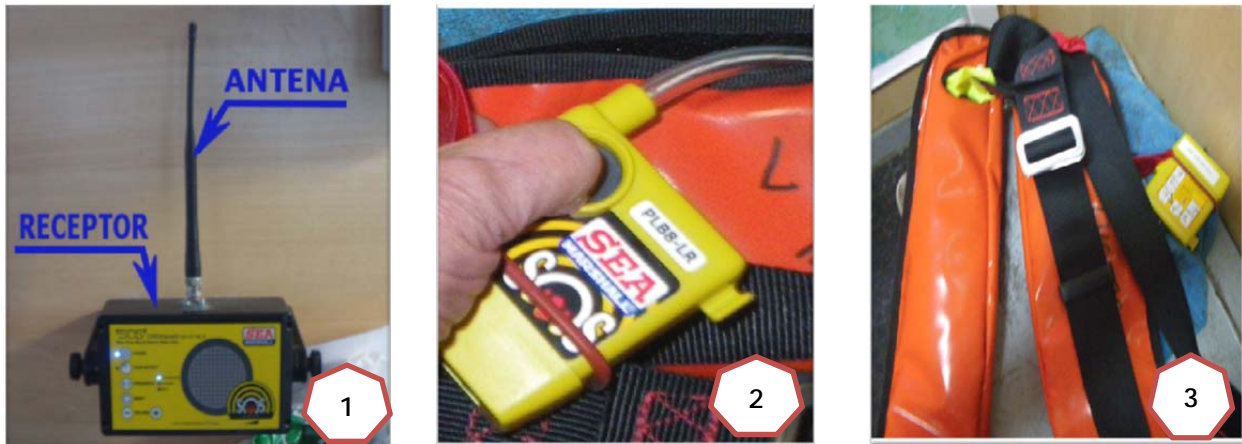
Figura 5. Receptor hombre al agua(1), baliza personal (2), y chaleco de trabajo (3)

Durante la investigación se pudo comprobar que los cuatro chalecos de la embarcación estaban en su embalaje original y sin muestras de haber sido usados. La CIAIM comprobó que las radiobalizas personales, acopladas a los chalecos, emitían con normalidad y que el receptor captaba la señal de la radiobaliza situada en cubierta, cuando esta era activada en el modo prueba. Véase la Figura 5.

Según las declaraciones de la tripulación los chalecos de trabajo son elementos incómodos y peligrosos por las hebillas y partes susceptibles de engancharse en las redes. Además, según se pudo comprobar por la CIAIM en el lugar, una vez aflojada la tira de ajuste es difícil desenganchar la hebilla (véase la Figura 5.3).

4. Que recomiende al armador los EPIs que se deben utilizar identificándolos por su marca y modelo adecuados a cada caso. Por ejemplo, entre las distintas marcas y modelos de chalecos de trabajo en la evaluación se debería recomendar el uso de modelos que minimicen al máximo la posibilidad de enganches.

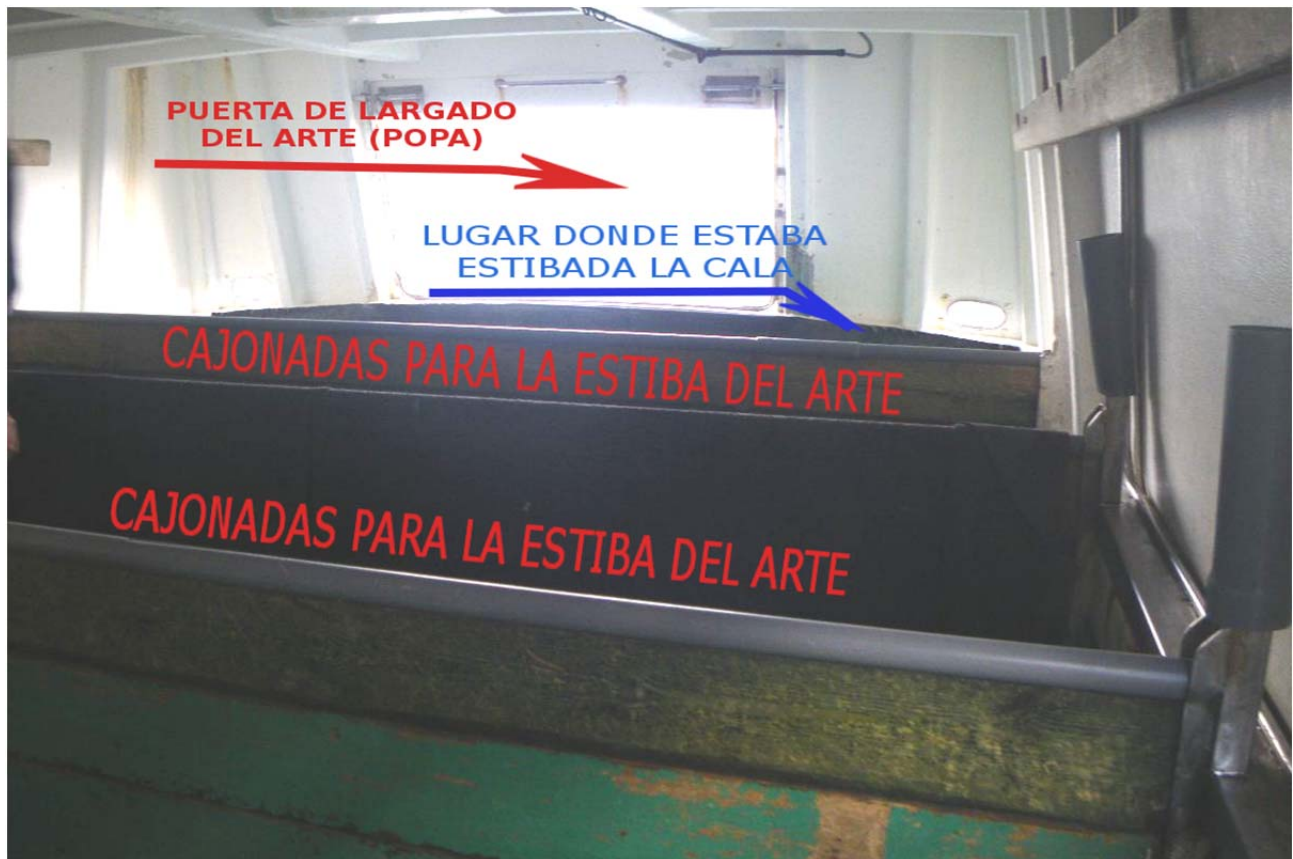
Figura 6. Escenario del accidente, cubierta principal de popa

La disposición de las panas que delimitan las cajonadas (de babor a estribor, ver Figura 6) dificultó que el segundo patrón pudiera llegar a tiempo de auxiliar al accidentado.

En la E/P LUCERO UNO las panas que delimitan las cajonadas para la estiba de la red corren de babor a estribor, sin que exista ningún pasillo para que los tripulantes accedan a la zona de popa de la cubierta, por lo que han de pasar por encima de las panas que tienen una altura cercana a 1 m, y por encima de las redes en el caso de tenerlas a bordo. La disposición de estas cajonadas (de babor a estribor) y la ausencia de pasillos laterales también dificulta el abandono apresurado de la zona de popa, en caso de peligro. Véase la Figura 6.

- b. Dotar a la cubierta de maniobra de estos barcos de pasillos entre las cajonadas o entre éstas y los mamparos laterales para acceder o abandonar la zona de popa de forma rápida y segura.

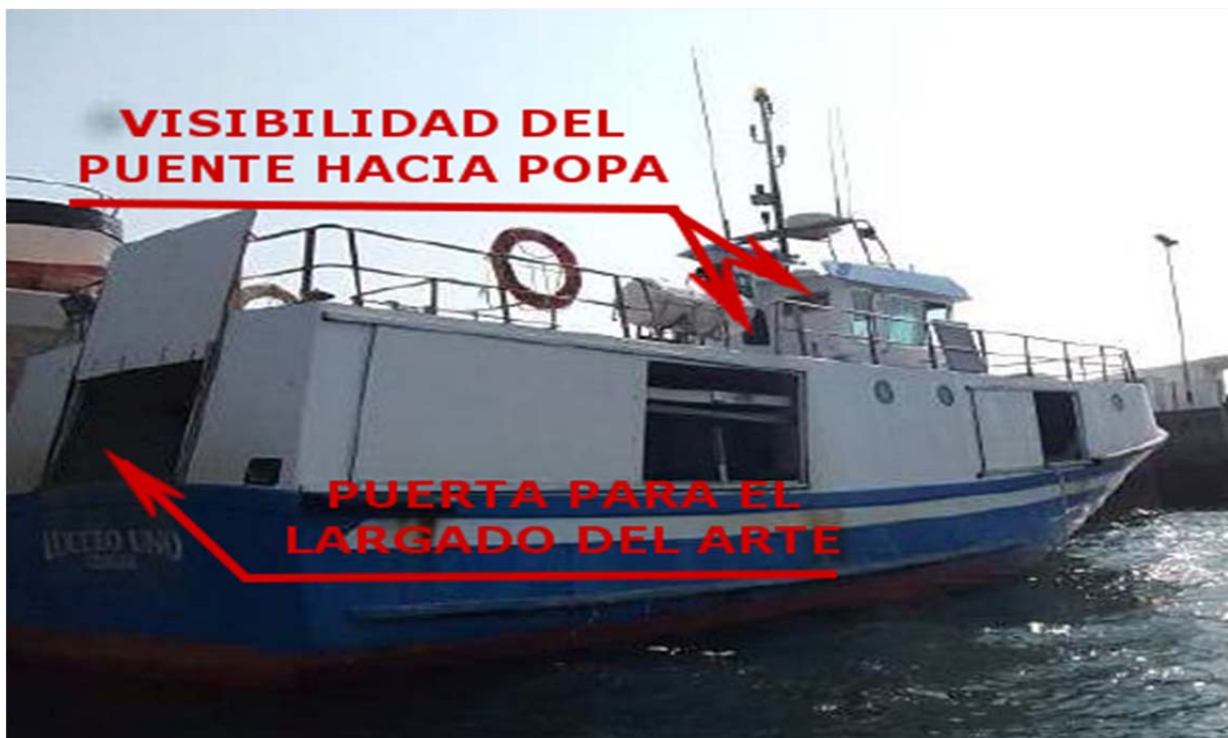
Figura 7. Vista de la embarcación donde se observa la ubicación de las ventanas del puente

El puente de la E/P LUCERO UNO tenía una ventanilla bajo la cubierta de abrigo, hacia la cubierta de popa, cuyo borde superior estaba a unos 30 o 40 cm sobre el piso del puente, por lo que el patrón en circunstancias normales, erguido, no podía ver la cubierta de popa del barco. Bajo esta ventanilla estaba situada la puerta de acceso a la cámara de máquinas, que habitualmente se encuentra abierta, con el consiguiente ruido del motor. También disponía de dos ventanas por la cara de popa del puente que permitían la visibilidad hacia popa sobre la cubierta de abrigo.

La zona de trabajo del barco, destinada a las labores de pesca (largado y virado del arte, estiba, y clasificación de las capturas), estaba techada por una estructura rígida que la protegía de las inclemencias del tiempo. Por tanto desde la ventana de popa del puente no se podía ver la cubierta principal.
