INFORME CIAIM-15/2015

Vía de agua y posterior hundimiento del pesquero EL DELFIN DE ANDALUCIA en las proximidades de El Campello (Alicante), el 20 de noviembre de 2014.

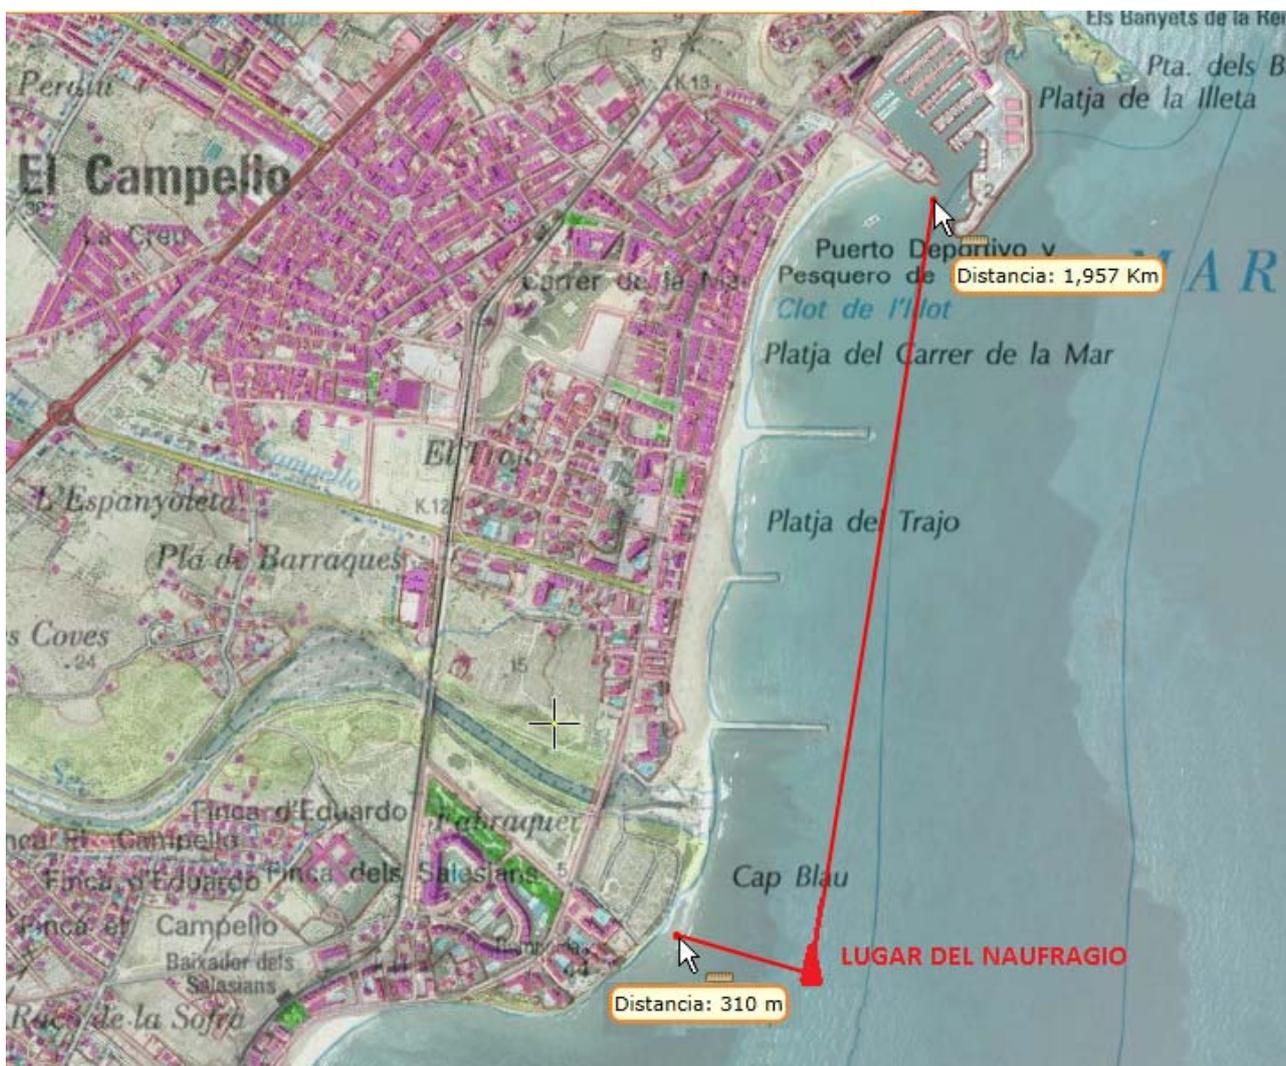
Figura 3. Lugar del hundimiento

La embarcación se hundió frente a la localidad de El Campello (Alicante) en la posición 38° 24,8' N, 000° 23,3' W, a 310 m de la playa, a unos 5 m de profundidad. La radiobaliza se activó a las 17:48 horas.

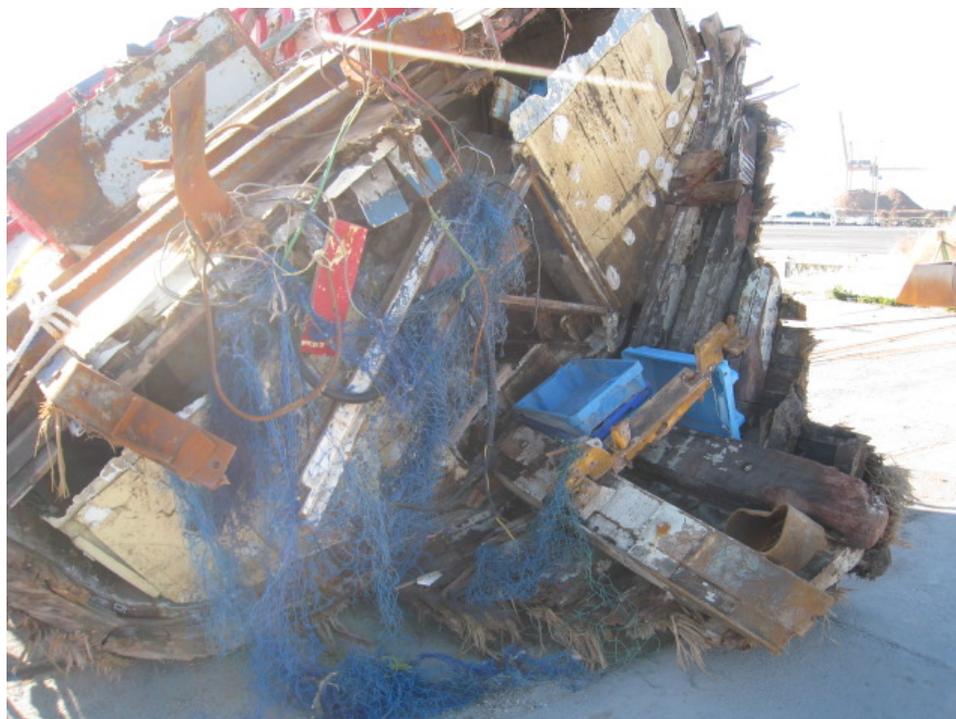
Días después, la embarcación se recuperó del fondo en muy mal estado, lo que hizo inviable su reparación, declarándose pérdida total. Los daños sufridos durante la recuperación impidieron que se pudiera determinar con exactitud la vía de agua (ver figura 4).

Figura 4. Restos de la embarcación

El hecho de que la embarcación sufriera una vía de agua tras recibir el impacto de un golpe de mar sugiere que su estructura no estaba en perfectas condiciones. El propio patrón manifestó que pudo ser la pérdida de una tabla lo que ocasionó la vía de agua.

Aunque no se ha podido determinar con certeza la causa del accidente, todo apunta a que la embarcación se perdió a causa de un fallo estructural.

1. Que, en la medida de lo posible, establezca un plan de formación específico de inspección de embarcaciones de madera dirigido a sus inspectores de buques, e intensifique las inspecciones en este tipo de embarcaciones.
