INFORME TÉCNICO A-04/2009

Investigación de la colisión entre el B/P ESTRELLA DE JOAQUIM y el B/M MAX, el 11 de mayo de 2009 en aguas del Golfo de Rosas.

COMISIÓN PERMANENTE DE
INVESTIGACIÓN DE ACCIDENTES
E INCIDENTES MARÍTIMOS

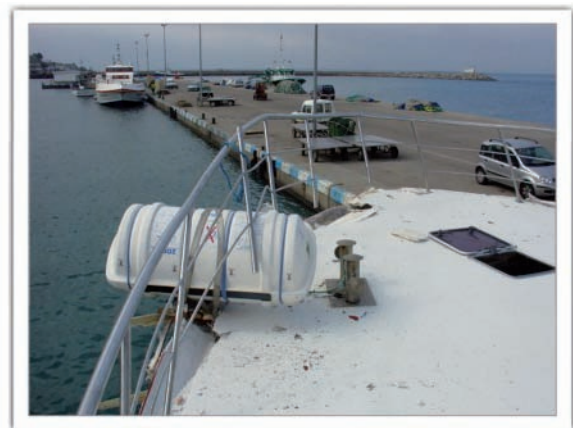
- Perdió la balsa salvavidas de estribor, que quedó enganchada en el pesquero.
- Se deformó su costado en las proximidades de la aleta de estribor.
- Resultó dañada la escala real que iba estibada a la banda de estribor.

Figura 2. Balsa salvavidas del mercante tal y como quedó enganchada en el pesquero

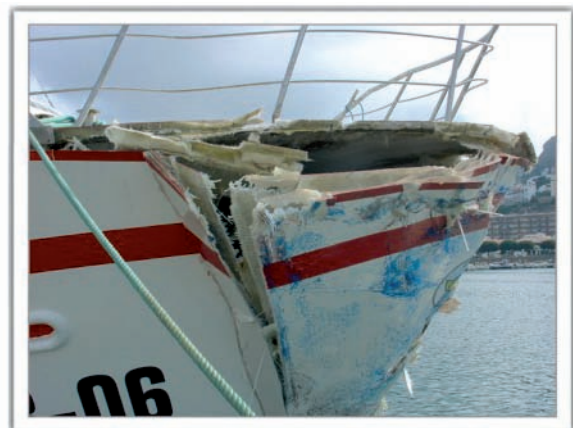
Por su parte el pesquero, de casco de poliéster, sufrió más las consecuencias del choque, presentando daños en:

- La proa.
- La amura de babor.
- El bulbo.

Figura 3. Consecuencias del impacto sobre la proa del pesquero

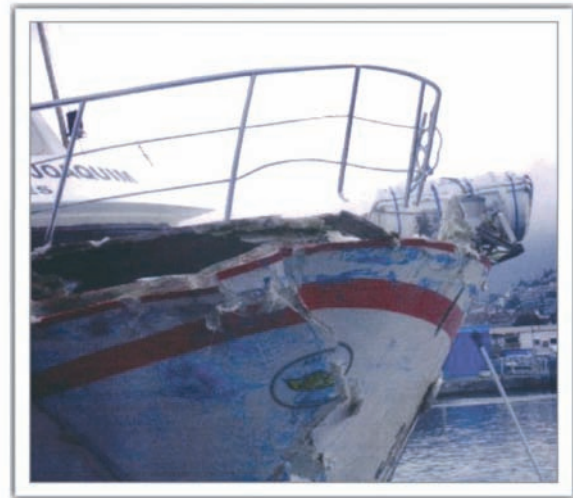
- Una de sus balsas salvavidas, estibada en cubierta en el costado de estribor, próxima al punto de la colisión, había desaparecido. La balsa había quedado enganchada entre los candeleros que forman la barandilla dispuesta en la proa del pesquero.

Figura 6. Proa del pesquero tras el abordaje

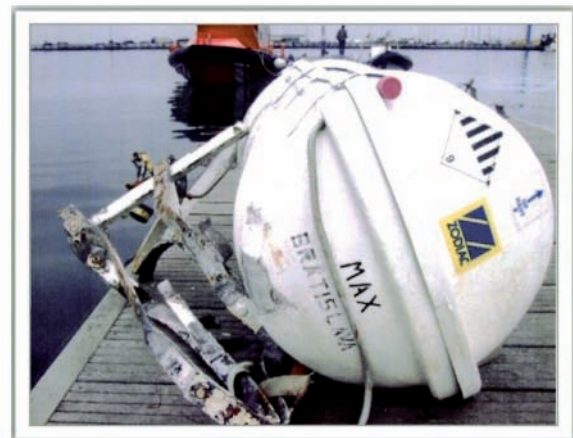
Figura 7. Balsa salvavidas del mercante que quedó enganchada en el pesquero

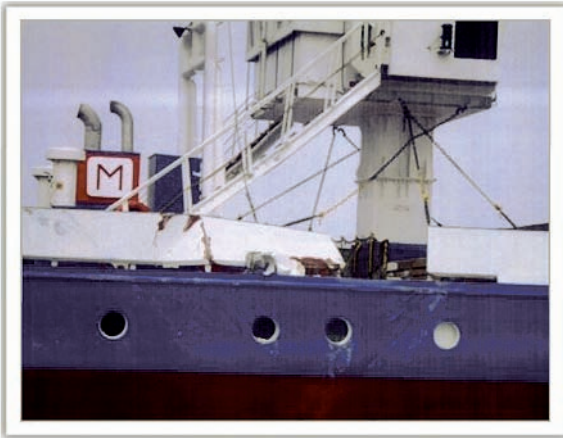
- La cama donde estaba estibada la citada balsa, así como una luz de emergencia situada en su proximidad, presentaban daños.
- La escala real del buque sufrió daños.
- Las planchas del casco del costado de estribor que recibieron el impacto del pesquero estaban deformadas, habiendo afectado a una superficie aproximada de 12 m². Igualmente se produjeron daños en una superficie aproximada de 5 m² de la amurada.

Figura 8. Zona del costado de estribor del mercante que recibió el impacto

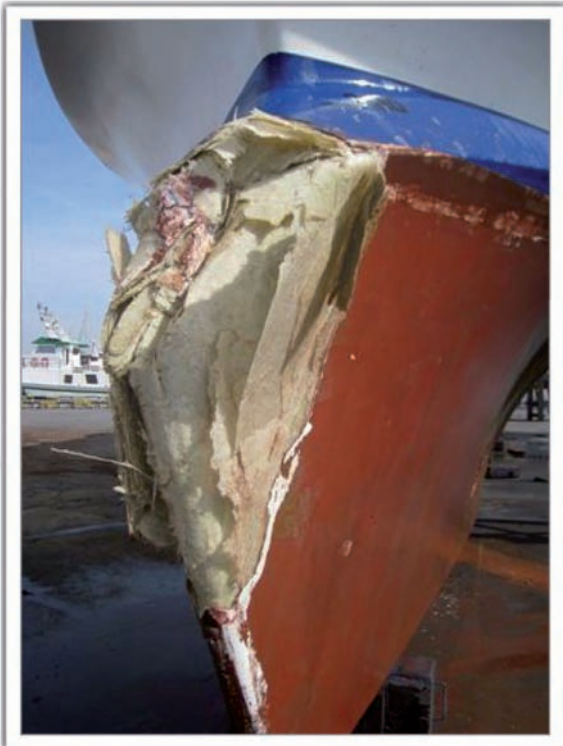
- El bulbo quedó seriamente dañado descubriéndose el relleno de espuma que da rigidez al mismo.

Figura 9. Estado en el que quedó el bulbo de proa del pesquero

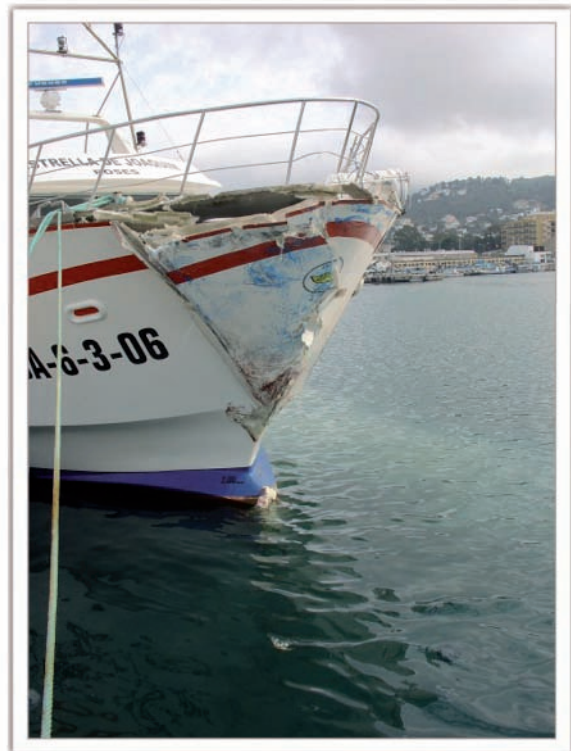
- El impacto que sufrió la proa del pesquero en la colisión hizo que la cubierta se rasgara en ambos costados.
- La amura de estribor se abrió verticalmente al recibir el empuje de la amura de babor, donde apoyó el casco del pesquero en el momento de la colisión.

Figura 10. Daños en la amura de estribor del pesquero

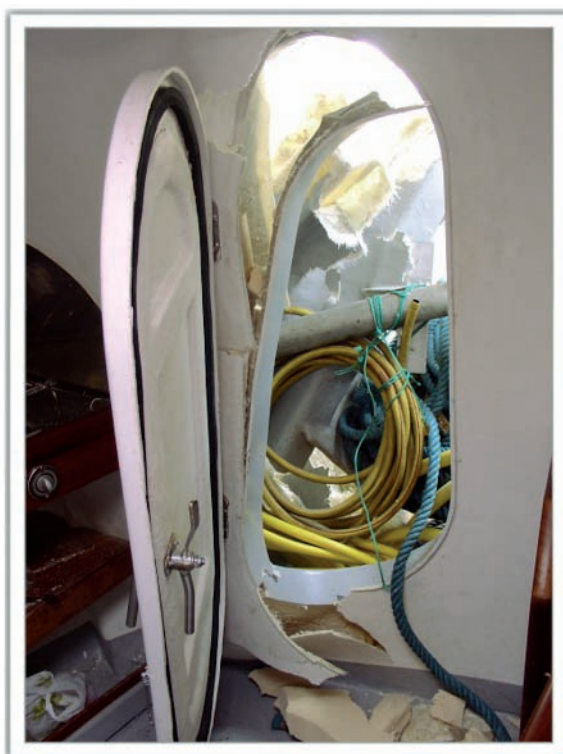
- En cuanto al interior del buque, el mamparo donde se ubica el acceso al pañol de proa sufrió deformaciones y roturas que obstruían la entrada al pañol. Igualmente, se observaron grietas entre los mamparos y los techos del pañol y el local destinado a cocina situados en la banda de babor a popa del pañol de proa.
- El pesquero no presentaba vías de agua que pusieran en peligro al buque, pudiendo regresar a su puerto base por sus propios medios.

Figura 11. Obstrucción de la entrada al pañol de proa

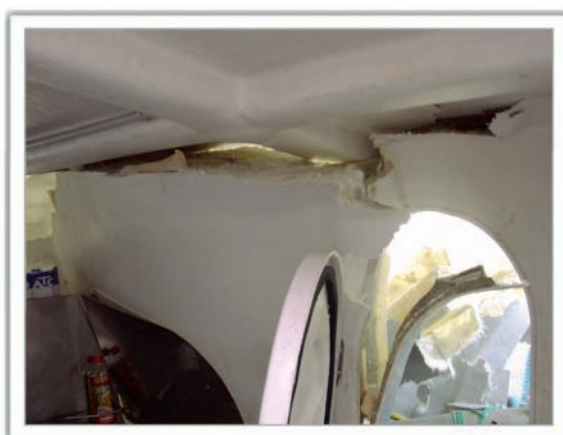
Figura 12. Consecuencias de la colisión en el techo
del pañol de proa

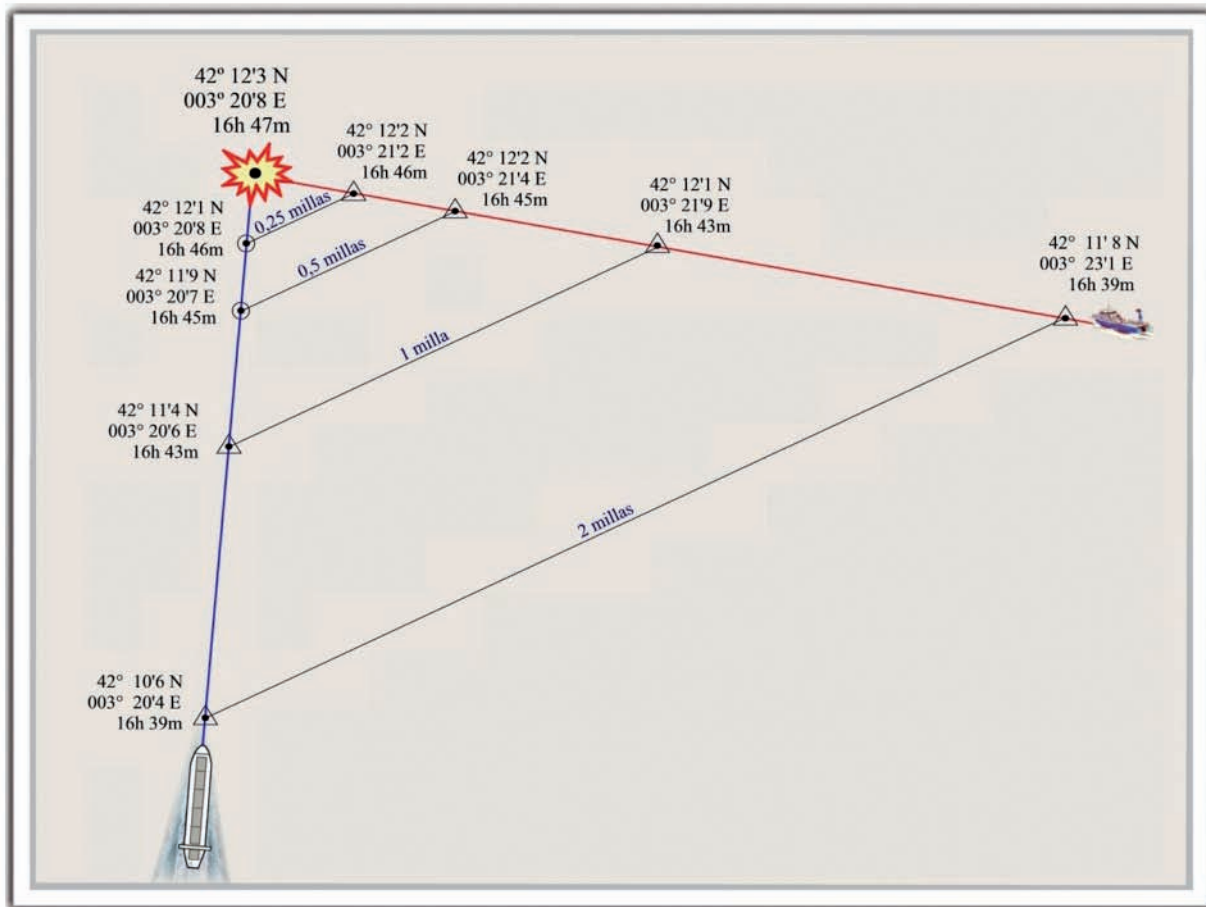
Figura 13. Posiciones mantenidas por los dos buques momentos antes de la colisión

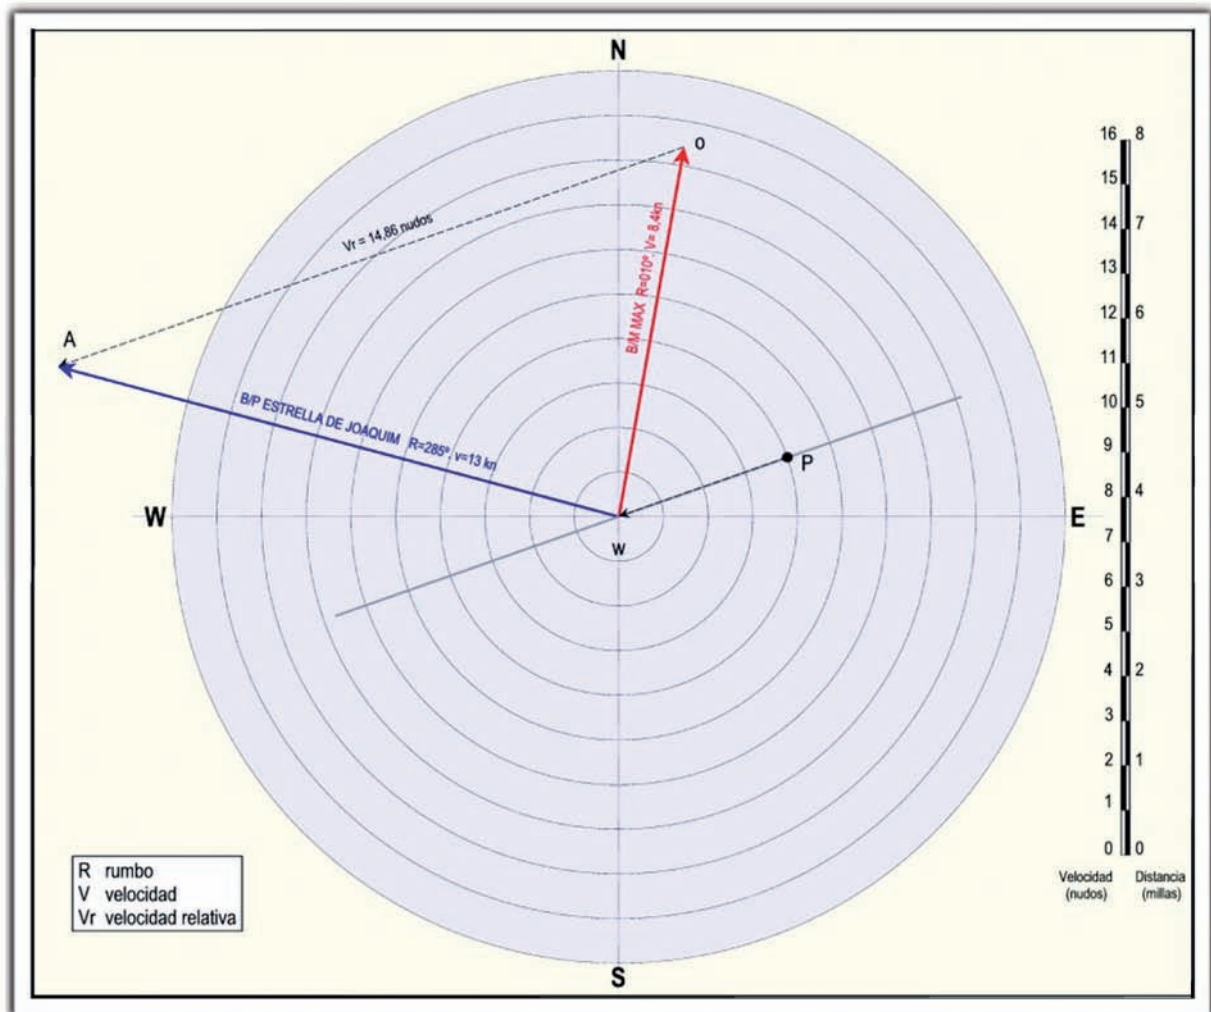
Trazados estos datos sobre la rosa de maniobra que aparece en la figura 14, se determina que la velocidad relativa con la que ambos buques se aproximaban, el uno al otro, era de 14,86 nudos.

Figura I4. Movimiento aparente de ambos buques, Rosa de Maniobra.
