INFORME CIAIM-24/2014

Embarrancamiento y pérdida del pesquero SEGUNDO HERMANOS PAPIN en la ensenada de Ézaro (Dumbría, A Coruña) el 12 de diciembre de 2013

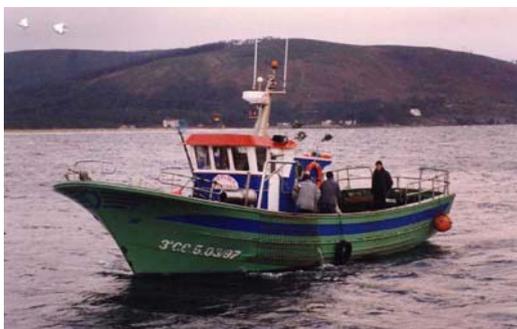
Figura 1. Embarcación de pesca
SEGUNDO HERMANOS PAPIN

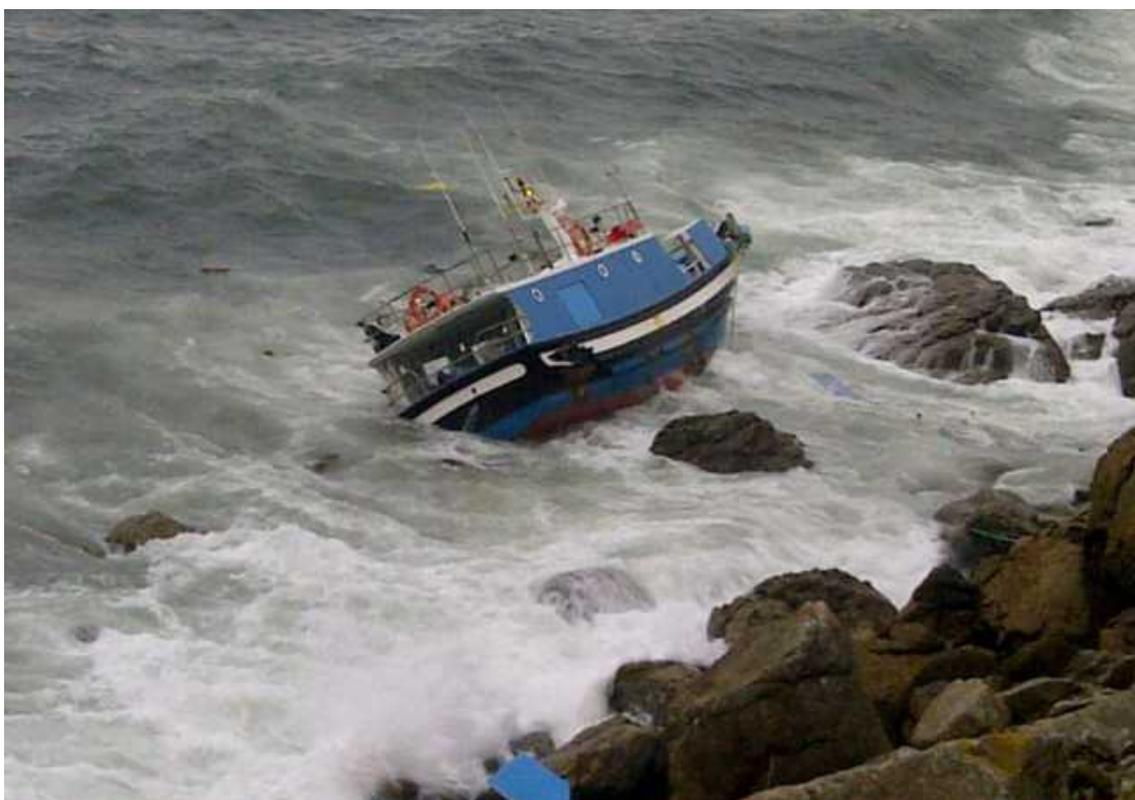
Los sucesivos embates del mar ocasionaron que, en pocas horas, el casco de la embarcación se deshiciera por completo.

Al lugar del accidente llegó la E/S SALVAMAR REGULUS. Dadas las malas condiciones marítimas y que la E/P SEGUNDO HERMANOS PAPIN presentaba daños severos en el casco, se descartó su remolque.

Figura 4. Pesquero embarrancado
