CIAIAC

Informe

Ref. CIAIAC-I-ULM 2004

Accidentalidad de las aeronaves ultraligeras motorizadas (ULM) en España durante el año 2004

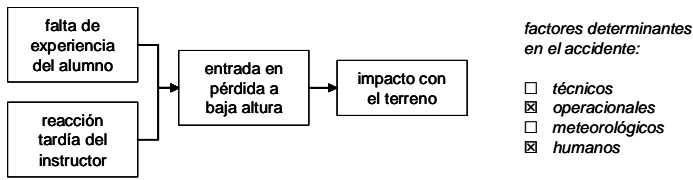
descripción del accidente: El día 5 de agosto de 2004, la aeronave EC-IZC inició un vuelo de instrucción desde el aeródromo de Casarrubios con dos personas a bordo: un instructor y un alumno de 60 años de edad que había volado unas 19 horas. A las 20:00 horas aproximadamente, la aeronave, pilotada por el alumno, inició la aproximación a la pista 08 del aeródromo. La maniobra de descenso, ejecutada por el alumno, estaba siendo realizada con demasiado régimen de descenso, sin que el instructor interviniera esperando que el alumno reaccionara y corrigiera la situación. Momentos después el alumno aplicó plena potencia para abortar el aterrizaje y cuando la aeronave se encontraba en ascenso a pocos metros del suelo, entró en pérdida e impactó con el terreno.	
causa probable del accidente: Se considera como causa probable del accidente la entrada en pérdida de la aeronave durante la maniobra de motor y al aire originada por una mala ejecución de la aproximación a la pista. El instructor intervino probablemente demasiado tarde para evitar la situación.

<pre> graph LR A[falta de experiencia del alumno] --> C[entrada en pérdida a baja altura] B[reacción tardía del instructor] --> C C --> D[impacto con el terreno] </pre>
