Informe técnico S-03/2012

Investigación del hundimiento de la embarcación de prácticos HUDSON BAY, en el puerto de Melilla, el 16 de julio de 2010

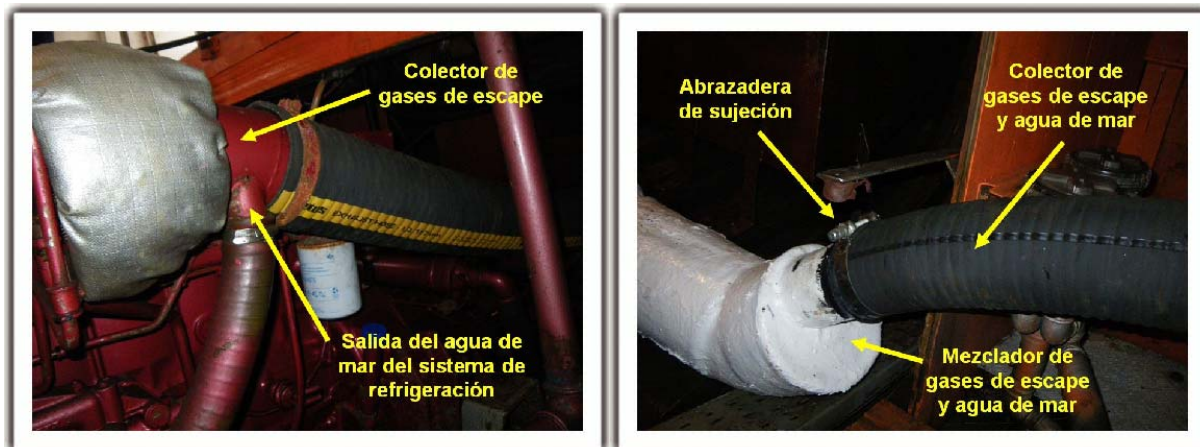
El colector dañado era el que se instaló originalmente, y consistía en una manguera de un material poco flexible, sin ningún tipo de refuerzo interno, con una longitud aproximada de 1500 mm y un diámetro de 120 mm. La sujeción al mezclador se realizaba mediante una abrazadera metálica, que tras el accidente se comprobó que tenía unos bordes muy vivos.

Figura 3. Colector (tras su sustitución) en el que se produjo la rotura

La presión del agua en el colector, las fuerzas cortantes ejercidas por la abrazadera, las vibraciones provocadas por el motor propulsor, y la pérdida de resistencia del material por envejecimiento, favorecieron el desgaste mecánico de la manguera en la zona de unión con el mezclador, hasta que se produjo su rotura.

A medida que el sistema de refrigeración del motor descargaba el agua de mar en el colector de gases de escape, ésta se introducía en la sentina.

También se puede concluir que de haber existido un mantenimiento preventivo que contemplase la sustitución de aquellos elementos críticos que resultaban obsoletos por haber soluciones técnicas más adecuadas, como era el caso de la manguera del colector, se habría evitado el accidente.

1. Que instale un sistema de alarma que produzca señales de alarma acústicas y ópticas en la caseta de gobierno que garanticen la atención del patrón.
2. Que realice un mantenimiento preventivo de los elementos críticos de la embarcación.

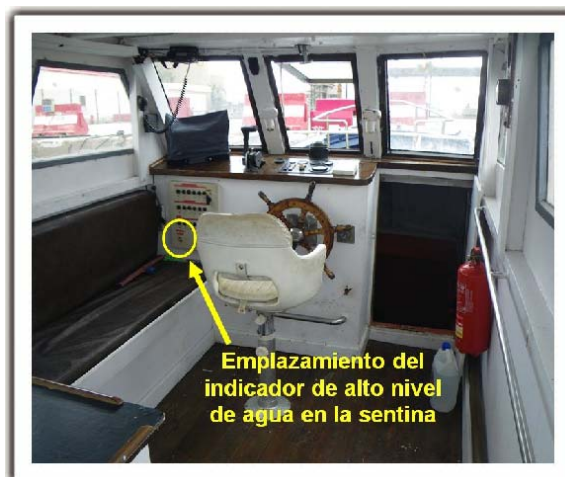
Figura 4. Cabina de gobierno de la embarcación

El sistema de detección de alto nivel de agua en la sentina activó la alarma óptica en el panel de alarmas, pero como la bomba de achique de la sentina no era automática, la inundación de la cámara de máquinas fue en aumento.

El detector instalado en la sentina de la embarcación sólo producía una alarma óptica. El emplazamiento del indicador en el panel de alarmas, dificultaron que el patrón se percatara de la señal.

Visto lo anterior, se puede concluir que de haber contado con una alarma acústica con un nivel sonoro que garantizase la atención del patrón, éste habría tenido tiempo de reaccionar y adoptar las medidas apropiadas contra la inundación de la cámara de máquinas. De hecho, habría bastado con que hubiese parado el motor propulsor para detener la inundación y que hubiese conectado la bomba de sentinas para achicar el agua, ya que ésta funcionaba alimentada por las baterías.

3. Que promueva la reforma normativa necesaria para que se haga obligatoria la instalación de un sistema de alarma de alto nivel de sentina que produzca señales acústicas y ópticas, en un lugar visible en el puente de gobierno, respecto de cualquier situación que exija la actuación o la atención de la tripulación, en todos los buques y embarcaciones pertenecientes a la lista quinta del registro de matrícula.
