Informe técnico S-06/2013

Abordaje entre el buque quimiquero STOLT SPRAY y el buque de pesca MI MONTSE, ocurrido el día 6 de julio de 2012 a 35 millas al suroeste de Almería

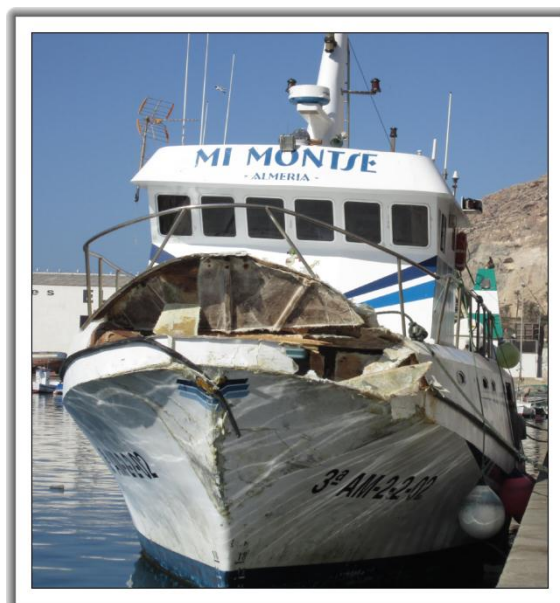
A las 05:18 horas del día 6 de julio de 2012 se produjo el abordaje entre ambos buques. El B/P MI MONTSE alcanzó con su proa la zona central del costado de babor del B/Q STOLT SPRAY. El pesquero sufrió daños en la proa y amura de babor, aproximadamente a 1,5 m sobre la línea de la flotación. El buque quimiquero no sufrió desperfectos.

- No hubo pérdidas personales ni heridos.
- No se produjo contaminación.
- El buque MI MONTSE sufrió daños en su proa y amura de babor a 1,5 m por encima de la flotación. El buque STOLT SPRAY no sufrió desperfectos.

Figura 4. Daños en el buque MI MONTSE

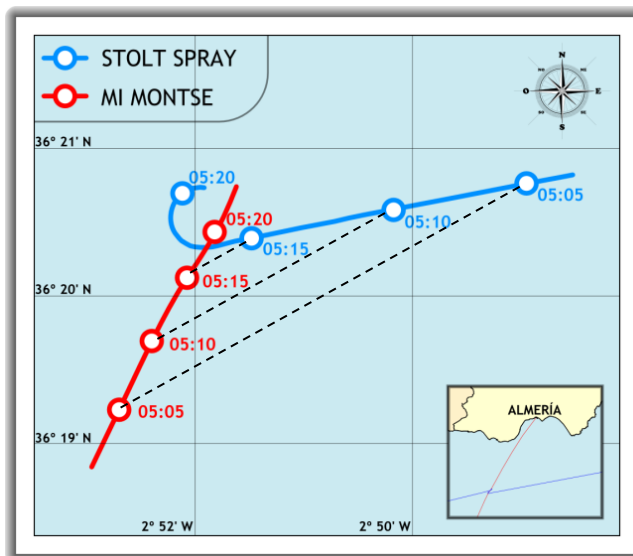
En la Figura 5 se muestran las derrotas de ambos buques desde aproximadamente 15 minutos antes del accidente. El análisis de los datos de las derrotas de ambos buques (figuras 5 y 6) permite establecer que ninguno de los dos buques varió apreciablemente su rumbo y velocidad hasta segundos antes del accidente. El pesquero se dirigía hacia Almería, mientras que el químico navegaba en dirección al Estrecho de Gibraltar.

Figura 5. Derrota de los buques

Según las derrotas de los buques representadas en la figura 5 y sus rumbos representados en la Figura 6 se observa que la demora no varió de forma apreciable durante los 15 minutos anteriores al accidente, por lo que el riesgo de abordaje era evidente. Los oficiales de guardia en ambos buques dispusieron de tiempo suficiente para detectar que se encontraban en una situación de riesgo de abordaje y haber actuado en consecuencia.

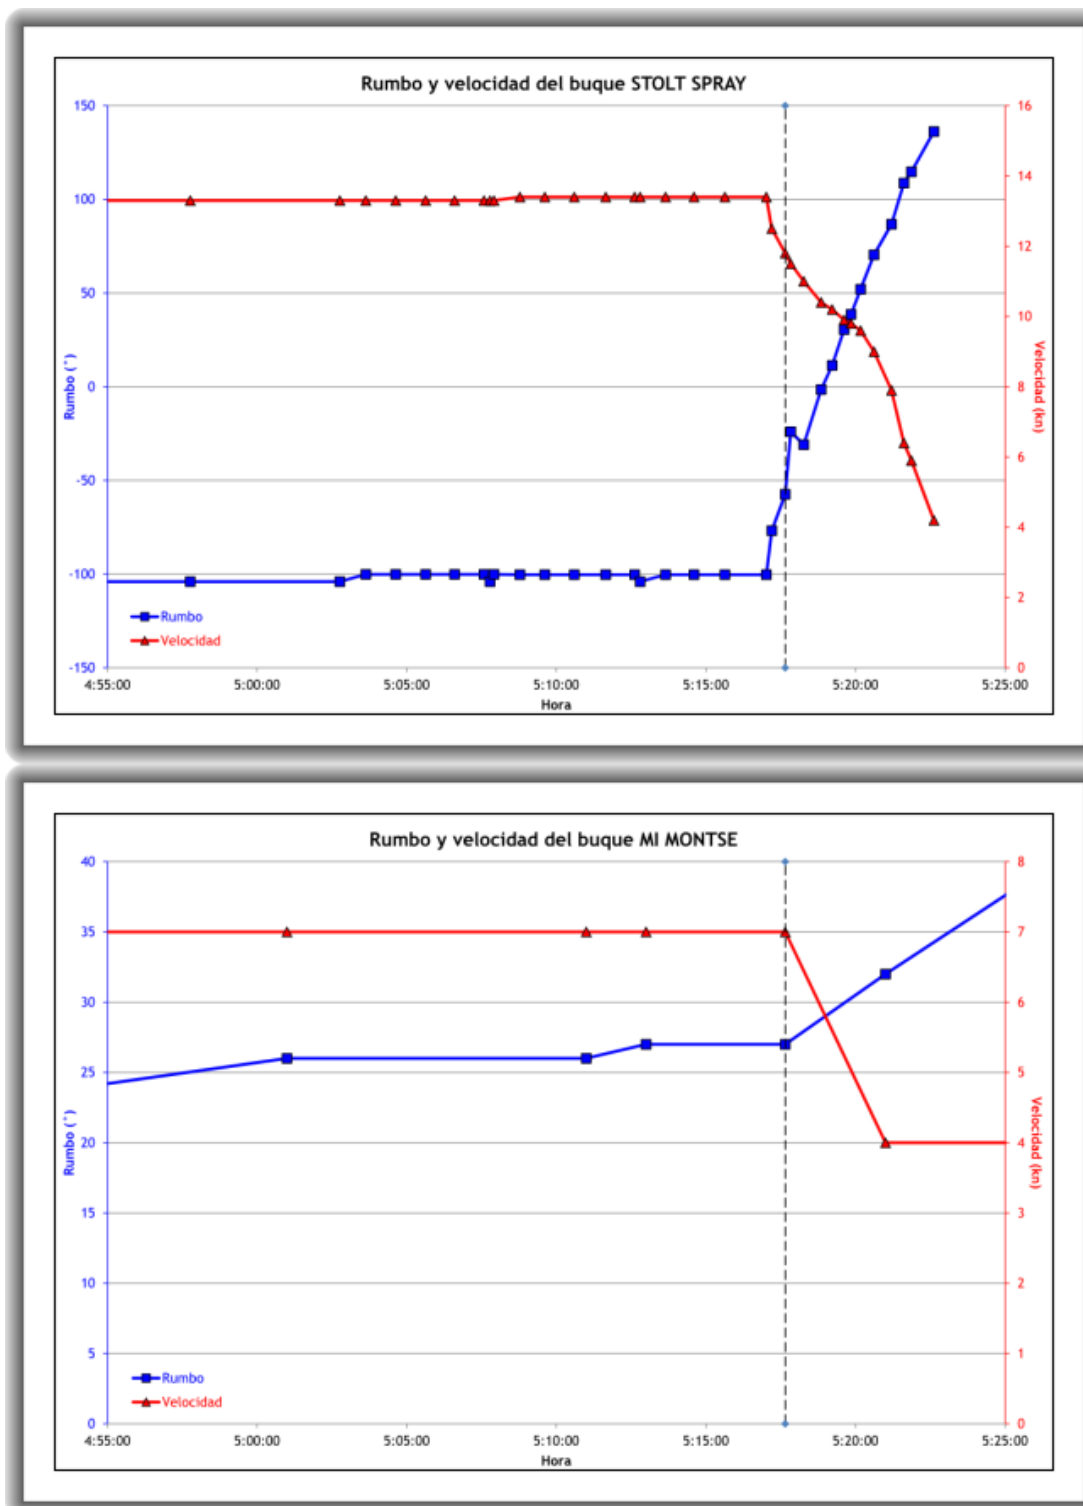
Figura 6. Rumbo y velocidad de los buques STOLT SPRAY y MI MONTSE
