## INFORME CIAIM-14/2014

### Hundimiento del buque de pesca FRANCÉS a 270 millas de la costa portuguesa, el 31 de octubre de 2013

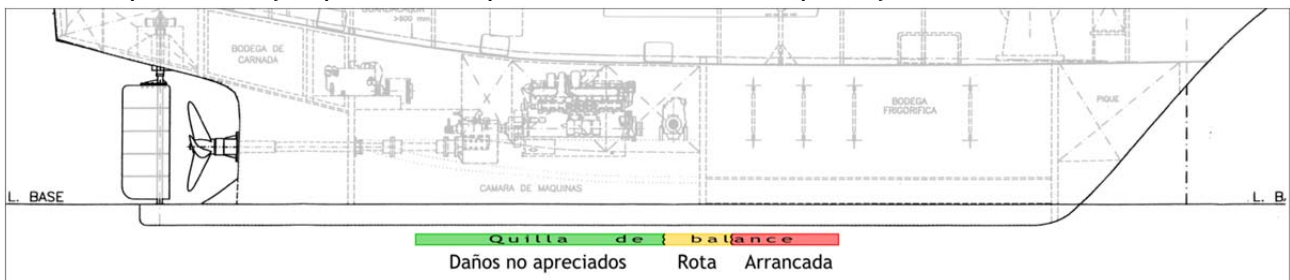
Figura 4. Extensión de la quilla de balance

- Rotura de la quilla de balance de estribor a lo largo de 2800 mm (aproximadamente 1700 mm de la misma había desaparecido). La sección de la quilla era de 120 × 200 mm y estaba rellena con poliuretano expandido de alta densidad.
- Golpe en el casco, en la zona donde se ubicaba la parte de proa de la quilla de balance, que se extendía 1800 × 800 mm; presentándose afectaciones a nivel del *gelcoat* y de las telas de fibra de vidrio de *mat* y *roving*.

En la figura 4 se puede apreciar la situación longitudinal de la quilla de balance en el casco del pesquero y la extensión de la zona afectada por la colisión con un objeto flotante. El impacto inicial arrancó la parte más a proa de la quilla de balance, dejando a continuación una zona de la quilla despegada del casco y que colgaba sujeta al resto de la quilla. En esta zona de la quilla que presentaba holgura con el casco es en donde se engancharon varios anzuelos que formaban parte de los aparejos de pesca del buque, como se puede apreciar en la figura 5. Al intentar subir el aparejo y desconocer que éste estaba enganchado en la quilla de balance, los tirones hicieron que una mayor parte de la quilla de balance se rompiese y arrancase del casco.

Las reparaciones a efectuar fueron acordadas entre el astillero y la compañía aseguradora, consistieron en sanear y pulir la quilla de balance y la zona del casco que presentaba el golpe, laminar la zona del casco dañada, laminar y pegar al casco un nuevo trozo de quilla de balance y por último aplicar las capas externas de *top-coat*, pintura y patente.

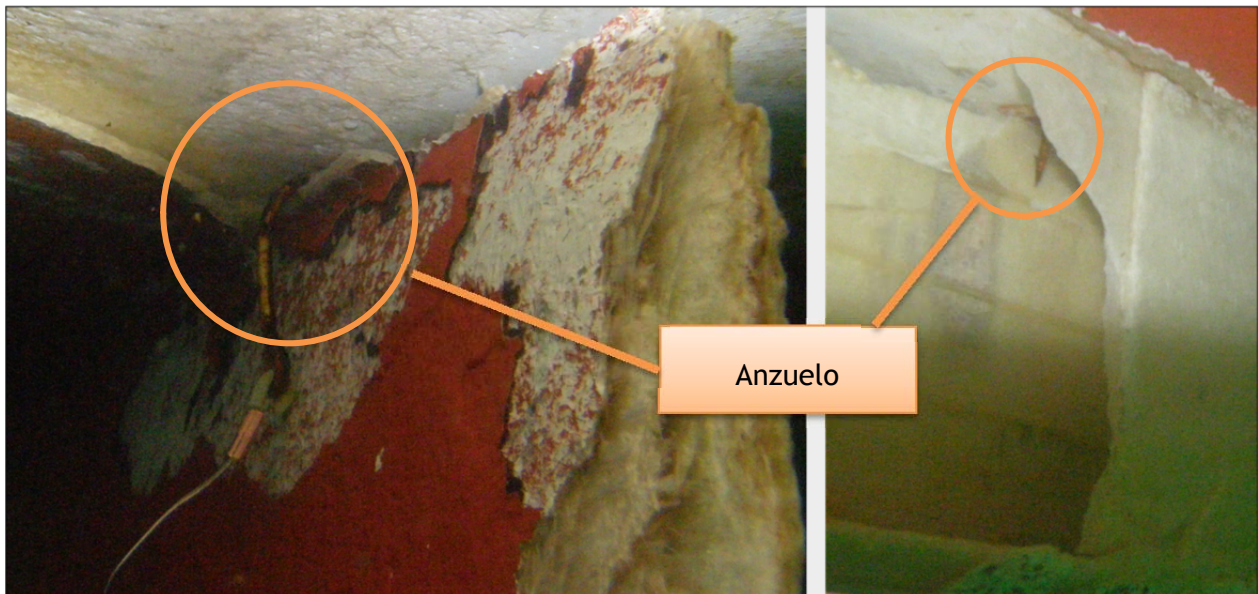
Figura 5. Anzuelo clavado en la quilla de balance

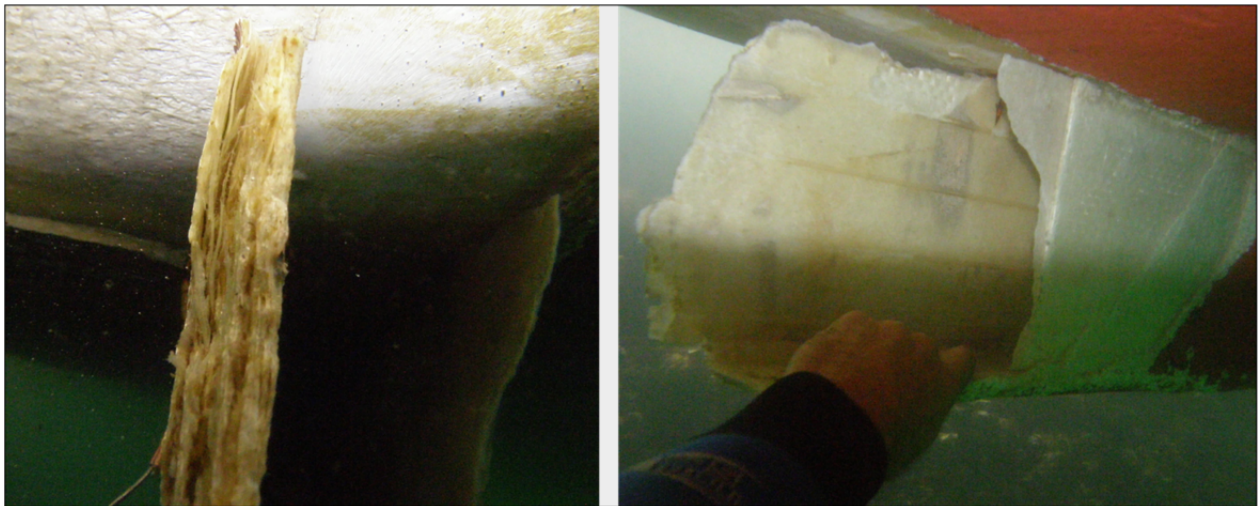
Tanto la fibra de vidrio como la resina utilizada en su unión pueden ser atacadas y disueltas por el agua. Según el proyecto de construcción, el casco se construyó con resinas isoftálicas, cuya permeabilidad aumenta con el tiempo si no se protegen de manera adecuada.

Figura 6. Fibra abierta en la rotura de la quilla de balance

En estas condiciones, con las fibras abiertas y atacadas por el agua, como se aprecia en la figura 6, cuando se infiltra agua en el material compuesto se produce la hidrólisis de la fibra y de la resina. El resultado es una fibra de vidrio hueca, sin resina y sin agarre entre las distintas capas, que ha perdido sus propiedades estructurales.

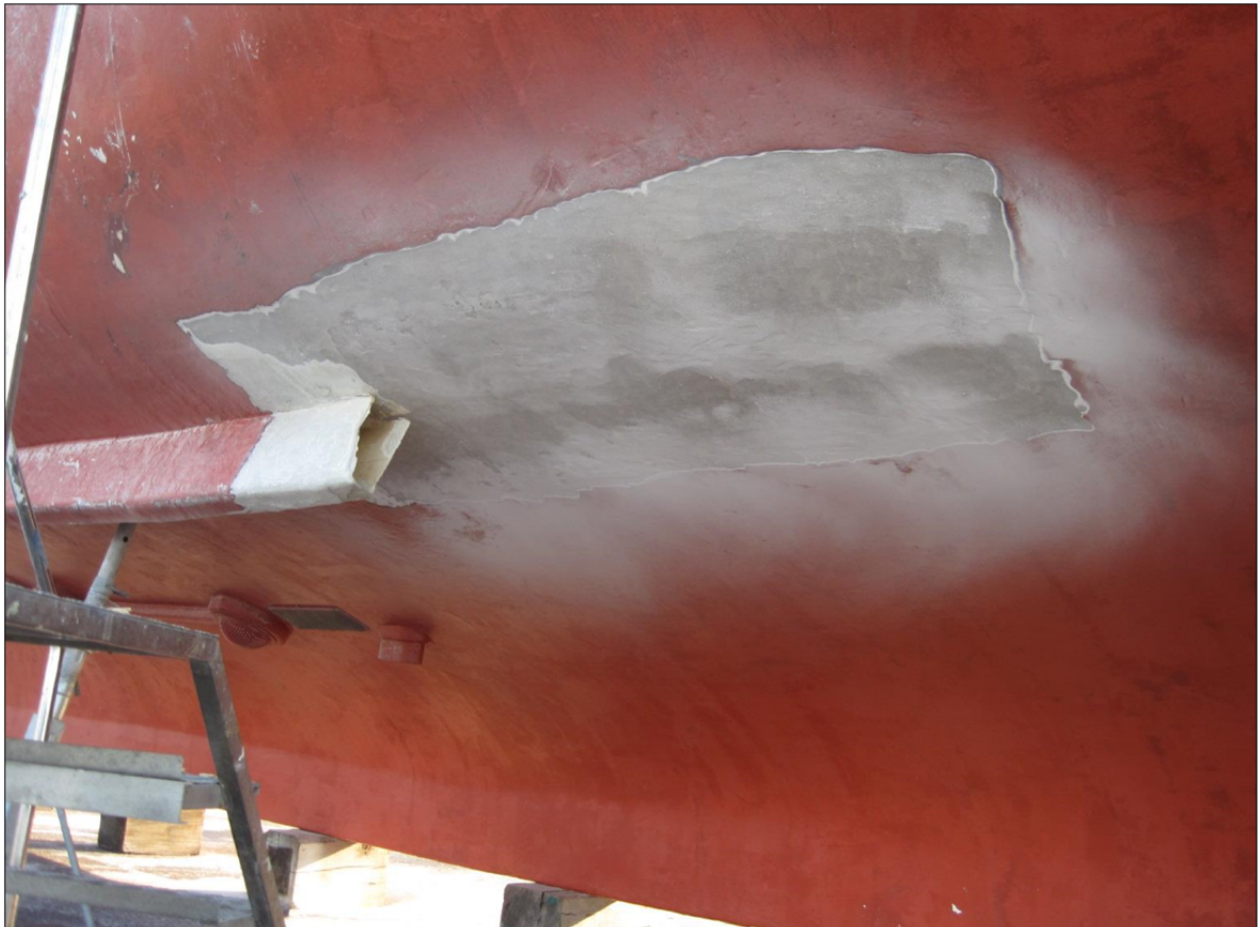
En septiembre de 2013 el barco fue sacado del agua en las instalaciones de la empresa YATESPORT en Vigo. Como el barco no había sufrido vía de agua se realizó una inspección visual de los daños del casco, destinada principalmente a valorar económicamente el coste de la reparación, según el astillero y el técnico de la compañía aseguradora. El objeto de la inspección en ningún momento fue determinar la extensión o severidad de los daños, tanto visibles como ocultos, ya que no se realizaron catas en el casco ni otro tipo de ensayos.

Figura 7. Reparación de la zona afectada junto a la quilla de balance

Esta inspección no permitió determinar hasta qué zonas se había infiltrado el agua a través de las fibras abiertas.

Las reparaciones fueron realizadas con el barco al aire libre, por lo que no hubo ningún control de la humedad o de la temperatura. El casco del barco, la fibra de vidrio y la resina que se utilizaron en la reparación estuvieron sometidos durante el día y la noche a cambios de temperatura y humedad, cuando lo conveniente es que se haga en condiciones controladas y constantes. Así, la reparación se realizó en condiciones no adecuadas.

1. Que implemente un sistema eficaz de inspección de las averías, previo a la reparación y de las reparaciones una vez efectuadas.
2. Que implementen un protocolo de trabajo para asegurar unas adecuadas condiciones ambientales para la aplicación de resina y fibra de vidrio.
