INFORME CIAIM-30/2014

Inundación y hundimiento de la embarcación de pesca ENRIQUE a 600 metros de la playa de la Alcaidesa (Cádiz), el 5 de mayo de 2014

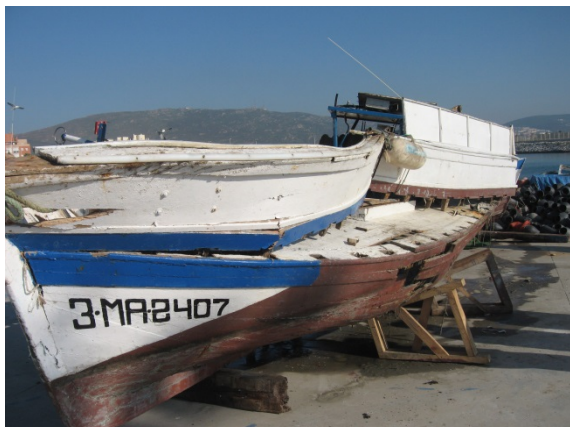
Figura 1. E/P ENRIQUE tras ser reflotada

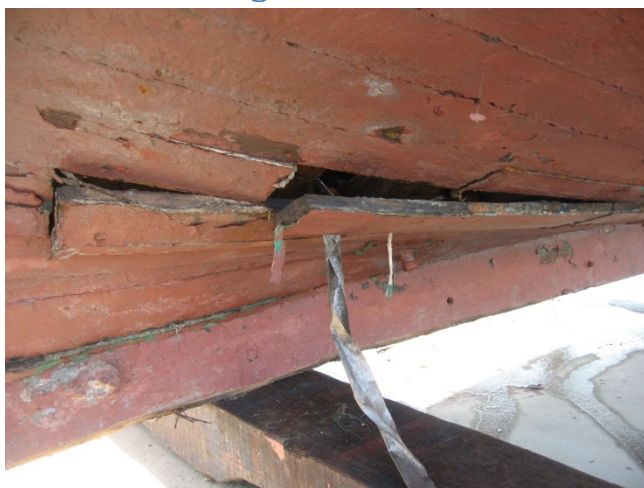
Figura 4. Fondo del costado de estribor

Una primera zona (Figura 4) situada a popa en el costado de estribor en la que se localiza una rotura del casco en la confluencia de tres tablas. En la segunda de las zonas indicadas (Figura 5),

La inundación parece haber sido causada al haberse desprendido la parte de la traca de apardura de estribor que se muestra en la figura 4. El origen de esta avería podría deberse a una pérdida de sus características mecánicas y de resistencia estructural de los elementos que componen el casco. La embarcación había sido puesta en seco por última vez en noviembre del año 2013, y en el transcurso de esta varada la embarcación sólo fue reconocida por su propietario. La única labor de mantenimiento, realizada por el propietario, fue el calafateo de las zonas del casco que, a juicio del propietario, lo necesitaban.

Del análisis del accidente se concluye que la causa de la inundación y posterior hundimiento pudo ser el desprendimiento de una traca de aparadura como consecuencia de un plan de inspecciones y mantenimiento realizado inadecuadamente.

1. Que estudie la posibilidad de hacer obligatorias las inspecciones en seco para embarcaciones de madera de menos de 6 m de eslora, y que dichas inspecciones sean realizadas por personal con la formación necesaria.
2. Que estudie la conveniencia de hacer obligatorio el chaleco salvavidas mientras se esté en cubierta, cualquiera que sea la actividad realizada y las condiciones de la mar.

3. Que emplee personal cualificado para realizar las inspecciones y mantenimiento de la embarcación.

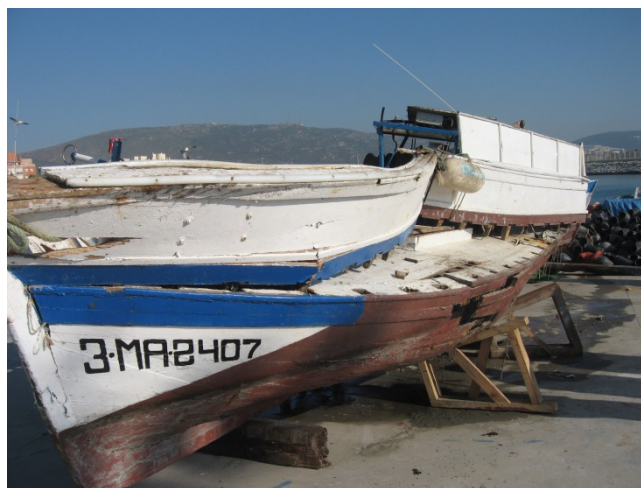
Figura 5. Costado de babor

los daños se encuentran en el costado de babor, donde los desperfectos son muchos mayores pero que sin embargo no están relacionados con el accidente. Estos daños son consecuencia de que la embarcación estuvo durante cuatro días hundida con mala mar y de que cuando la embarcación se sacó a tierra fue arrastrada, apoyada en su costado de babor.
