INFORME CIAIM-15/2016

Colisión del buque ro-pax PASSIÓ PER FORMENTERA con el muelle en el puerto de Ceuta el 11 de mayo de 2016

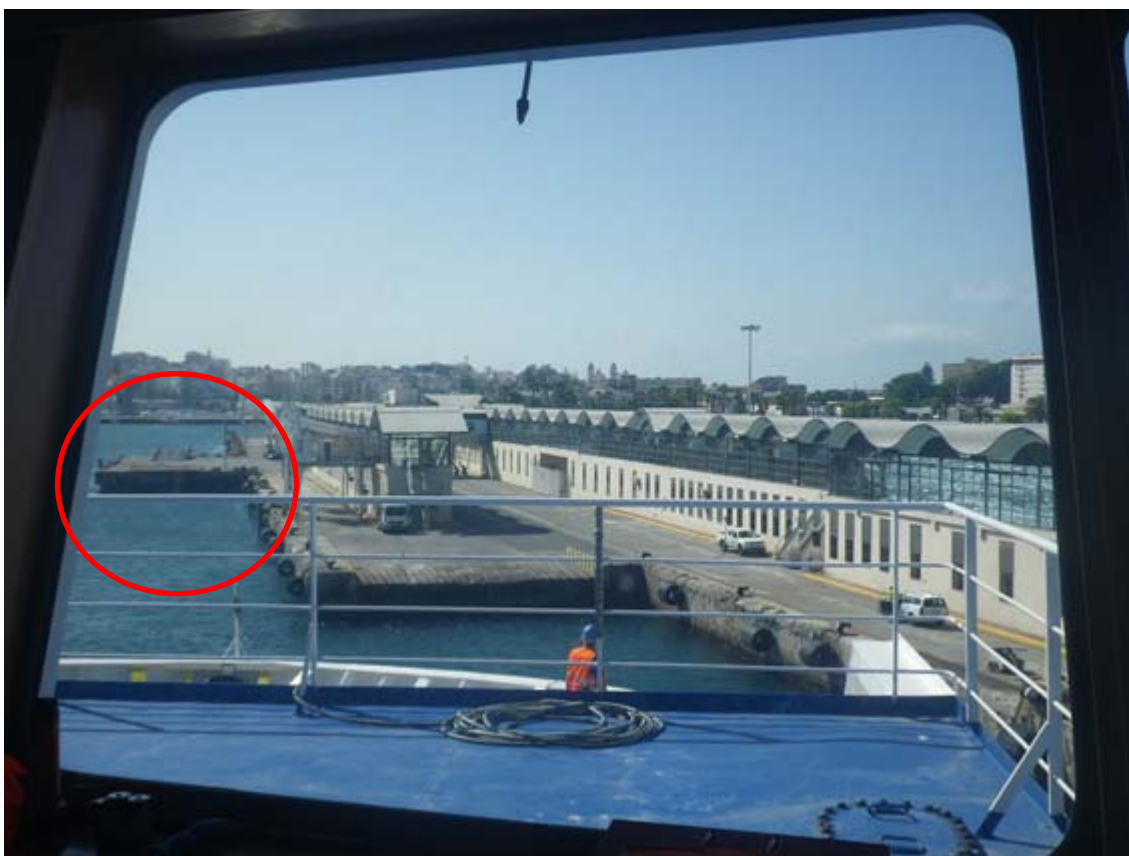
21:20 horas. Atracados en Ceuta en el muelle Cañonero Dato nº3. Después de dar listos de máquinas desde el puente y cuando se pasa el control a la máquina del sistema de propulsión, la hélice de babor queda embragada en posición de avante al motor propulsor, produciéndose el movimiento del buque contra el muelle. El buque se desplaza unos 3 m, faltando un cabo a popa y otro a proa. El bulbo del buque y la almeja de proa a estribor chocan con el muelle.

21:43 horas. Se paran motores principales y se evalúan los daños. La almeja del buque ha resultado dañada por el impacto con el tacón del muelle. Se informa a la Autoridad Portuaria y a la compañía. Se rearma el sistema de control de propulsión Rolls-Royce KAMEWA y se hacen pruebas del sistema con los motores propulsores apagados. El sistema queda aparentemente operativo y funcionando normalmente.

Figura 4. Zona del accidente desde el puente del PASSIÓ PER FORMENTERA

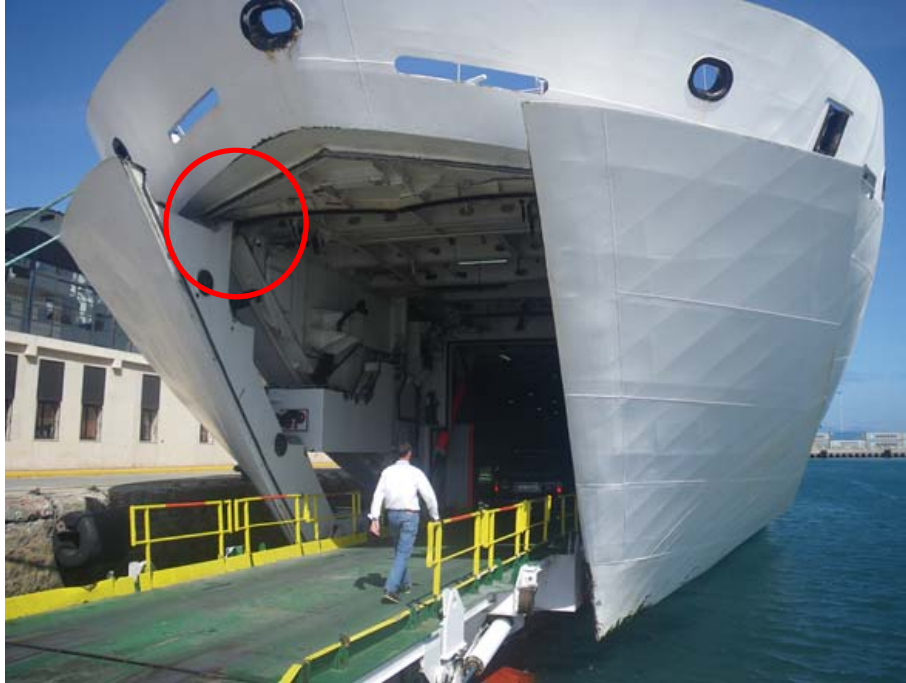
“ ... Debido a que el golpe se produjo con las hojas abiertas, las ruedas superiores golpearon contra la zona de popa de las guías, las cuales se deformaron. La rueda de la hoja de estribor rompió 3 de los cuatro tornillos de sujeción que tienen contra el polín de amarre.

Una vez que la rueda se salió de la guía, la hoja giró sobre el eje exterior de los brazos-bisagra contra el cual golpeó, produciéndose unas pequeñas deformaciones en la tubería de las trincas.

Figura 5. Zona del accidente. Portón y rampa.

La primera fase y más importante se centró en volver a situar la rueda dentro de la guía, teniendo que sustituir en la hoja de estribor 3 tornillos rotos del polín de las ruedas por unos nuevos. También se eliminaron las partes de las guías deformadas por llantas de iguales características nuevas.

También se regularon algunos accesorios para corregir el movimiento de la almeja de estribor. En una segunda fase se hace necesario cambiar los 5 tornillos restantes que no se cambiaron en las ruedas quías que de igual forma sufrieron el golpe y las tuberías deformadas.”

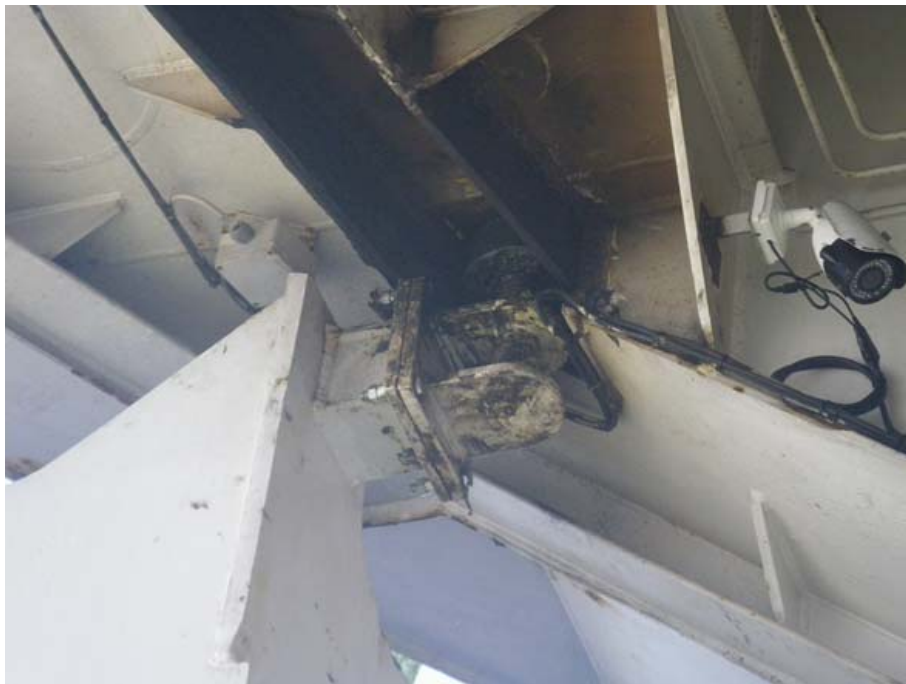
Figura 6. Zona del accidente. Detalle con tornillos reemplazados.

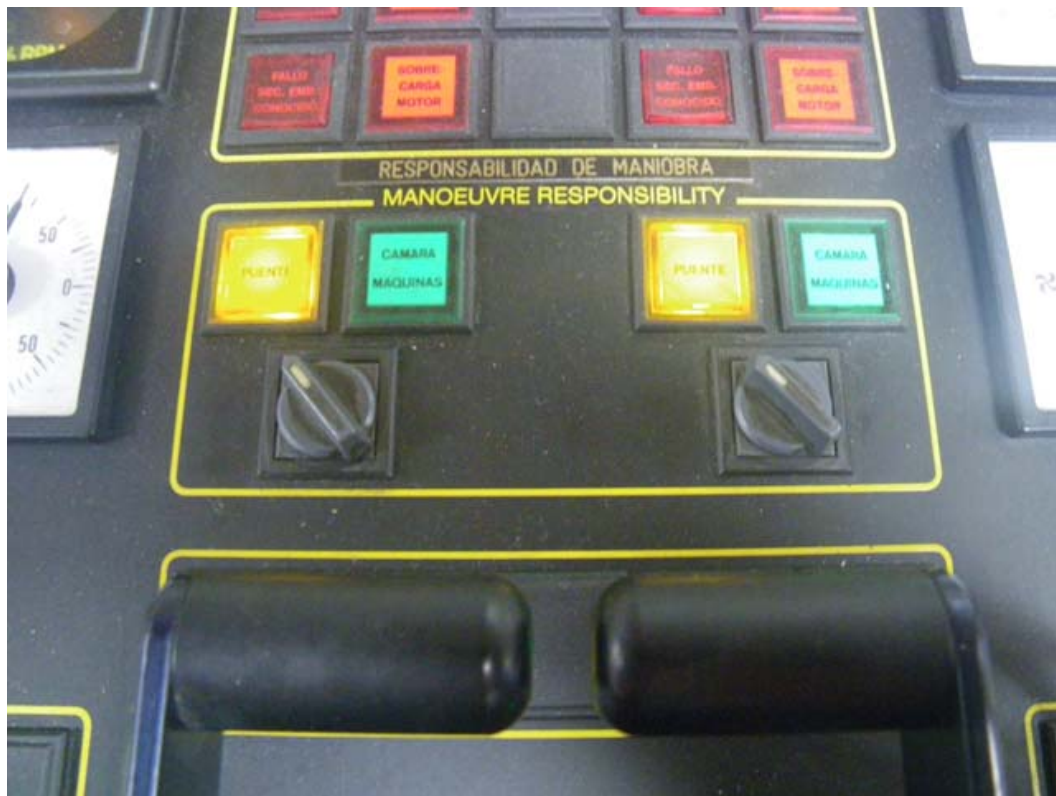
Figura 10. Detalle en la máquina de cambio de responsabilidad puente-máquina con selector giratorio

En relación con los oficiales de guardia en la máquina, una vez solicitado por la máquina el control de la misma, si el puente acepta la petición y pasa el control de la maniobra a la máquina y en el control de la máquina el sable del control de paso está en una posición que no es cero o bien está desajustado el mecanismo de sincronización, será el mando de la máquina el que prevalezca sobre el del puente. Es responsabilidad del oficial de guardia comprobar su posición antes de pedir el control de máquina al puente. Sin embargo, una vez pasado el control a la máquina, el jefe de máquinas, que declaró que el sable de babor se movía por si solo a la posición de avante, pudo haber actuado sobre este mando y ponerlo en posición de paso cero en lugar de devolver el control de la máquina al puente.

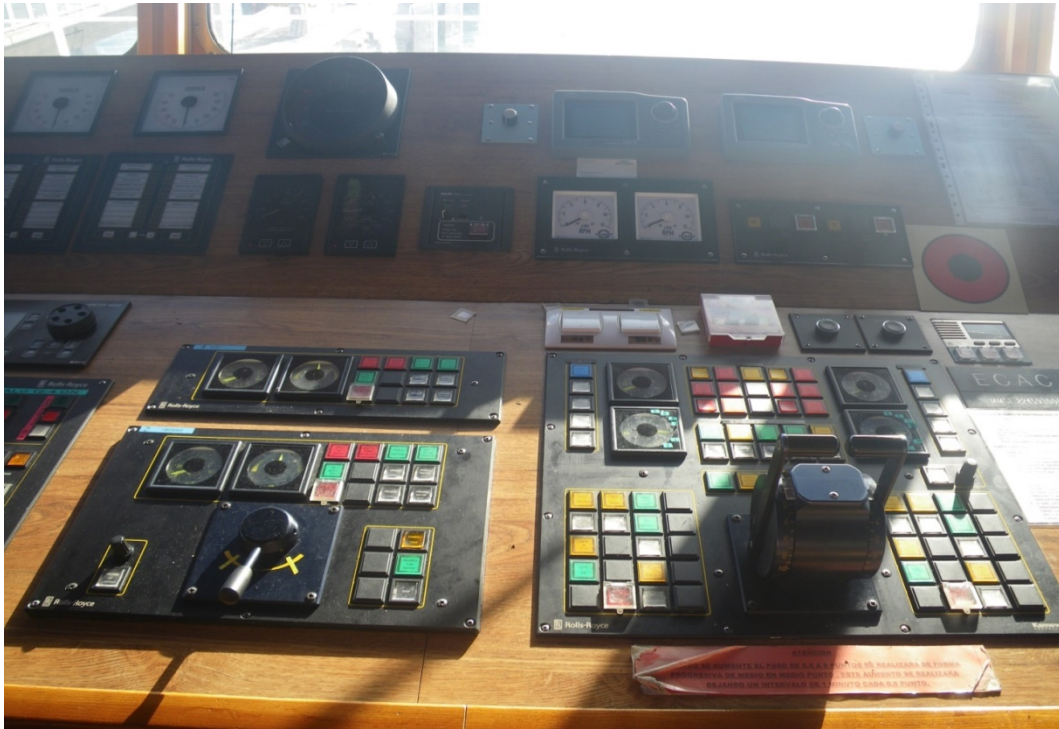
- *Lever unit's main bridge control panel port elect. Shaft not follow the command (damage due to normal use), must be replaced.*
- *Lever unit's port wing control panel with more "play" tan usual (due to normal use), recommended to be replaced.*

Figura 11. Control del sistema KAMEWA en el puente, zona central.

Recommendation: REPLACE LEVER UNITS DAMAGE AS SOON AS POSSIBLE DUE THAT COULD CAUSE CONFUSION DURING SHIP MANEUVRING. FOLLOW ROLLS-ROYCE ROUTINES MAINTENANCE ACTIVITIES LIST.

La inspección, por tanto, recomienda renovar las unidades de sables situadas en el puente y seguir las rutinas de mantenimiento establecidas por Rolls-Royce.

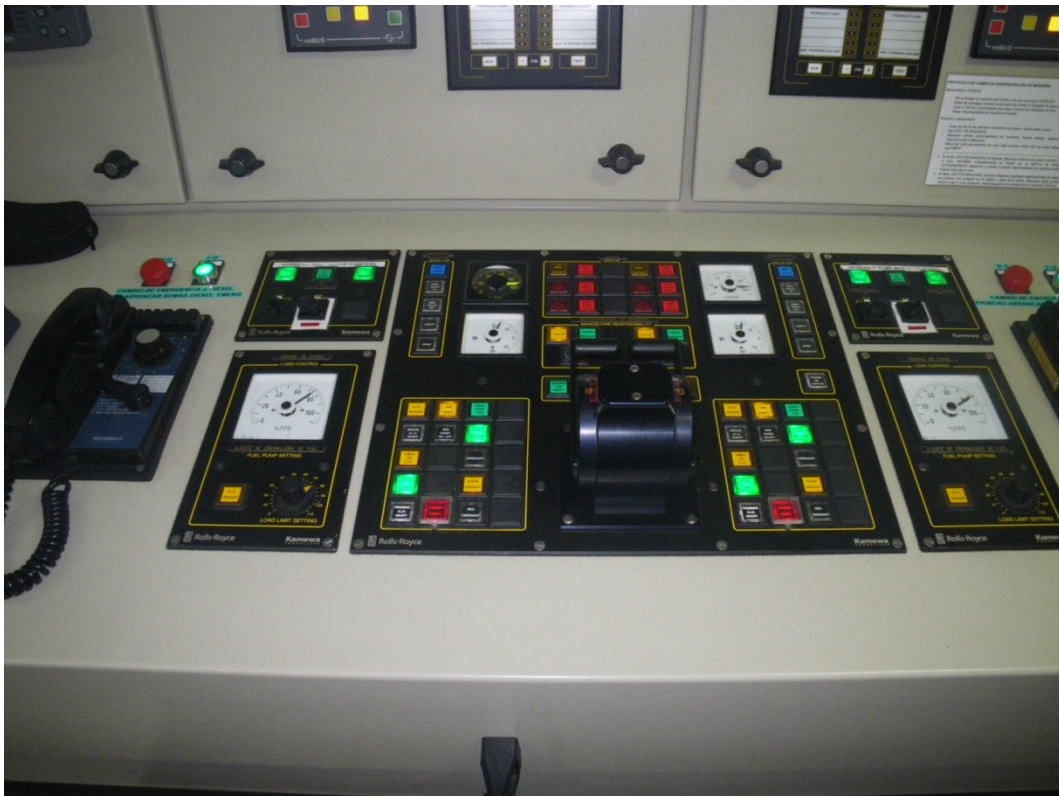
- *Lever unit's ECR control panel. Shaft damage (due to normal use), no follow the command order, must be replaced.*
- *CPP srbd. Wing control panel with pithc indicators not accurate, recommended to be replaced.*

Figura 12. Sables del sistema KAMEWA en la sala de máquinas

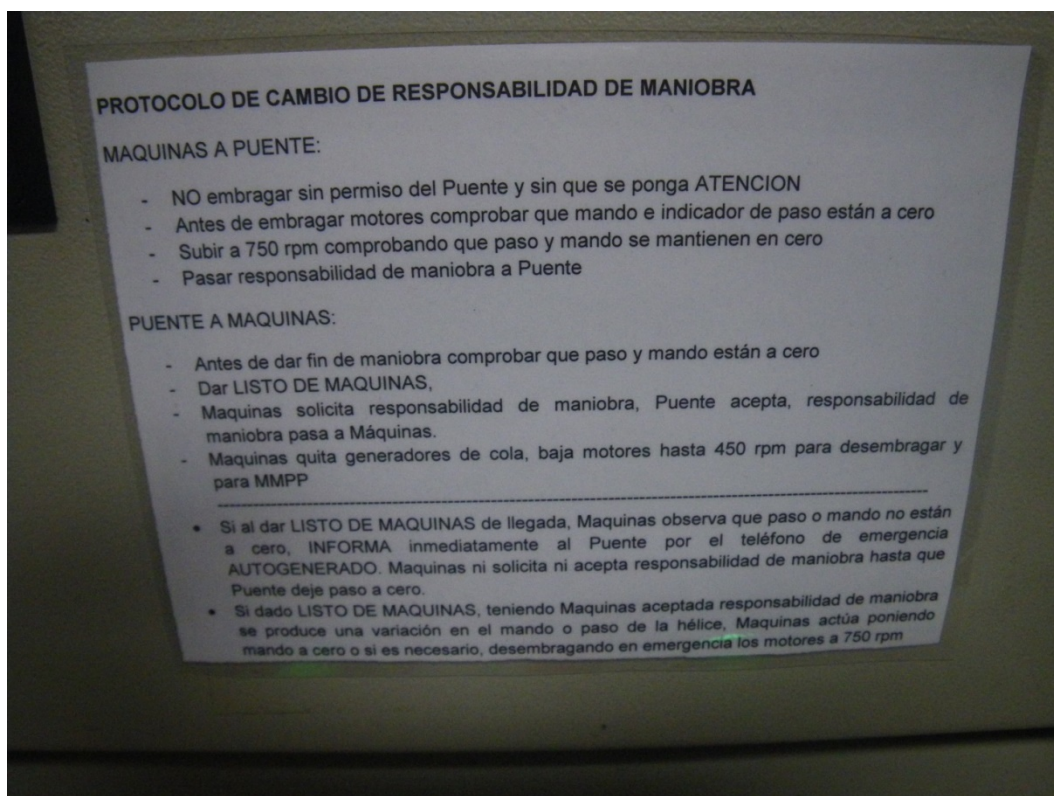
Figura 13. Pegatina en zona de control de puente y máquinas con el protocolo de cambio de responsabilidad

La compañía disponía en su Manual de Gestión de la Seguridad del correspondiente Procedimiento de emergencia, con su registro de acaecimientos. Como medida preventiva se procedió a establecer un protocolo nuevo de cambio de responsabilidad de la maniobra, que no existía, dejando copia del mismo al lado de los telégrafos tanto en el puente como en la máquina. Este nuevo protocolo indica:

- Antes de dar fin de maniobra comprobar que paso y mando están a cero.
- Dar listo de máquinas.
- Máquinas solicita responsabilidad de maniobra. Puente acepta. Responsabilidad de maniobra pasa a máquinas.
- Máquinas quita generadores de cola, baja motores hasta 450 rpm para desembragar y para Motor Principal.
