COMISIÓN DE
INVESTIGACIÓN DE
ACCIDENTES FERROVIARIOS

MEMORIA ANUAL 2013

de la investigación de accidentes e incidentes ferroviarios en la Red Ferroviaria de Interés General

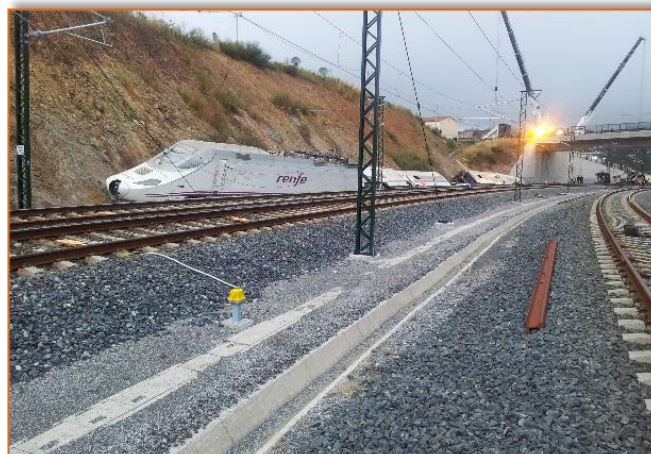
Expediente	Fecha	Línea	Administrador	Operador	Lugar
0054/13	24/07/2013	AV 080 Bif.A Grandeira AgKm 85,0-Bif Coto da Torre	Adif	Renfe Operadora	Plena vía

Los hechos tuvieron lugar el día 24 de julio de 2013 a las 20:41 horas, en el PK 84+413 de la línea 082 Bifurcación Coto da Torre - Bifurcación A Grandeira aguja km 85,0, en las proximidades de la estación de Santiago de Compostela.

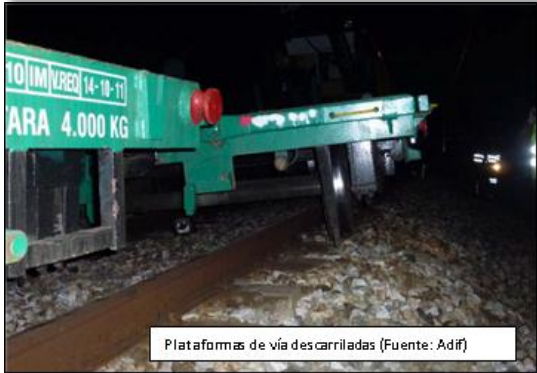
Expediente	Fecha	Línea	Administrador	Operador	Lugar
0016/13	27/02/2013	910 Madrid-Atocha-Pinar de Las Rozas	Adif	Adif	Plena vía
Resumen:

<p>En plena vía, en el PK 15+600 de la línea 100 Hendaya – Madrid Chamartín, entre las estaciones de Pitis y Pinar de las Rozas, provincia de Madrid se realizaban trabajos de sustitución de carril y electrificación, por empresas contratistas de Adif, al amparo de las actas semanal de trabajos y extraordinaria de trabajos respectivamente. Para las actividades de sustitución de carril se expide tren T1 desde la estación de Pinar de las Rozas, y para las de electrificación en el PK 18+100 se expide el tren T3 desde la misma estación.</p> <p>El tren T3, con la maquinaria para ejecutar los trabajos de electrificación, lo componen una dresina, una plataforma porta-bobinas y un castillete autopropulsado. Antes del inicio de los trabajos previstos, se procede a desenganchar el castillete para que trabaje como una máquina independiente. A la conclusión de los trabajos, no se comprueba correctamente el cierre del enganche de la barra de tracción del castillete a la plataforma y, según informe de Elecnor, se conectan las tomas de aire de seguridad del castillete, no realizándose la apertura de las válvulas y dándose el enganche por correcto.</p> <p>El tren T3 inicia la marcha hacia la estación de Pinar de las Rozas (PK 20+400) y poco antes de llegar a ésta se detiene, porque el personal de la empresa contratista recuerda que se había olvidado herramienta en la zona de trabajo (PK 18+100).</p> <p>Tras ser autorizados retrocedieron y, cuando se encontraban entre las señales E7 y S2-10 (PK 19+800), el castillete se soltó de la plataforma y la fuerte pendiente de la vía (16,80%) permitió su movimiento en sentido hacia la estación de Pitis, no actuando el frenado de emergencia. El castillete tras recorrer unos 3.400 metros choca con el tren T1. Éste queda descarrilado y se producen 4 heridos leves.</p>

Conclusión:	El accidente tuvo su origen en un fallo humano, por realizarse un incorrecto enganche del castillete a la plataforma arrastrada por la dresina y no conectarse adecuadamente las mangueras del freno de emergencia.				
Destinatario final	Recomendación				
Adif	16/13-1 El encargado de trabajos de Adif deberá cerciorarse y requerir que, entre el personal de la contrata que realiza trabajos de mantenimiento, hay un responsable de verificar las correctas operaciones con el material móvil que permita una circulación segura.

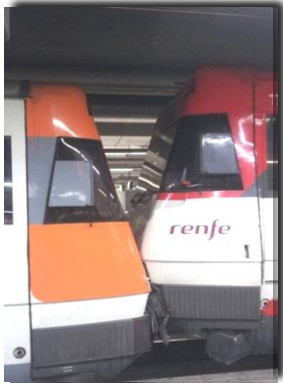
Expediente	Fecha	Línea	Administrador	Operador	Lugar
0064/13	20/09/2013	220 Lleida Pirineus- L'Hospitalet de Llobregat	Adif	Renfe Operadora	Estación
Resumen:	<p>Un tren de viajeros de cercanías de Renfe Operadora colisiona por alcance con otro, también de cercanías y del mismo operador, que está estacionado en la vía 7 de la estación de Barcelona Sants (Barcelona) de la línea 200 Madrid -Barcelona.</p> <p>Diez de las 24 personas afectadas son atendidas por los servicios sanitarios en el lugar de los hechos, siendo trasladado uno de ellos a un centro hospitalario posteriormente.</p>

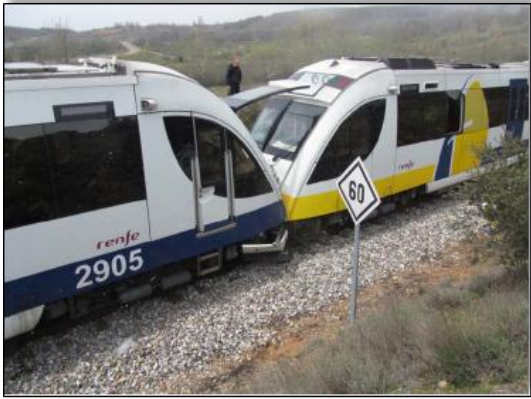
Expediente	Fecha	Línea	Administrador	Operador	Lugar
0035/13	28/04/2013	790 Aranguren- Asunción Universidad	Adif (RAM)	Renfe Operadora (SAM)	Plena vía
Resumen:	<p>Entre los apeaderos de Otero y La Mata de la Riba (León), en el PK 26+700 de la línea 790 La Asunción Universidad (León) a Aranguren perteneciente a la red de ancho métrico (antes Feve), el tren de viajeros 7601 de la empresa ferroviaria Renfe Operadora, compuesto por los automotores 2905 en cabeza y 2901 en cola, venía circulando hacia la estación de La Vecilla (PK 20+948) según el horario previsto y con la unidad 2901 acusando fallos (paro del motor diésel).</p> <p>El maquinista <i>resetea</i> ambas unidades en la parada que realiza en esta estación y reanuda la marcha con siete minutos de retraso.</p> <p>Tras realizar las paradas comerciales prescritas en los apeaderos de Valdepiélagos y Otero el tren sufre una parada de urgencia y reanuda la marcha y 20 segundos después vuelve a sufrir otra parada de urgencia quedando detenido en el PK 25+504. Seguidamente, el maquinista comunica con el puesto de mando y éste le indica que llame al jefe de maquinistas, quien le detalla al maquinista las operaciones a realizar y los dispositivos sobre los que actuar, para remolcar con freno el automotor 2901.</p>

<p>El maquinista no realiza las operaciones adecuadamente y reinicia la marcha desde la cabina del automotor 2905 con el 2901 desacoplado. Este último inicia el movimiento en deriva debido a la declividad de la infraestructura en el punto y a la ausencia de freno.</p> <p>El automotor 2905 se detuvo en el PK 26+700 por actuación del freno de urgencia provocado por el hombre muerto y en este punto se produce la colisión por alcance entre ambos automotores. Como consecuencia del suceso se producen siete heridos leves.</p>
Conclusión:	<p>El accidente se produce por el fallo humano del maquinista que no realizó correctamente la secuencia de operaciones para realizar el remolcado del automotor 2901 con freno, conforme al Manual Básico de Maquinista.</p> <p>Como causas coadyuvantes se apuntan:</p> <ul style="list-style-type: none"> • No realizó la prueba de freno parcial, incumpliendo el artículo 4.04.05 del Anexo IX del Reglamento de Circulación de Trenes. • No observar el tren durante la marcha en plena vía para ver si circulaba completo, incumpliendo el artículo 9.03.00 del Anexo IX del Reglamento de Circulación de Trenes.

Destinatario final	Recomendación
Renfe Operadora	<p>35/13-1 En la formación y reciclaje del personal de conducción, realizar simulaciones de las operaciones con el material rodante en situaciones de incidentes o averías del mismo, comprobando que conocen las actuaciones previas a cualquier movimiento del material y que se aplican estrictamente las normas técnicas de material y circulación.</p>

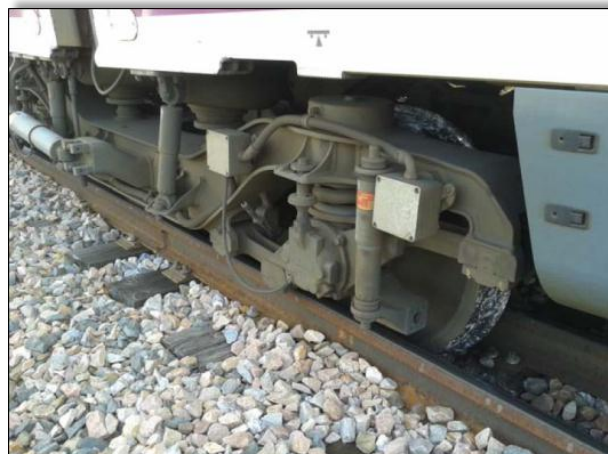
Expediente	Fecha	Línea	Administrador	Operador	Lugar
0001/13	09/01/2013	400 Alcázar de San Juan-Cádiz	Adif	Renfe Operadora	Estación
Resumen:	<p>A la entrada de la estación de Villafranca de Córdoba (lado Alcázar de San Juan) de la línea 400 Alcázar de San Juan – Cádiz. El tren de viajeros 13096 de la empresa ferroviaria Renfe Operadora, con origen en Jaén y destino Córdoba Central se disponía a hacer su entrada a la estación de Villafranca de Córdoba. El jefe del CTC del puesto de mando auxiliar de Córdoba pretendía realizar el cruce del tren 13096 con el tren 695 procedente de Málaga y destino Barcelona. Para ello intenta establecer itinerario de entrada a vía 2 para tren 13096 y de entrada a vía 1 para tren 695. Tras varios intentos, el cambio nº2 no da comprobación a ambas posiciones y se decide entonces establecer itinerario de entrada a vía 1 para el tren 13096 e itinerario de entrada a vía 3 para el tren 695.</p> <p>El tren 13096 se detiene ante la señal 4154 (en indicación de parada) de entrada a la estación Villafranca de Córdoba (lado Alcázar de San Juan). El maquinista recibe mediante telefonema la autorización de rebase de dicha señal con las prescripciones de marcha de maniobras y reconocimiento del cambio. El tren 13096 inicia la marcha, el primer bogie entra encarrilado correctamente a vía 1, esto ocasiona que el espadín de la aguja (del lado derecho según el sentido de la marcha) que se encontraba acoplado pero no encerrojado, se abriera provocando el descarrilamiento del segundo bogie de la composición a su paso por el cambio, cuando circulaba a 20 km/h. Unos segundos después se produce la actuación sobre el freno de emergencia por parte del maquinista. El tercer y el cuarto bogies quedan encarrilados en la zona del cambio hacia la vía 2, el resto de la composición permanece encarrilada sobre la vía general. El tren circuló 36 metros descarrilado. Como consecuencia del descarrilamiento no se producen daños personales.</p>

Conclusión:	<p>El descarrilamiento se produce por fallo técnico de las instalaciones, debido a la desconexión de la barra de mando del accionamiento eléctrico de agujas con el tirante de maniobra del cambio nº 2, al producirse la rotura del pasador de sujeción del bulón de acople del tirante de maniobra. Esto ocasionó que el espadín de la aguja (del lado derecho según el sentido de la marcha) se encontrara acoplado pero no encerrojado, y que al efectuar su paso el primer bogie de la composición, el espadín se abriera provocando el descarrilamiento del segundo bogie.</p>

Destinatario final	Recomendación
Adif	01/13-1 En las operaciones de mantenimiento que se aplican a los cerrojos de uña y cuyas características se controlan mediante el documento PEIS002F01.R06, incluir una operación que complemente la inspección visual que se realiza a los pasadores. Dicha operación consistiría en sacar de su alojamiento los pasadores y comprobar su estado mecánico y de oxidación. La periodicidad de la operación se definiría en función de las características del material y condiciones de explotación.

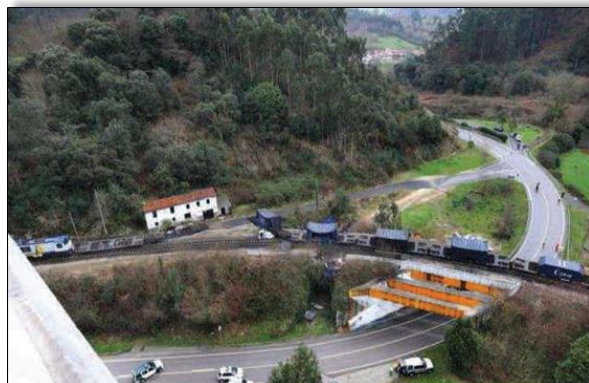
Expediente	Fecha	Línea	Administrador	Operador	Lugar
0012/13	31/01/2013	770 Valdecilla La Marga-Oviedo	Adif (RAM)	Renfe Operadora (SAM)	Apeadero
Resumen:	<p>Los hechos tuvieron lugar el día 31 de enero de 2013, a las 15:36 horas, entre las estaciones de Unquera y Pesués (Cantabria) en la línea 770 Valdecilla - La Marga a Oviedo de la red de ancho métrico (antes Feve).</p> <p>El tren de mercancías 9565 de la empresa ferroviaria Renfe Operadora, compuesto por dos locomotoras y 14 vagones, con origen en El Berrón y destino Aritz, venía circulando con exceso de velocidad (>50 Km/h). En el PK 457+381 (cercano al paso inferior de la carretera CA-181), entre las estaciones de Unquera y Pesués, al tomar una curva a la izquierda de radio aproximado 110 metros, según el sentido de la marcha, se produce el descarrilamiento de los vagones situados en los lugares 1º al 11º, quedando encarriladas las dos locomotoras de cabeza y los tres vagones de cola.</p> <p>No se producen víctimas mortales ni heridos, pero sí daños en las infraestructuras, carga y material rodante.</p>

Conclusión:	<p>El descarrilamiento se produce por fallo humano del maquinista al circular con exceso de velocidad, yendo a 61 km/h cuando no debía exceder la velocidad máxima permitida de 40 Km/h.</p>				
Destinatario final	Recomendación				
Renfe Operadora	<p>12/13-1 Se reitera la recomendación nº 1 realizada en el expediente 28/2012: Analizar la viabilidad de establecer un procedimiento sistemático para el seguimiento y evaluación del cumplimiento de las velocidades máximas por parte del personal de conducción.</p>				
Renfe Operadora	<p>12/13-2 Se reitera la recomendación nº 2 emitida en el expediente 74/2012: realizar auditoría sobre el cumplimiento de los ciclos de mantenimiento del material móvil adscrito a la Red de Ancho Métrico.</p>

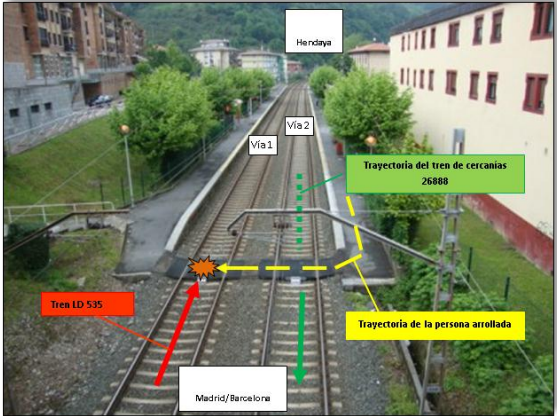
Expediente	Fecha	Línea	Administrador	Operador	Lugar
0033/13	20/04/2013	100 Madrid-Hendaya	Adif	Renfe Operadora	Apeadero
Resumen:

<p>En el apeadero de Anoeta (PK 600+200) de la línea 100 Hendaya – Madrid-Chamartín, en la provincia de Guipúzcoa, el tren de viajeros de cercanías 26888, con origen Irún y destino Brinkola, circula por la vía 2 con normalidad hacia el apeadero de Anoeta y con parada comercial prescrita en éste.</p> <p>Al mismo tiempo, el tren de viajeros de larga distancia 535, con origen Barcelona y destino Irún, circula con normalidad, en sentido contrario por la vía 1, hacia el mencionado apeadero y con itinerario de paso directo.</p> <p>El tren 26888 estaciona en el andén de la vía 2 y tras completarse la subida y bajada de viajeros reanuda la marcha. Cuando la cola del tren ha rebasado el paso entre andenes que comunica las vías 1 y 2, una persona cruza por éste siendo golpeada por el lado derecho del tren 535.</p> <p>Como consecuencia del arrollamiento la persona resulta fallecida.</p>

Conclusión:	El accidente tuvo su origen en la invasión del gálibo de la vía por parte de la víctima, al cruzar por el paso entre andes sin percatarse de la llegada del tren.
