INFORMES TÉCNICOS REDUCIDOS

COMISIÓN PERMANENTE DE
INVESTIGACIÓN DE ACCIDENTES
E INCIDENTES MARÍTIMOS

Informes técnicos reducidos 2013

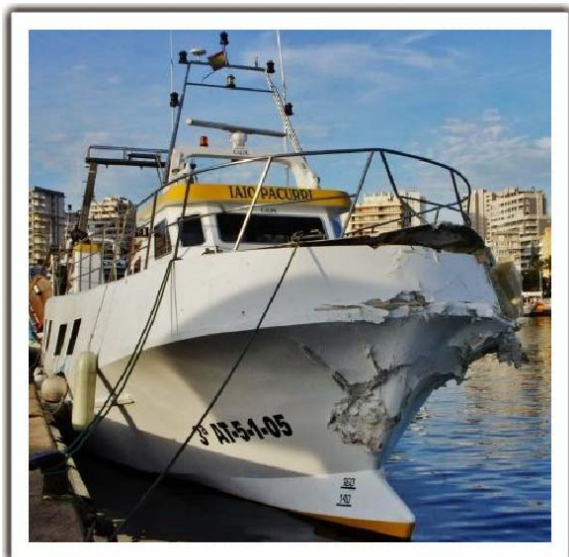
Daños en el B/P IAIO PACURRI

Instantes después el pesquero colisionó con su proa contra la costa. El patrón y el marinero que le acompañaba en el puente resultaron heridos. El pesquero sufrió daños en la proa y en la amura de babor por encima de la línea de flotación.

No se han encontrado evidencias del fallo del motor, aunque no se pudo descartar que éste se produjera. Los daños en la proa del pesquero parecen apuntar a que el buque llevaba cierta arrancada en el momento de la colisión. Si el buque hubiera estado sin arrancada, únicamente sometido a la deriva y abatimiento del viento y el oleaje, dadas las condiciones meteorológicas y marítimas reinantes es improbable que pudiera haber golpeado la costa con violencia necesaria para causar los daños ocurridos.

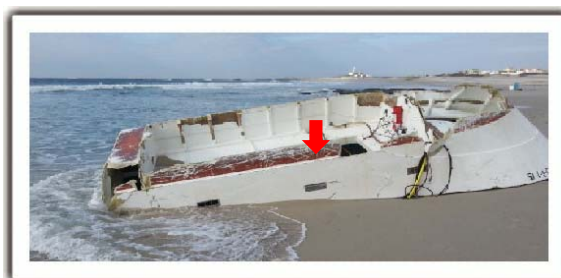
El marinero rescatado resultó con una costilla fracturada, hipotermia y diversas contusiones. La E/P LORE TRES no se pudo recuperar. El casco de la embarcación apareció el siguiente día en la cercana playa de Lariño, pero no la hélice ni el timón.

Embarcación accidentada

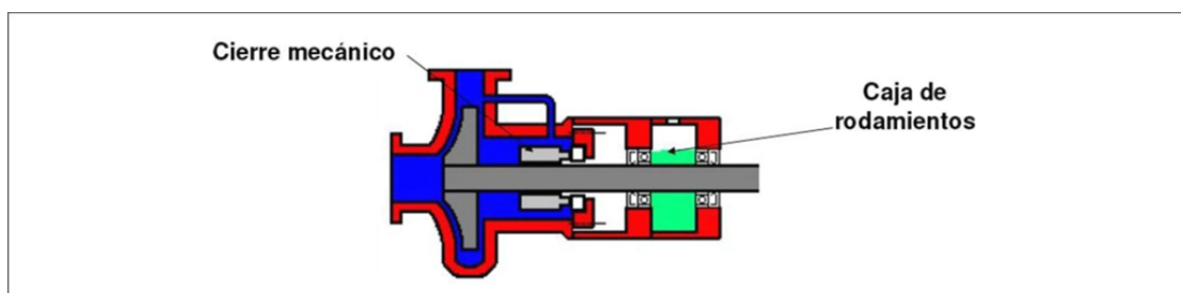
de fondo, sin que se observase ninguna fuga de agua. Al abrir los grifos de fondo se observó que salía agua por los mismos, llegando más tarde a la conclusión de que la fuga se hallaba localizada en la bomba de baldeo, concretamente en el elemento que constituye el cierre mecánico de dicha bomba.

Vista esquemática del cierre mecánico de una bomba

De esto se desprenden dos factores que, de manera conjunta, motivaron el hundimiento del pesquero. Por una parte un defecto en el funcionamiento del cierre mecánico de la bomba de baldeo que no fue advertido previamente por la tripulación. Por otra, la omisión bien por descuido o por rutina, del cierre de los grifos de fondo después de finalizar las labores de pesca y de quedar la embarcación amarrada a puerto.

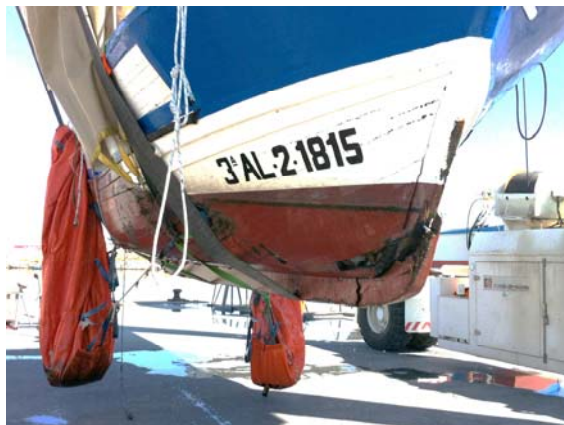
1. El pie de roda recibió un golpe frontal que produjo varias roturas de la roda.
2. Las tablas de fondo a ambas bandas junto al pie de roda se rompieron en una extensión de 700 cm aproximadamente

3. En la zona de estribor, a proa del mamparo de proa del espacio de máquinas, la tablazón estaba dañada en una superficie de 1 m² aproximadamente. También rompieron unos cuatro genoles (uniones de varenga con cuaderna) asociados a dicha tablazón. La rotura de los genoles provocó la rotura del durmiente de estribor y de la vagra bajo dicho durmiente.

4. El mamparo de proa de la cámara de máquinas se deformó en el accidente.
5. En estribor, a la altura de la cámara de máquinas una tabla se rompió provocando una vía de agua.

6. Como consecuencia del accidente parte de la tablazón cercana a los varios golpes se desplazó perdiendo su estanqueidad.
7. En la quilla y el resto del casco se produjeron otros desperfectos de escasa importancia.

Daños en la roda y en el costado de estribor

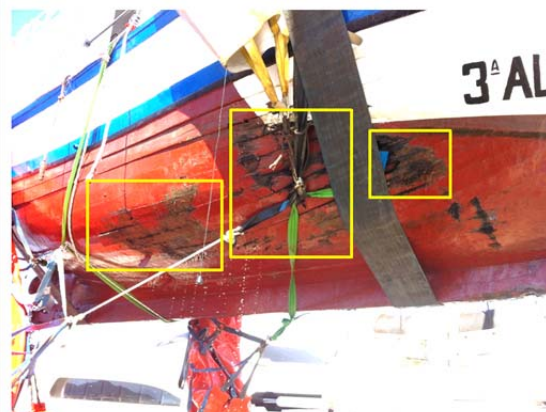
En la foto que sigue se muestran enmarcados en amarillo los daños sufridos por la embarcación en la tablazón de estribor. Los mismos son compatibles con la declaración del patrón acerca de haber sentido un golpe por estribor, aunque también se pudieron haber producido, o haberse agravado los daños existentes, a consecuencia del embarrancamiento.

Daños en la tablazón de estribor
