## INFORME CIAIM-16/2015

Vuelco, hundimiento y desaparición de dos tripulantes del pesquero SAFRÁN, a 36 millas al norte de San Sebastián el día 29 de noviembre de 2014

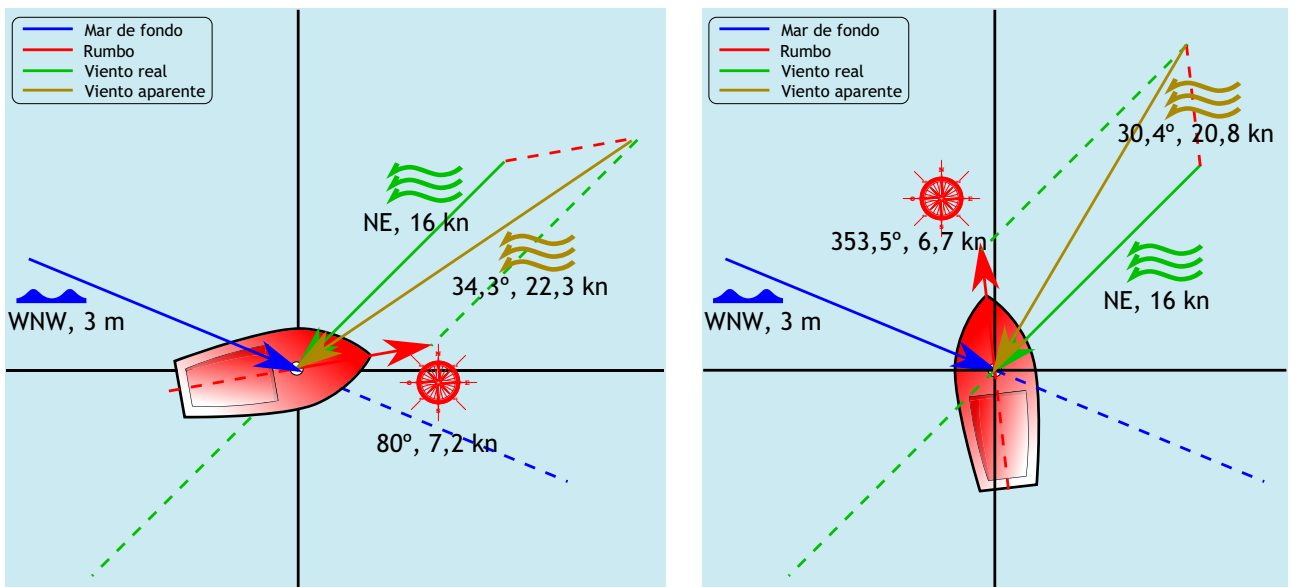
Figura 5. Viento y oleaje sobre la embarcación SAFRÁN

Durante el primer día de navegación la embarcación estuvo navegando con rumbo E o muy próximo y según se muestra en la figura 5, en esas condiciones tanto la mar de fondo como el viento incidían por el costado de babor, cuyas aberturas inferiores estaban cerradas, disponiendo de sus correspondientes válvulas antirretorno. Sin embargo una vez que llegaron a la

zona del caladero y la embarcación cambió a rumbo N la mar de viento empezó a incidir por el costado de estribor, donde se encontraba la abertura número 13, que estaba abierta.

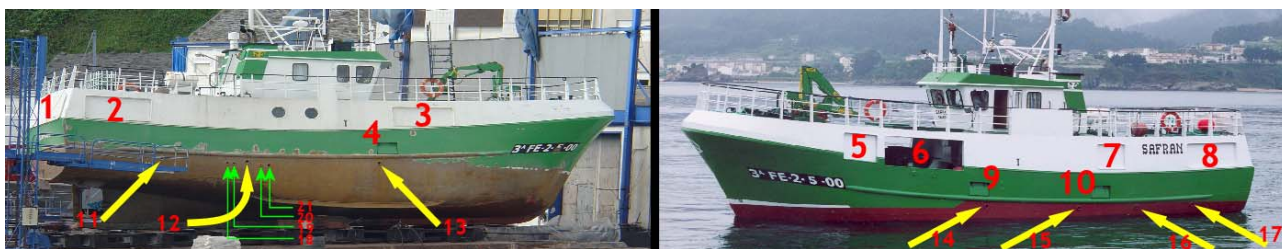
Figura 6. Aberturas y orificios en la embarcación SAFRÁN.

- 1 Puerta de popa, para largar y recoger el aparejo.
- 2 y 3 Puertas por el costado de estribor, para largar y recoger el aparejo.
- 4 Puerta por el costado de estribor, para tirar desperdicios al mar.
- 5, 6, 7 y 8 Puertas por el costado de babor, para largar y recoger el aparejo.
- 9 y 10 Puertas por el costado de babor, para tirar desperdicios al mar.
- 11, 12 y 13 Orificios por el costado de estribor, para desaguar el parque de pesca.
- 14, 15, 16 y 17 Orificios por el costado de babor, para desaguar el parque de pesca.
- 18, 19, 20 y 21 Descargas por el costado de estribor, bajo la cubierta principal.

Las puertas de la 1 a la 10 podían trincarse cuando estaban cerradas mediante unos cerrojos, de forma que impedían que con los movimientos del barco o con un golpe de mar las puertas se abriesen accidentalmente.

Según las declaraciones de la tripulación era una práctica habitual que la puerta número 6 fuera abierta cuando las condiciones del mar eran buenas. Desde que salieron de Burela hasta el momento del accidente esta puerta siempre estuvo abierta.

Los orificios 11 a 17 estaban situados en la cubierta principal con un pequeño pocete y su cometido era evacuar el agua que pudiera acumularse en el parque de pesca, tanto el arrastrado por las redes al recogerlas como el utilizado al baldear la cubierta. Todas estas aberturas iban provistas de una válvula antirretorno de clapeta para evitar que el agua pudiera entrar desde el exterior.

En particular, la abertura número 13 se utilizaba para arrojar al mar los desechos producidos al eviscerar el pescado. Para ello, en esa zona tenían instalada una tolva o embudo de gran tamaño que conectaba con el pocete correspondiente a través de un tubo flexible. El problema de utilizar esta abertura para evacuar los restos del pescado era que muchas veces los desechos se quedaban atascados en la clapeta. Por este motivo cuando realizaban este tipo de tareas desmontaban la clapeta de su sitio y podían trabajar con mayor comodidad. Desde que salieron de Burela hasta el momento del accidente esta abertura siempre estuvo sin válvula antirretorno de clapeta.

Las aberturas de la 18 a la 21 corresponden a las descargas del circuito de refrigeración del motor propulsor. Estas aberturas no comunican con ningún espacio del barco.

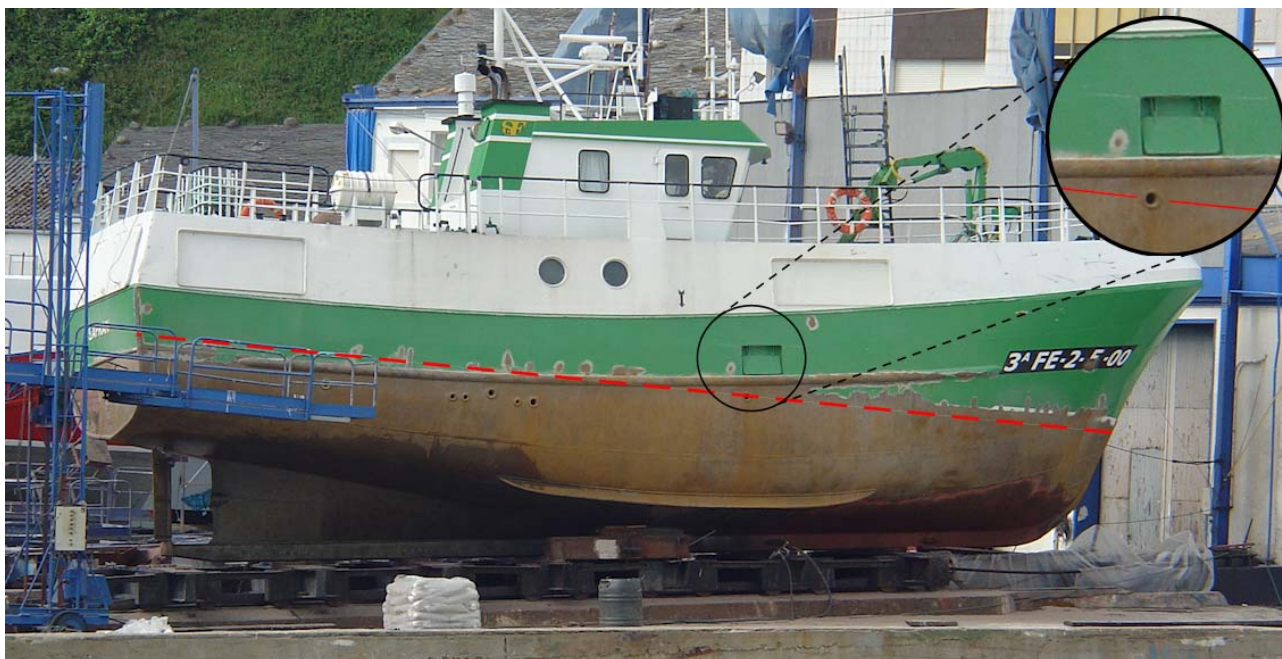
Figura 7. Abertura sin cierre en la embarcación SAFRÁN. Se ha indicado con una línea roja de trazos la flotación a la salida de puerto.

El orificio número 13 de los indicados en la figura 6, según declaraciones, se mantuvo sin su correspondiente válvula antirretorno de clapeta desde que la embarcación salió del puerto de Burela hasta el momento del accidente.

Además como se puede comprobar en la figura 7 la situación de carga del barco era tal que dicha abertura estaba en el mismo límite del nivel del mar, por lo que el agua podía entrar al parque de pesca sin ninguna limitación. Sin embargo debido al asiento de popa que tenía la embarcación, toda el agua que entraba por dicha abertura corría hacia la popa en donde quedaba retenida y sin salida posible, ya que las aberturas 11, 12, 15, 16 y 17 se encontraban sumergidas.

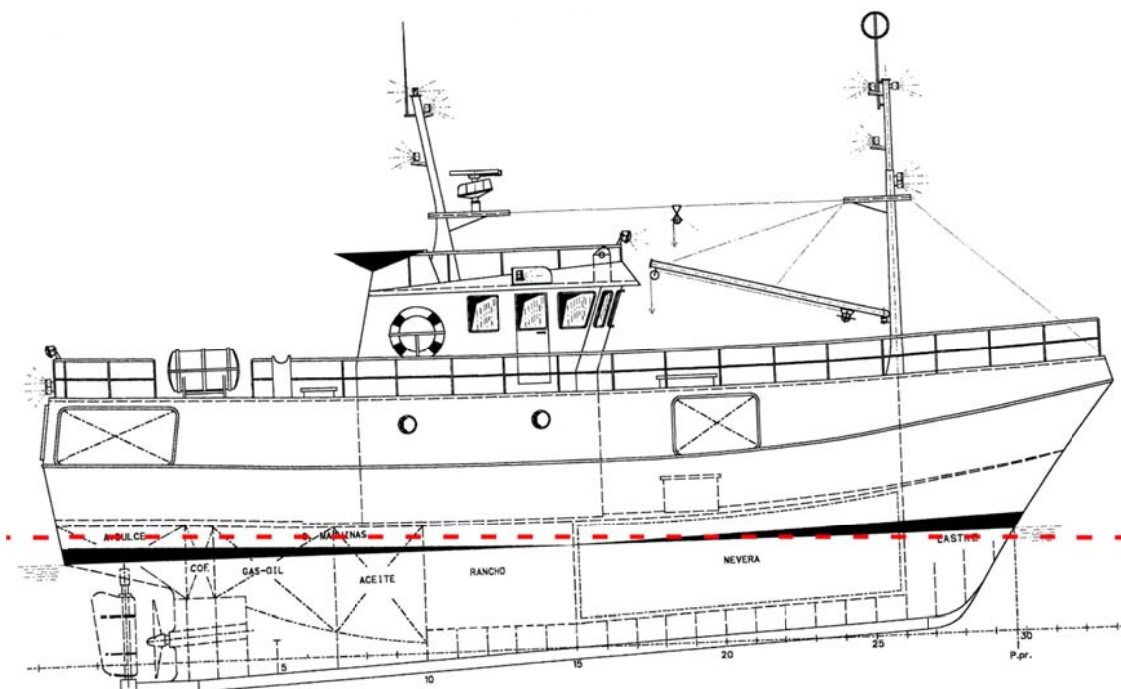
Figura 8. Calados de la embarcación SAFRÁN.

De acuerdo con las declaraciones los calados de la embarcación en el momento de la salida de puerto el día 28 de noviembre de 2014 eran de 2,40 m a popa y 1,60 m a proa, y los distintos pesos que componían el peso muerto eran los que figuran en la Tabla 6. Se ha calculado que a estos calados corresponde un desplazamiento de 93,2 t.

Según el acta de estabilidad de la embarcación, su calado medio a plena carga era de 1,70 m, con un desplazamiento a plena carga (sin tripulación) de 64,4 t. Además, de acuerdo con las curvas hidrostáticas de la embarcación calculadas por el propio astillero, a un calado de 1,70m sin asiento corresponde un desplazamiento de 71,6 t.

Por tanto se concluye que la embarcación navegaba sobrecargada y en una condición más asentada por popa que la condición de proyecto. En la figura 8 se muestra en color rojo la línea de flotación que aproximadamente tenía la embarcación en esa situación.

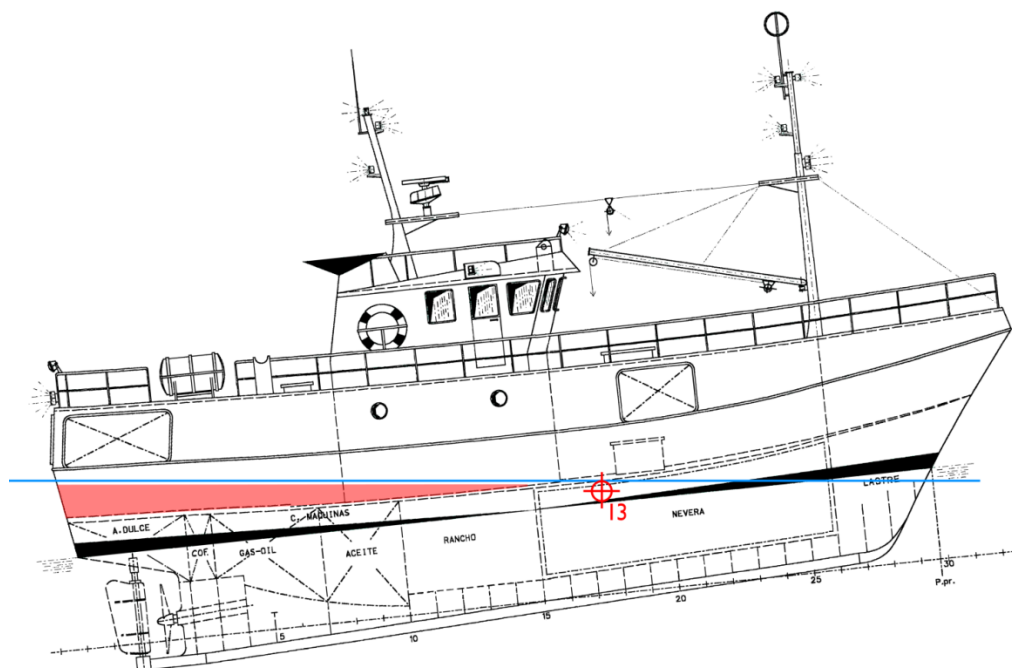
Figura 9. Espacio inundado en el parque de pesca.

Según las declaraciones, segundos antes de la zozobra el parque de pesca estaba inundado, y el nivel del agua casi llegaba a entrar por la puerta que da acceso a la habitación. La CIAIM ha calculado que la cantidad de agua necesaria para producir esa inundación sería de 11,5 t. en el parque de pesca.

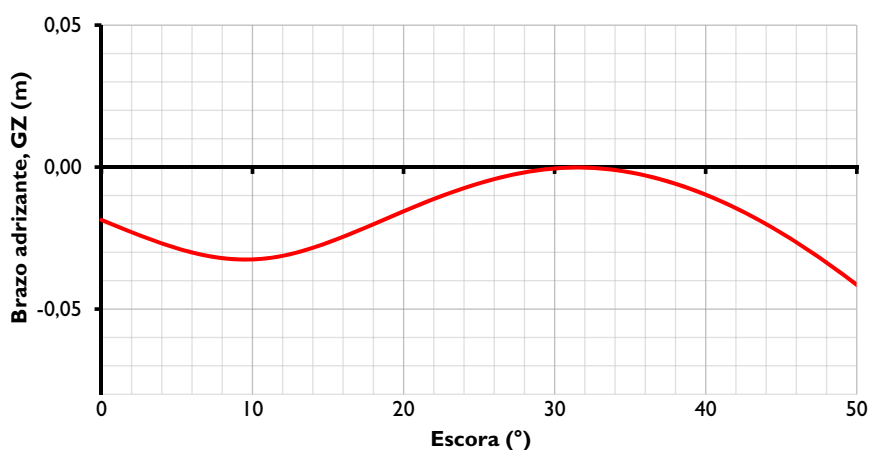
En las condiciones presentadas en la tabla 6 la embarcación poseía una estabilidad determinada por los valores de altura metacéntrica transversal ( $GM_T$ ) = 0,814 m y brazo adrizante máximo ( $GZ_{m\acute{a}x}$ ) = 0,539 m.

Según las declaraciones, segundos antes de la zozobra el parque de pesca estaba inundado, y el nivel del agua casi llegaba a entrar por la puerta que da acceso a la habitación. La cantidad de agua necesaria para producir esa inundación sería de 11,5 t, sin embargo una cantidad menor de agua, solamente 8 t, es suficiente para anular totalmente la estabilidad de la embarcación, tal como se ve en la Figura 10, que muestra la curva de estabilidad del pesquero con 8 t de agua en el parque de pesca. Con esta cantidad de agua sería suficiente para que el pesquero alcanzase una escora superior a 50°.

Figura 10. Curva de estabilidad en el momento del accidente, suponiendo 8 t de agua en el parque de pesca.

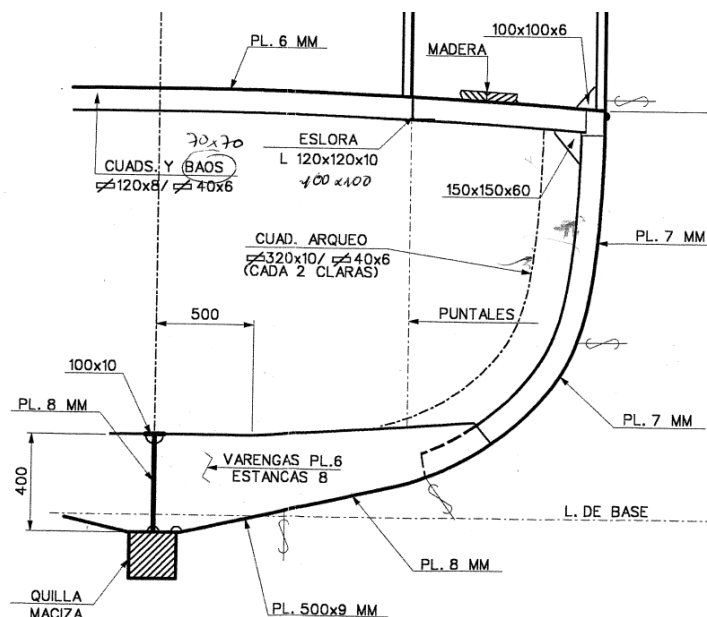
- Definición de manga de arqueo: Se disponen en la embarcación una serie de 'cuadernas de arqueo' sin ninguna finalidad estructural y cuyo único cometido es reducir los valores de la manga que se han de utilizar para el cálculo del arqueo: en el plano de la cuaderna maestra del proyecto de la E/P SAFRÁN figuran unas cuadernas de arqueo (ver Figura 11) constituidas por refuerzos en L de dimensiones 320x10-40x6, de manera que en una estructura con un espesor de chapa de 7 mm se descuenten hasta 320 mm por cada banda (la anchura del alma del refuerzo). De esta forma se están computando valores de la manga, cuando menos, reducidos en un 16%. No obstante, en el cálculo del escantillonado del proyecto de construcción no figuran estos refuerzos; según este cálculo todas las cuadernas deben ser refuerzos en L de dimensiones 120x8-40x6. La única explicación a esta discrepancia es que se incluyeron en el proyecto una serie de 'cuadernas de arqueo' sin otro propósito que reducir el volumen de la embarcación a efectos del cálculo de arqueo en TRB.

Figura 11. Cuadernas de arqueado, sin finalidad estructural
