INFORME TÉCNICO A-03/2011

Investigación del hundimiento del gánguil SUBMARINA NÚMERO PRIMERO en San Juan de Aznalfarache, Sevilla, el 24 de noviembre de 2008

COMISIÓN PERMANENTE DE INVESTIGACIÓN DE ACCIDENTES E INCIDENTES MARÍTIMOS

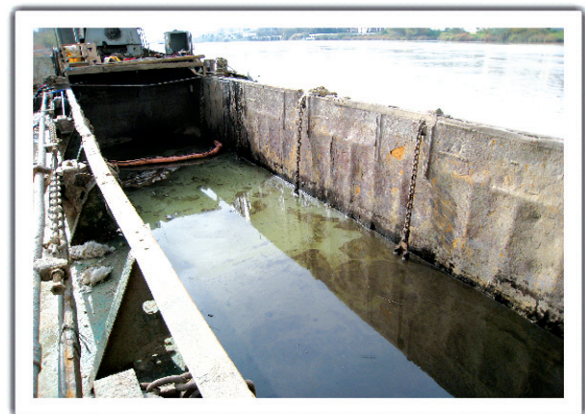
Figura 2. Cántara del gánguil
SUBMARINA NÚMERO PRIMERO

- El gánguil quedó amarrado con la cántara semillena. En esta condición de carga se incrementaba el calado del gánguil y aumentaba el riesgo de varada.

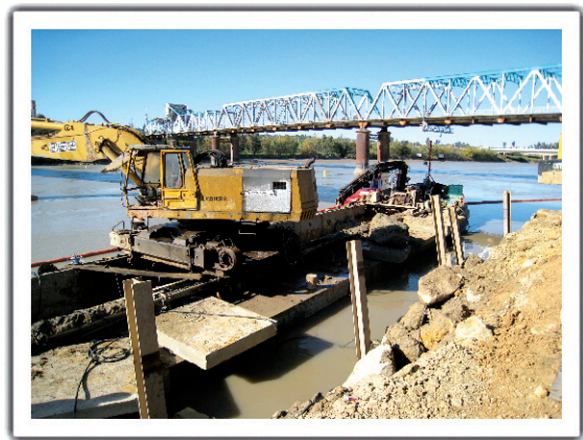
Figura 4. Gánguil SUBMARINA NÚMERO PRIMERO amarrado al muelle provisional

- El muelle provisional realizado para el amarre del gánguil no cumplía con las condiciones especificadas en el procedimiento técnico de obra y el cajeadado realizado a su alrededor no tenía la profundidad suficiente para poder amarrar el gánguil en condiciones seguras.

- El gánguil varó en el lodo del fondo durante la bajamar debido a que su calado era mayor que el que permitía el muelle provisional en el que estaba amarrado. El talud del fondo provocó el corrimiento de la carga y la escora del gánguil hacia la banda de babor, disminuyendo el francobordo de las aberturas de los tanques de lastre y cámara de máquinas.

Los trabajos de dragado se realizaban con la ayuda de una grúa de obra, situada en la cubierta del gánguil, que se puede apreciar en la figura 4.

A las 18:00 horas, al finalizar la jornada de trabajo, la tripulación dejó el gánguil amarrado a un muelle provisional, con la cántara semilena de fango y agua. El muelle provisional había sido construido en la orilla del río por la UTE Metro Sevilla a base de hincar pilotes, para el amarre del gánguil, de acuerdo con el procedimiento técnico de obra que había entregado a la Capitanía Marítima de Sevilla y a la Autoridad Portuaria de Sevi-

1. To establish procedures, or modify existing procedures to include, as a condition prior to authorizing dredging works, that pertinent studies be conducted to ensure that the draughts and surfaces near mooring piers meet the limits set forth in the Recommendations for Maritime Works, ROM 3.11-99: Project for the maritime configuration of ports, access channels and floatation areas.
2. To establish the necessary procedures to verify during the dredging work that the depth conditions specified in the studies mentioned in the previous recommendation are complied with.

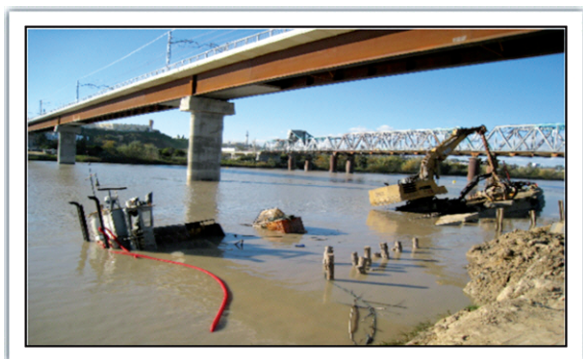
Figura 5. Gánguil SUBMARINA NÚMERO PRIMERO hundido

- La escora y la succión del lodo del fondo provocaron que, durante la crecida de la marea, el agua penetrara a través de dichas aberturas, inundando esos espacios, impidiendo que el gánguil volviera a flotar.

A las 07:40 horas, la tripulación llegó al muelle provisional para comenzar su trabajo y se encontró el gánguil hundido parcialmente, con la proa fuera del agua, escorado a babor, apoyado en el fondo y amarrado. La marea estaba bajando y la obra muerta era cada vez más visible.

6. To incorporate an internal safety procedure in his company that establishes the need for all covers, openings and exterior accesses to their hopper barges to remain closed with a watertight seal when they are docked and no crewmembers are on board.
7. To provide instructions to the Skipper for him to verify if the existing load condition guarantees that the necessary floatability can be maintained during navigation and when docked, while taking the tides into consideration.

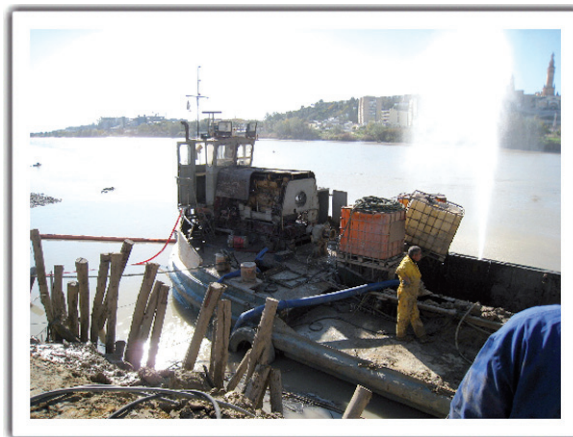
Figura 6. Gánguil amarrado por la popa tras el reflotamiento.

El gánguil permaneció amarrado al muelle por estribor y con coderas a dos muertos por babor durante todo el tiempo que estuvo hundido, no habiendo fallado los pilotes a los que se encontraba amarrado. En las figuras Figura 6 y Figura 7 se puede ver el gánguil, amarrado, después de las labores de reflotamiento.
