COMISIÓN DE INVESTIGACIÓN  
DE ACCIDENTES E INCIDENTES  
DE AVIACIÓN CIVIL

Accidentalidad de las  
aeronaves ultraligeras  
motorizadas (ULM)  
en España durante  
el año 2007

Fecha de aprobación: 17 de diciembre de 2008

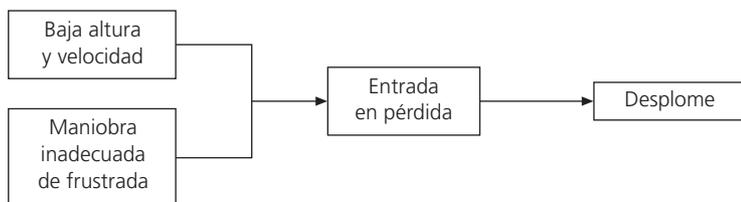
La maniobra que se establece cuando el piloto considera que va a una altura excesiva en la aproximación final es la aproximación frustrada. La realización de un giro de 360° a poca altura siempre conlleva el riesgo añadido de no disponer de altura y velocidad suficientes para poder reaccionar.

El accidente se produjo como consecuencia de una entrada en pérdida en un viraje a poca altura con baja velocidad.

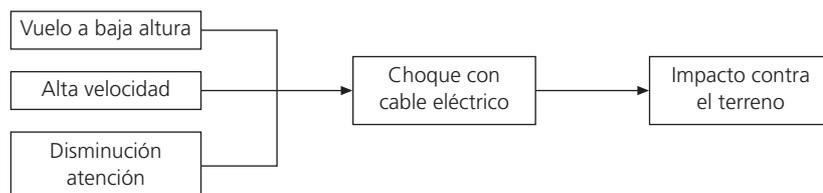
Por tanto el accidente sobrevino como consecuencia del impacto en vuelo contra una línea eléctrica, al no haberse tenido en cuenta las reglas de vuelo visual en cuanto a la altura mínima de vuelo sobre cualquier obstáculo, además de una disminución de la atención necesaria para un pilotaje.
