INFORME CIAIM-08/2015

Hundimiento del pesquero COSTERO SEGUNDO a 23 millas al sureste del cabo de Palos (Murcia), el 6 de febrero de 2013

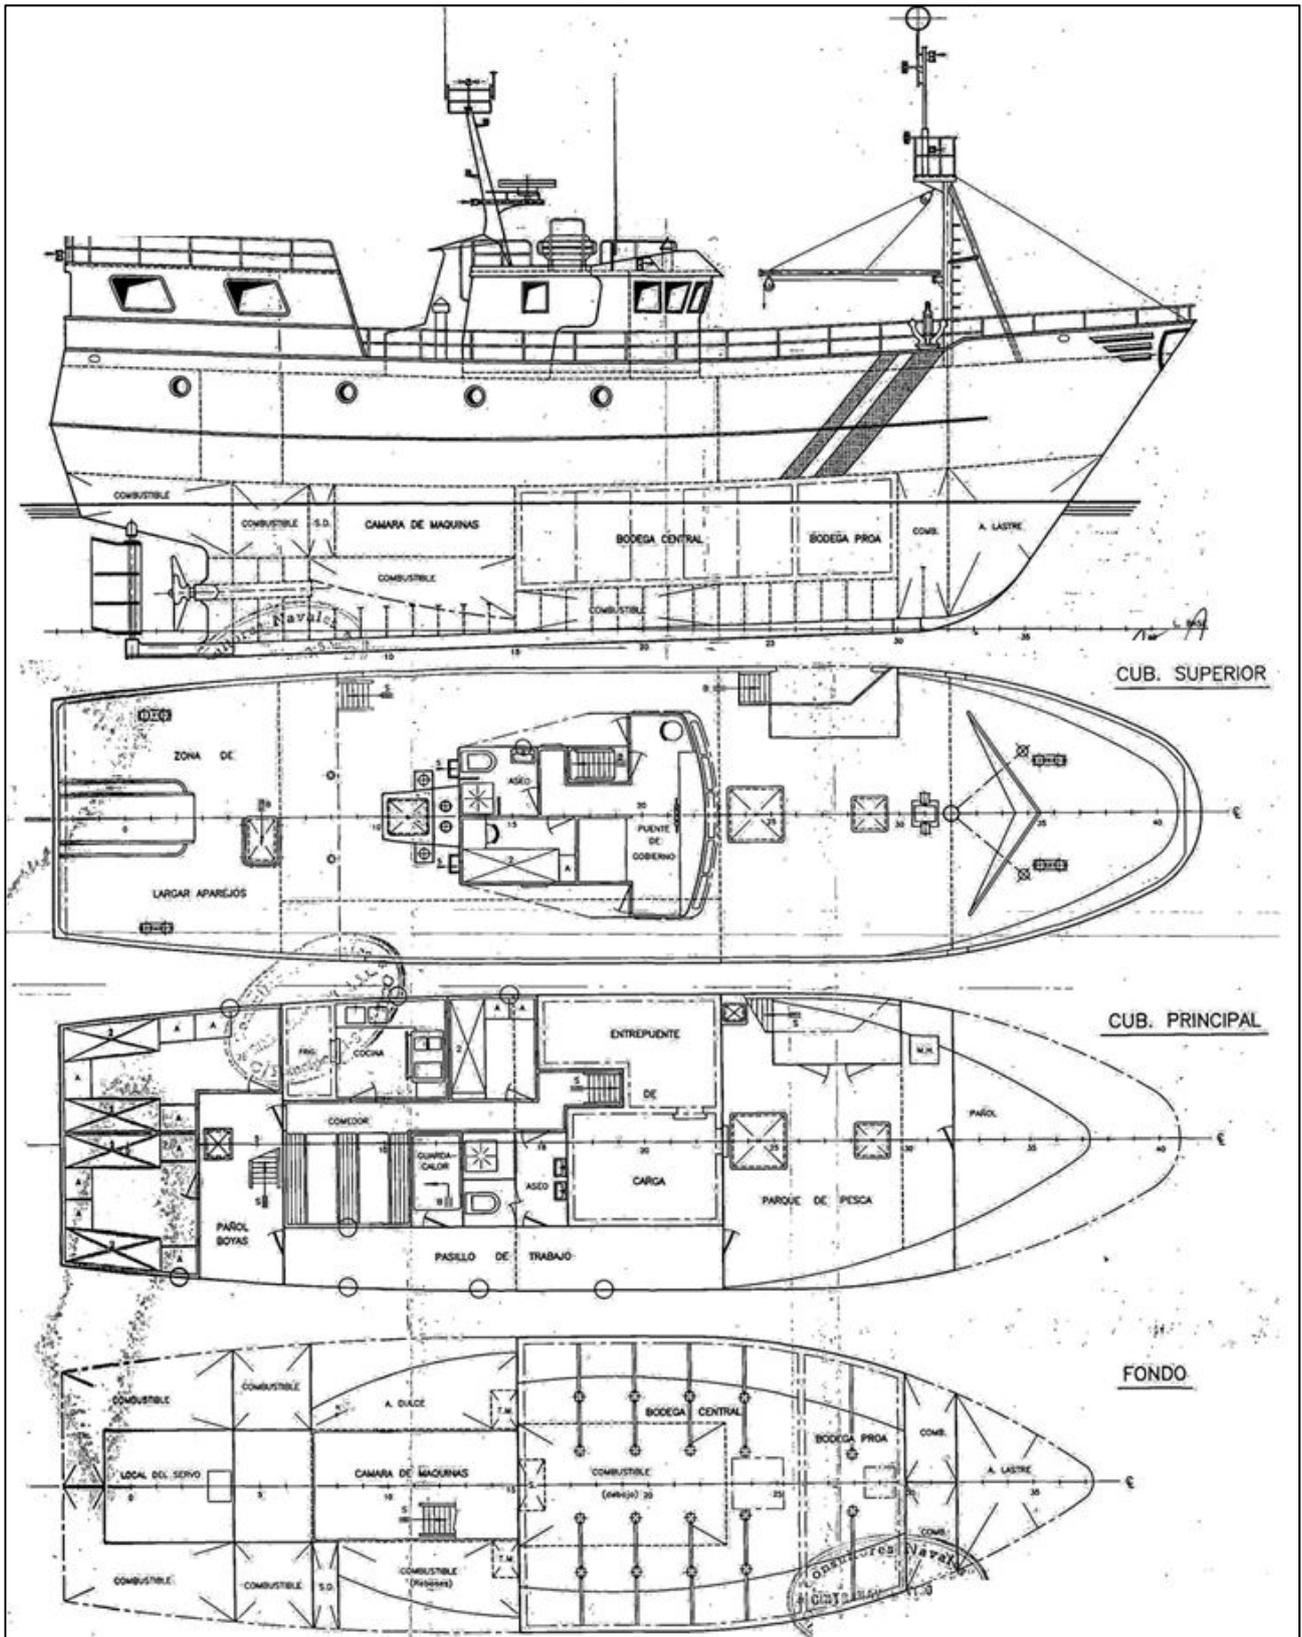
Figura 4. Plano de disposición general del pesquero

Si se analizan los planos de disposición general del pesquero (Figura 4) se observa que la cámara de máquinas se encontraba situada en la zona de los finos de popa del casco, colindante por la proa con la bodega, y protegida por varios tanques de combustible en los flancos y la zona de popa, la quilla y el codaste proel. Además, no se apreció ninguna fuga de combustible durante la inundación de la cámara de máquinas ni durante el abandono del pesquero en las balsas salvavidas. Es por ello que resulta improbable que, en navegación avante, se produjera una grieta u orificio en el casco de acero en la zona de la cámara de máquinas como resultado del choque contra algún objeto flotante.

Tampoco parece probable que la vía de agua tuviera su origen en la bocina del eje de la hélice, ya que el jefe de máquinas manifestó que no vio entrar agua por esta zona. Además, de haber sido así, con la inundación de la sentina se habría activado en primer lugar la alarma de nivel alto acústica y óptica en el puente de gobierno y, posteriormente, otras alarmas por la parada del motor propulsor.

Tampoco parece probable que la rotura o desconexión de algún elemento del circuito de refrigeración del motor propulsor, más concretamente en el tramo comprendido entre la toma de mar y el propio motor, hubiera sido la causa de la inundación. Si bien ello pudo haber provocado el sonido que los tripulantes identificaron como el resultado del choque contra algún objeto flotante y la parada súbita del motor propulsor por aumento de la temperatura, el jefe de máquinas cerró las tomas y descargas del circuito de agua de mar, lo que debería haber detenido la inundación.

Además, el hecho de que las tres bombas de achique funcionando simultáneamente no fueran capaces de contener la inundación indica que posiblemente la vía de agua fuera de mayor caudal que el que pudiera entrar a través de una toma de mar. Este extremo no ha podido ser confirmado, al no haberse podido examinar el proyecto de construcción del pesquero.

A falta de otros datos o evidencias sobre lo sucedido no es posible establecer las causas que provocaron la inundación de la cámara de máquinas del pesquero.

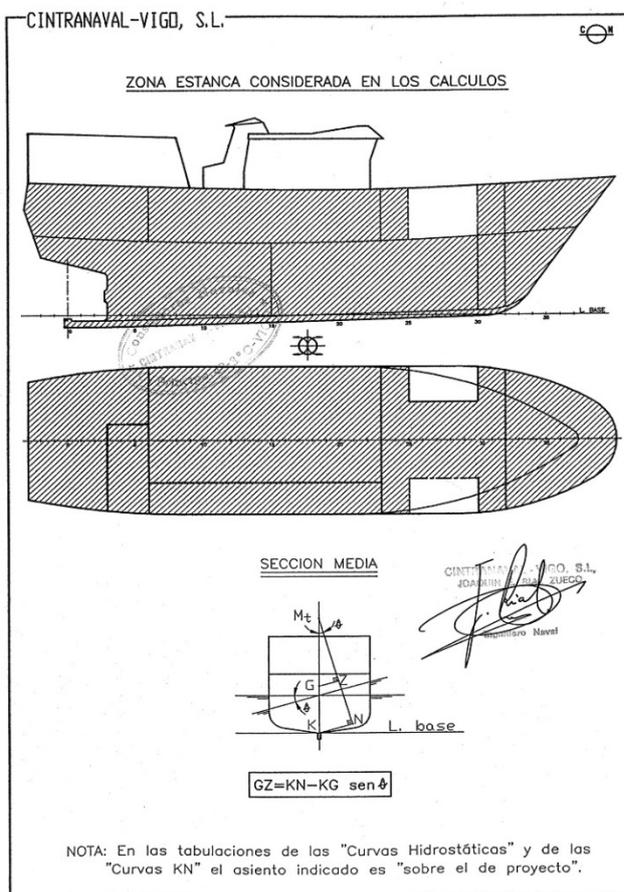
Figura 5. Zonas consideradas estancas

El casco del buque era estanco al agua hasta la cubierta superior, con una única abertura correspondiente al hueco de pesca (Figura 5) lo que le proporcionaba una reserva de flotabilidad bastante destacada.

La sala de máquinas ocupaba un volumen limitado en comparación con el volumen del casco. Se accedía a esta cámara a través del guardacalor.

Dado el pequeño volumen de la cámara de máquinas y la gran reserva de flotabilidad del pesquero proporcionada por el espacio entre las cubiertas principal y superior, de haber conseguido contener la inundación en la cámara de máquinas cerrando ese acceso, probablemente el pesquero habría continuado a flote.

Se deduce de lo anterior que debió quedar abierta la puerta de acceso a la máquina desde el guardacalor.

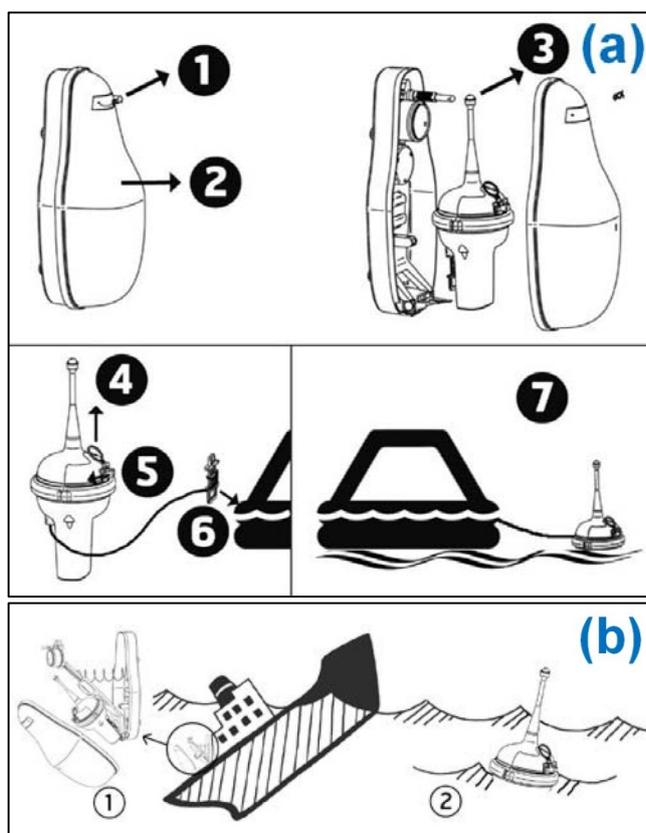
Figura 6. Operación manual (a) y automática (b) de la radiobaliza satelitaria

radiobaliza no contenían información sobre la posición, lo que habría facilitado su localización, no habiéndose podido determinar si este fallo del equipo fue circunstancial o ya existía en el momento de su instalación, pues como se ha señalado anteriormente, no se realizó ninguna inspección por parte de la Administración Marítima para verificar su correcto funcionamiento. Tampoco habían sido actualizados los teléfonos de contacto del armador en la base de datos de la Dirección General de la Marina Mercante, con los facilitados por la empresa instaladora de la radiobaliza en la solicitud de autorización para realizar el cambio del equipo.

Otro hecho relevante es que los tripulantes abandonaran el pesquero sin llevar consigo la radiobaliza y que no llegaron a activarla. Según se indica en el manual de usuario, la radiobaliza está armada continuamente, es decir, comenzará a transmitir en cuanto se extraiga del soporte y entre en contacto con el agua. En la parte inferior de la radiobaliza hay un conmutador de seguridad automático. Este conmutador evita que los contactos de agua marina, accionen la radiobaliza (a causa de hielo, salpicaduras de agua de mar, etc.) mientras la radiobaliza se encuentre en el soporte. Por tanto, sólo se activará cuando sea operada de forma manual o cuando alcance una profundidad de 2-4m que accione la zafa hidrostática que la libera de dicho soporte (ver Figura 6).

Es por ello que el fabricante recomienda que la radiobaliza se ubique de manera que pueda ser liberada fácilmente de forma manual para ser trasladada a la balsa salvavidas, por lo que desaconseja que sea colocada en un mástil de radar o cualquier otro lugar al que solamente se pueda acceder con una escalera vertical. En el caso concreto del pesquero siniestrado, la radiobaliza estaba estibada sobre el puente de navegación, junto a las dos balsas salvavidas.

El desconocimiento de esta cuestión básica sobre seguridad motivó que los tripulantes se despreocupasen de la activación manual de la radiobaliza, en la creencia de que se activaría automáticamente en contacto con el agua. Sin embargo, esto no sucedió al quedar la embarcación parcialmente sumergida y no alcanzar la zafa hidrostática la profundidad mínima requerida hasta las 09:33 horas.
