INFORME CIAIM-09/2016

Vuelco y posterior hundimiento de la embarcación de pesca CASAL VERDES en las proximidades de la Punta de Razo (A Coruña), el 18 de agosto de 2015

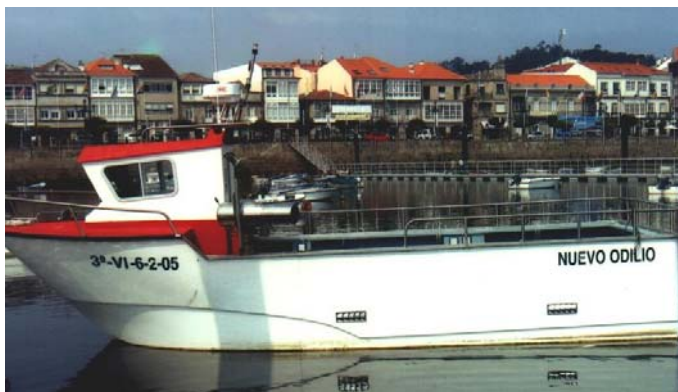
Figura 1. Embarcación CASAL VERDES (anteriormente NUEVO ODILIO)

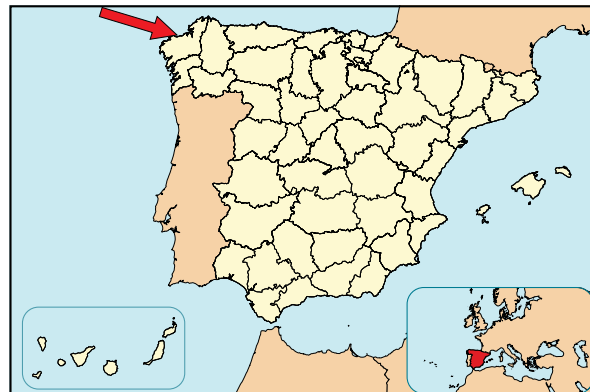
Figura 2. Zona del accidente

El patrón indicó que una ola anormalmente alta golpeó la embarcación, haciéndola volcar. En el momento del accidente la embarcación se encontraba navegando por las cercanías de dos zonas de bajos fondos, el bajo de Petones a estribor con sondas de menos de 12 m y el bajo de Ponte de Tierra a babor con sondas de 5 m. De esta forma el oleaje procedente del noreste, cruzaba primero el bajo de Petones antes de golpear a la embarcación por su costado de estribor. La presencia del bajo de Petones producía que, muy localmente, el oleaje procedente de alta mar aumentase su altura y pendiente al disminuir el fondo marino. El oleaje, con una altura significativa superior a 1 m, en ese canal se encrespaba y tomaba más altura, llegando a romper sobre la embarcación. Localmente y durante un breve período de tiempo la embarcación se vio sometida a unas olas mucho mayores que las dominantes en los alrededores.

Los patronos de las embarcaciones de pesca local deberían ser conscientes de los riesgos de navegar en zonas de poca profundidad, donde se produce un encrespamiento de la mar de fondo y rompientes.

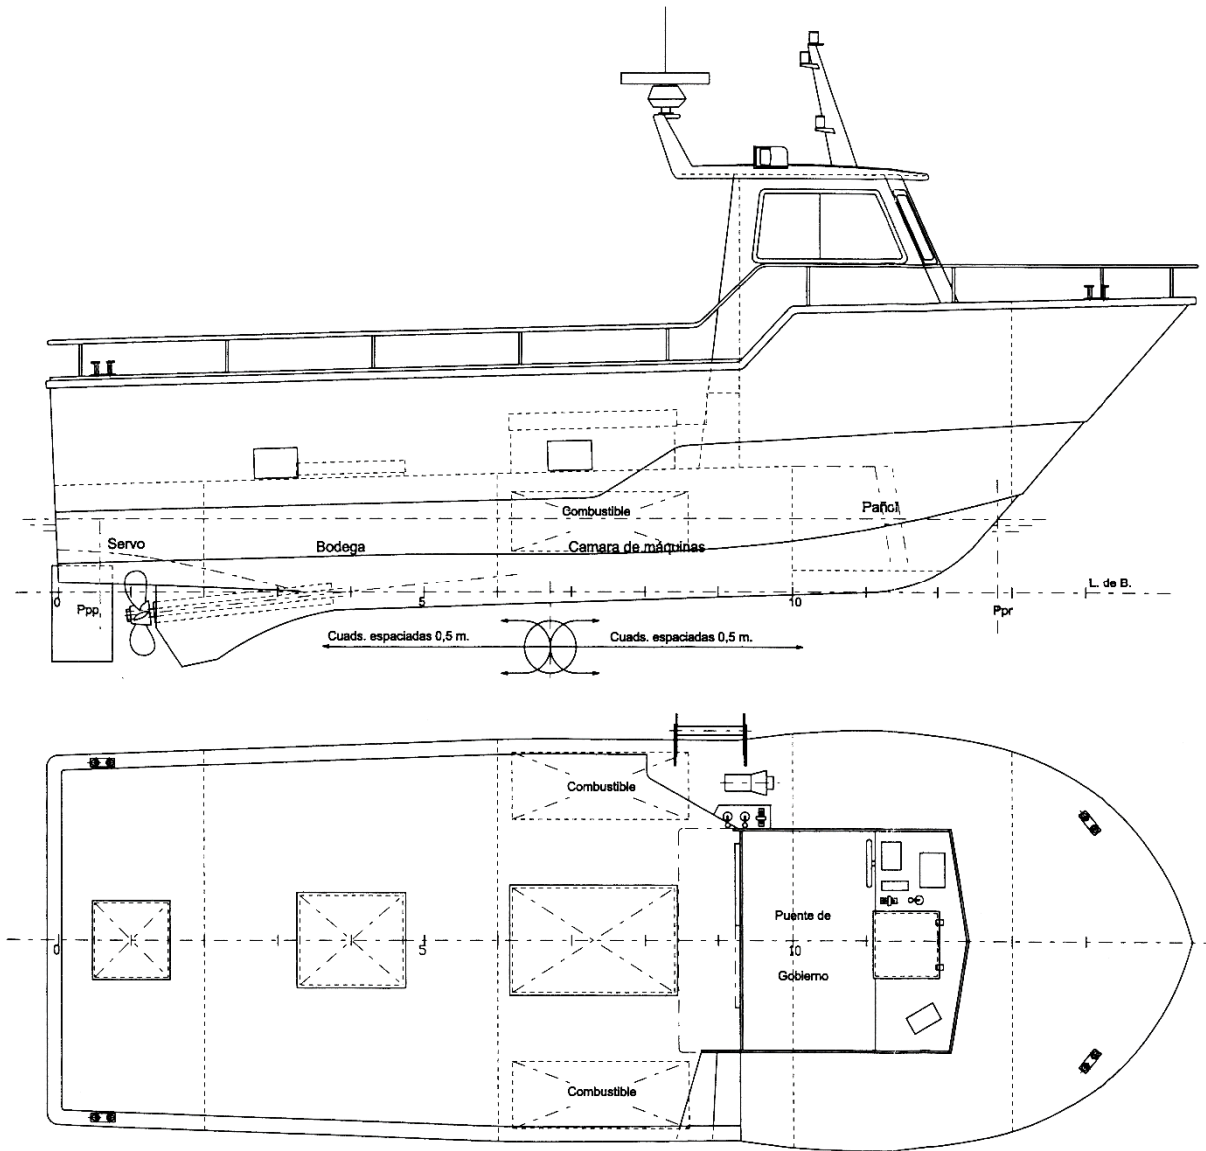
Figura 3. Disposición general de la embarcación CASAL VERDES.

La embarcación no disponía de radiobaliza satelitaria, que no es exigible a esta embarcación por razón de sus dimensiones y zona autorizada de navegación. La embarcación sí llevaba una balsa salvavidas, pero sin zafa hidrostática, que no era exigible a esta embarcación. La balsa salvavidas estaba amarrada a la embarcación y por tanto no se desplegó cuando la embarcación se hundió.

A la vista de las circunstancias de este accidente los armadores y patronos de embarcaciones de pesca local pueden apreciar la conveniencia de instalar de una radiobaliza satelitaria y de una zafa hidrostática en la balsa salvavidas, aunque no sean exigibles por la normativa de seguridad marítima.

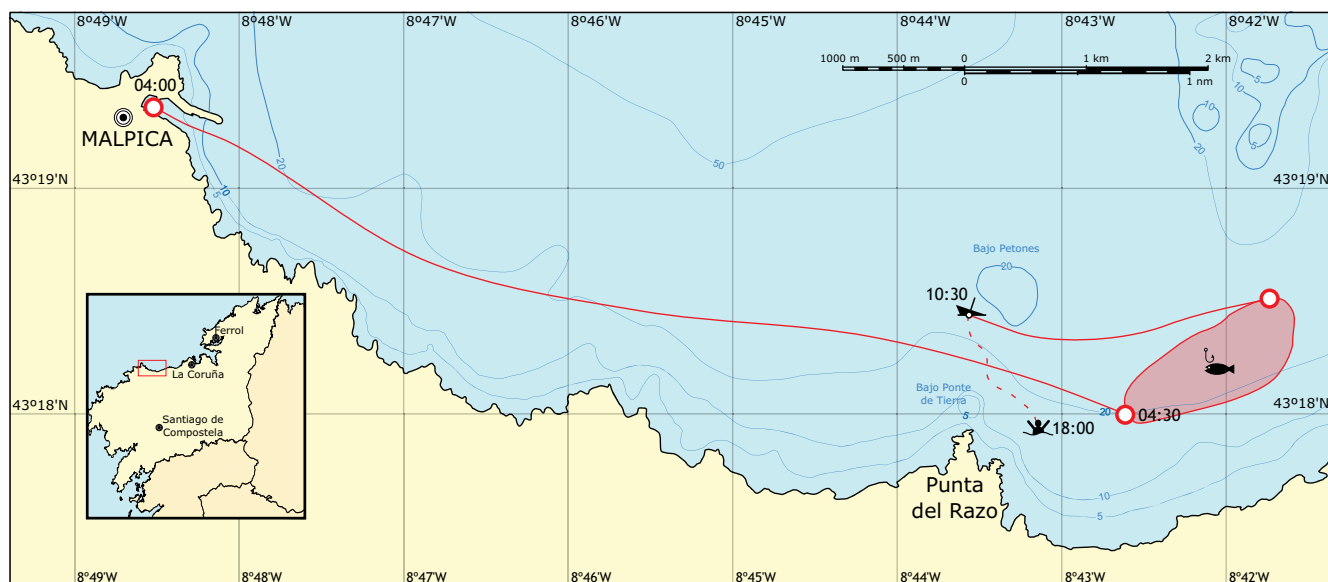
Figura 4. Ruta de la embarcación CASAL VERDES.

En el viaje de regreso, alrededor de las 10:30 horas, en la posición aproximada 43°18,2'N; 008°43,5'W, la embarcación sufrió un golpe de mar por la banda de estribor que la hizo zozobrar. El marinero que estaba trabajando en la cubierta fue lanzado al mar mientras que el patrón que se encontraba en el interior del puente fue arrastrado por la embarcación mientras ésta se hundía, de costado y con la proa hacia arriba. Con la embarcación semisumergida, el patrón fue capaz de abrir la puerta de acceso al puente situada a popa, salir de éste y bucear hasta poder salir de debajo de la embarcación. Al subir a la superficie vio al marinero que también se encontraba en el agua y se acercó nadando hasta él.

De todo lo anterior se infiere que el accidente se debió a un golpe de mar, en una zona donde las condiciones de oleaje empeoraban localmente debido a la presencia de bajos, de lo que el patrón no fue consciente.
