INFORME CIAIM-17/2016

Incendio en la sala de máquinas del pesquero CANALECHEVARRIA a 37 millas al Norte de San Sebastián, el 16 de enero de 2016

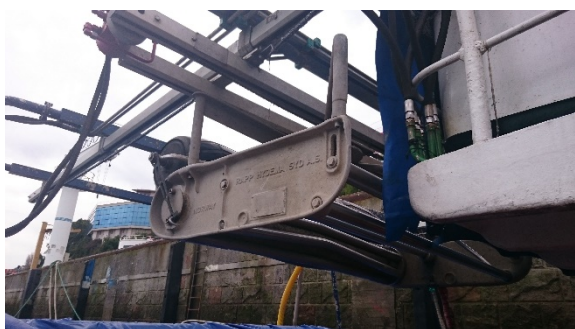
Figura 3. Estibador de redes del B/P CANALECHEVARRÍA

El reconocimiento posterior realizado por los servicios de inspección de la Capitanía de Bilbao tras la llegada del pesquero a puerto estableció como causa inmediata del incendio sufrido en la sala de máquinas la rotura de una manguera flexible, un latiguillo, de aceite hidráulico del estibador de redes (véase Figura 3), en su recorrido por el interior de la sala de máquinas.

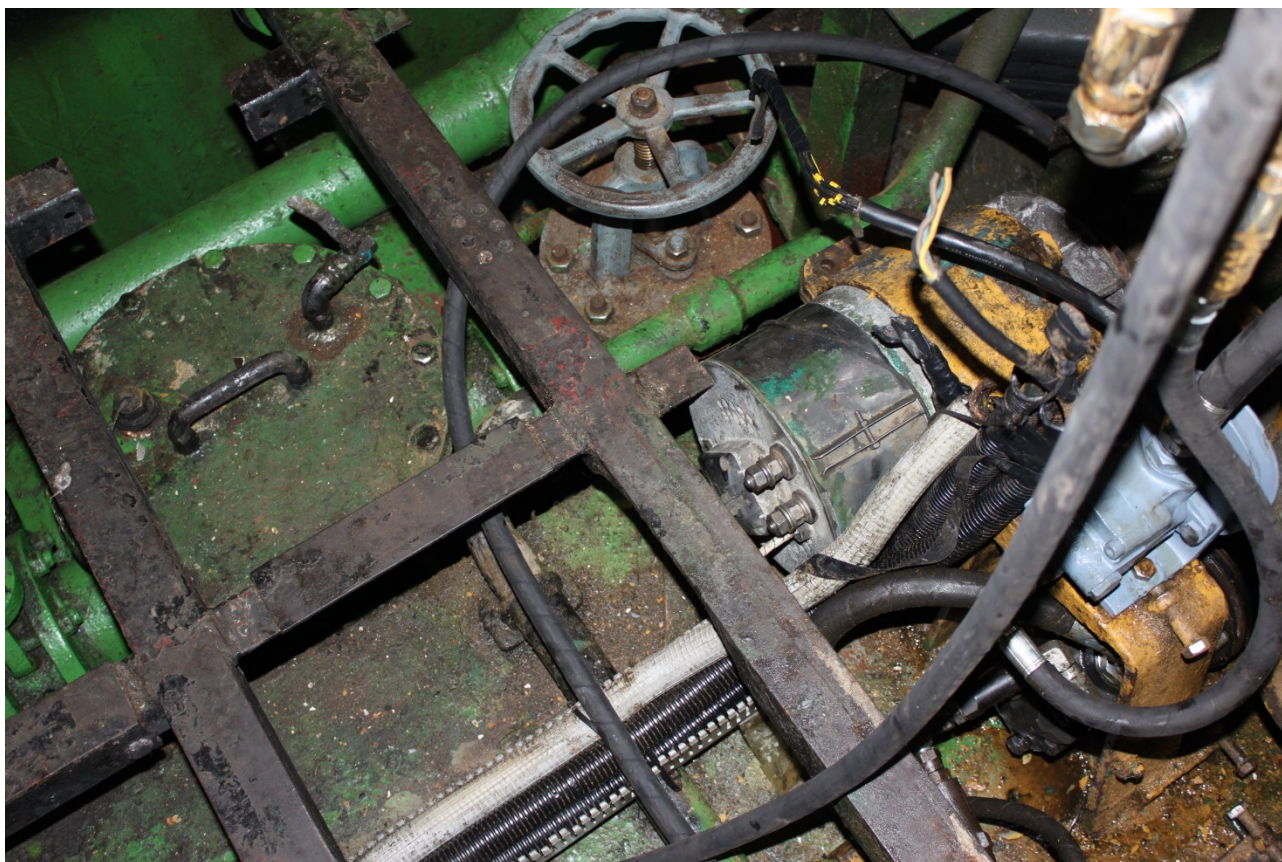
Figura 4. Detalle del lugar del incendio, sin las chapas del plan.

- 1) La rotura del latiguillo no explicaba por sí sola el inicio del incendio al no existir en las inmediaciones del lugar un punto caliente que pudiera producir la ignición del aceite al proyectarse sobre él⁷.

- 2) El estado en que se encontraba el escenario próximo al lugar del origen del incendio no indicaba que se hubieran quemado grandes cantidades de combustible. Tampoco los daños fueron cuantiosos, limitándose a afectar los equipos y conducciones eléctricas e hidráulicas así como sus revestimientos. A estos daños hubo que sumar también los producidos por las labores de extinción. En la Figura 4 se muestra el lugar, aunque ya saneado y en proceso de sustitución de los equipos dañados⁸. Corresponde al plan de la sala de máquinas con las planchas levantadas. Se advierte que la pintura del plan y de los espacios aledaños no ha quedado carbonizada⁹. Tampoco la pintura del motor principal, como se puede advertir en las fotos siguientes.

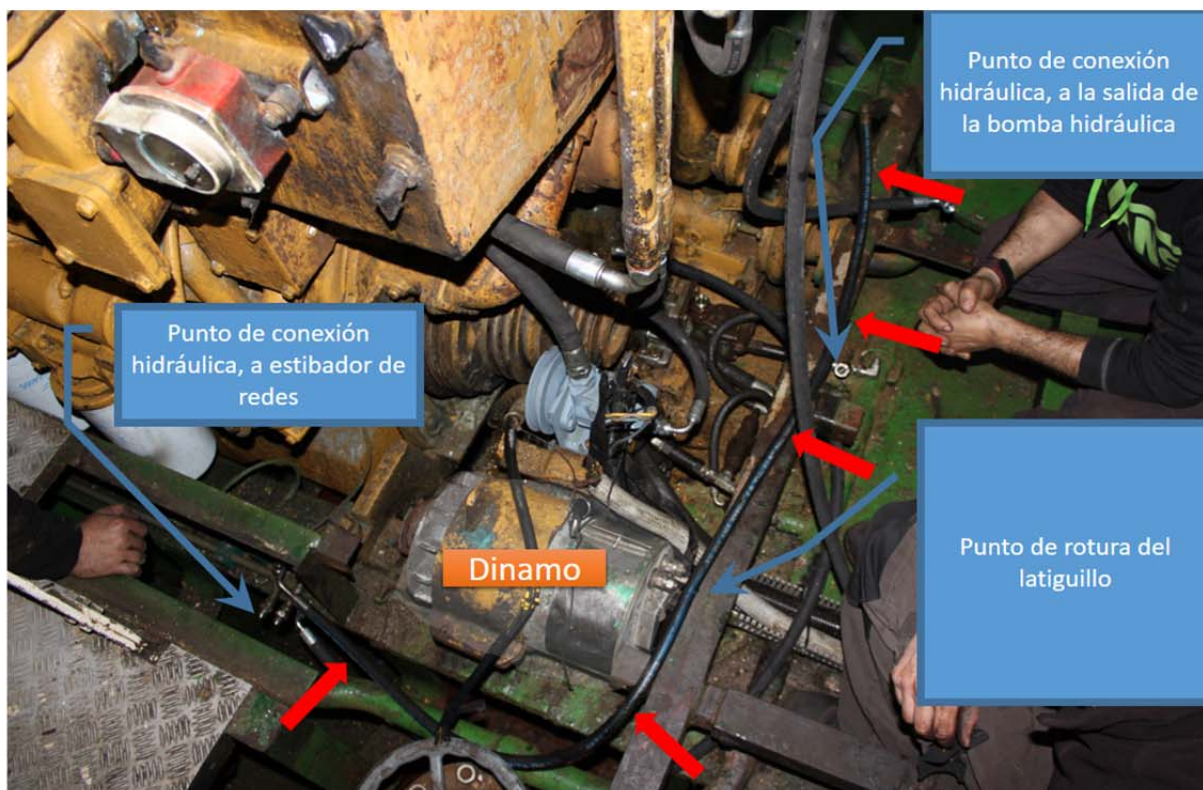
Figura 5. Disposición relativa del latiguillo hidráulico respecto del resto de equipos y conducciones.

- 3) La CIAIM solicitó al patrón que recuperase y presentase la instalación como se encontraba en el momento del accidente, insertando los elementos afectados, preservados a petición de la CIAIM en el escenario del incendio. Dado que las labores de reparación se encontraban muy avanzadas, no fue posible reconstruir completamente el escenario. Véase la Figura 5¹⁰. Se hace notar la posición del latiguillo y de la dinamo. El latiguillo se encuentra señalado por las flechas rojas. Su posición real era la que se indica, pero por debajo del perfil que sirve de base a las planchas.

- 4) Nótese la longitud del latiguillo, aproximadamente un tercio mayor del recorrido entre los dos puntos de conexión hidráulica a unir. Esta mayor longitud podía permitir que el latiguillo se instalara correctamente, con las flechas adecuadas, siempre que los puntos de fijación fueran los correctos.

- 5) Nótese la posición de la parte dañada del latiguillo, próxima a los bornes de la dinamo y próxima también al mazo de cables eléctricos que discurría por debajo de las planchas.

- 7) Atendiendo a las manifestaciones del taller y del patrón el latiguillo fue instalado por debajo de las planchas de la sala de máquinas y fijado con bridas de nilón a la barra de soporte de las citadas planchas. No se han realizado fotos u otras evidencias que permitan determinar los puntos de fijación del latiguillo a las barras, ni las flechas o cocas que pudo haber en la instalación. Si los puntos de fijación no fueron correctos, entonces las holguras excesivas, o partes libres del latiguillo, podrían provocar el rozamiento de una o varias partes del latiguillo contra los equipos y conducciones adyacentes.

- 1) La instalación del latiguillo que provocó el accidente se realizó de forma inapropiada. La persona que realizó la sustitución del latiguillo debió hacerlo conforme a las recomendaciones de la industria para estas instalaciones¹⁶. En este caso, el instalador no consideró dos problemas:
 - a. La existencia de partes libres del latiguillo que, con la vibración del buque, rozaran con partes de otros equipos y conducciones, y
 - b. La instalación del latiguillo demasiado cerca de conducciones eléctricas.
- 2) Resultado de lo anterior, se evidencia la falta en la operación del barco de un sistema de mantenimiento e inspección eficaz.

Que realice una supervisión eficaz del mantenimiento realizado a bordo.

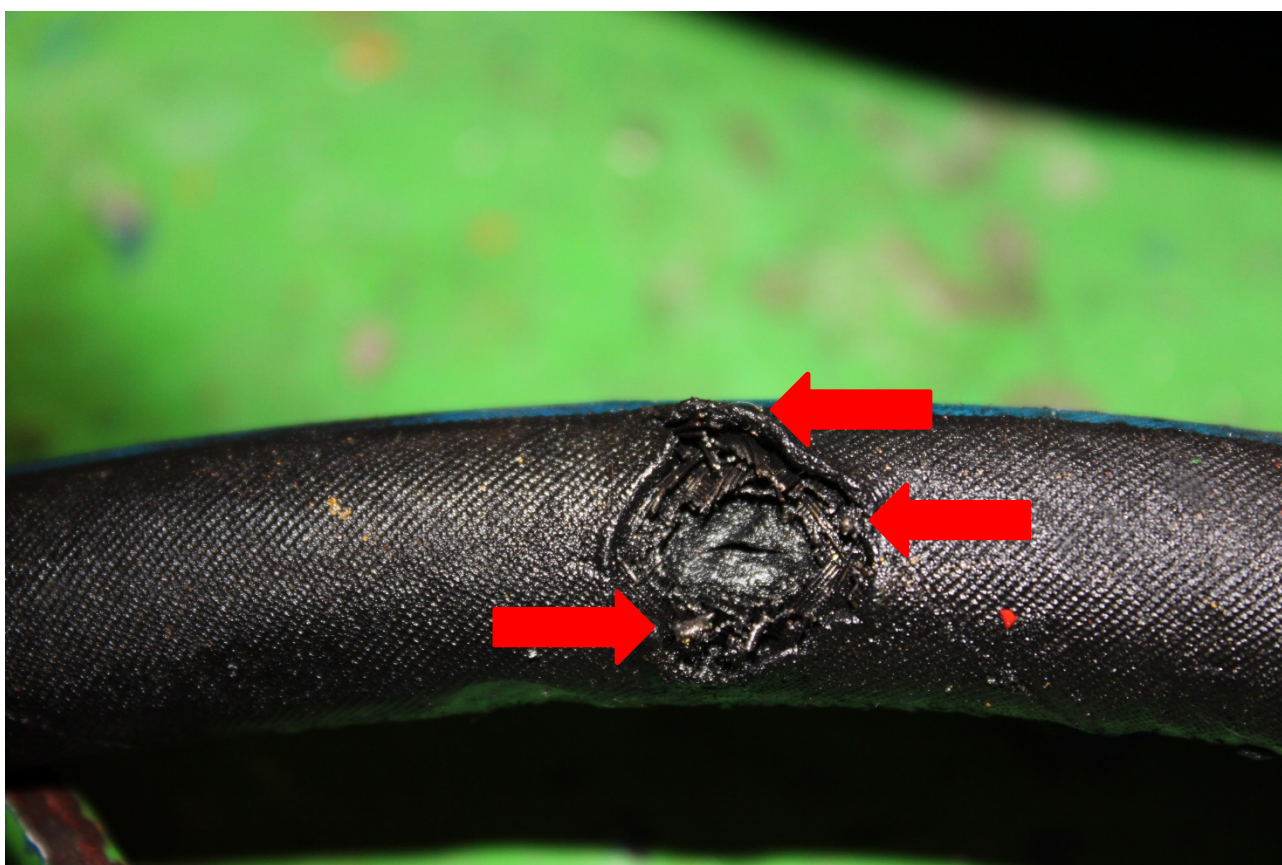
Figura 6. Detalle de la rotura del latiguillo, con indicación de las “perlitas” de metal fundido.

- 8) El latiguillo afectado, según comprobó la CIAIM, era de tipo adecuado¹¹ al trabajo que debía realizar con doble malla de acero, una presión máxima de trabajo de 330 bar¹², y resistente a aceites, corrosión y abrasión.
- 9) El latiguillo que sufrió la rotura presentaba “perlitas”, o bolas pequeñas de metal fundido, en la malla metálica de refuerzo de acero afectada, como se ve en la Figura 6, indicio claro de que se había producido un cortocircuito entre la citada malla y un cable u objeto metálico con corriente eléctrica.

La causa más probable del incendio fue un cortocircuito provocado por el contacto de la malla metálica de contención de un latiguillo hidráulico con el terminal o el cuerpo de cable conectado al borne positivo de la dinamo del buque. El latiguillo se encontraba previamente debilitado por el roce contra un saliente o borde metálico, habiendo perdido material de su cubierta protectora en el punto del roce y provocando que la doble malla de acero quedara al descubierto. El tamaño relativamente reducido del área en que se produjo la rotura del latiguillo induce a pensar que el punto de roce tuvo que ser una arista metálica o similar, próxima al punto de rotura, como la terminal plana del borne positivo de la dinamo.

El cortocircuito, al derretir el metal de la doble malla, provocó la rotura de las capas internas del latiguillo y posibilitó la salida del aceite hidráulico a presión que contenía. Esto, unido a las altas temperaturas producidas por el cortocircuito, muy superiores al punto de inflamación del aceite, provocó que este se incendiara.

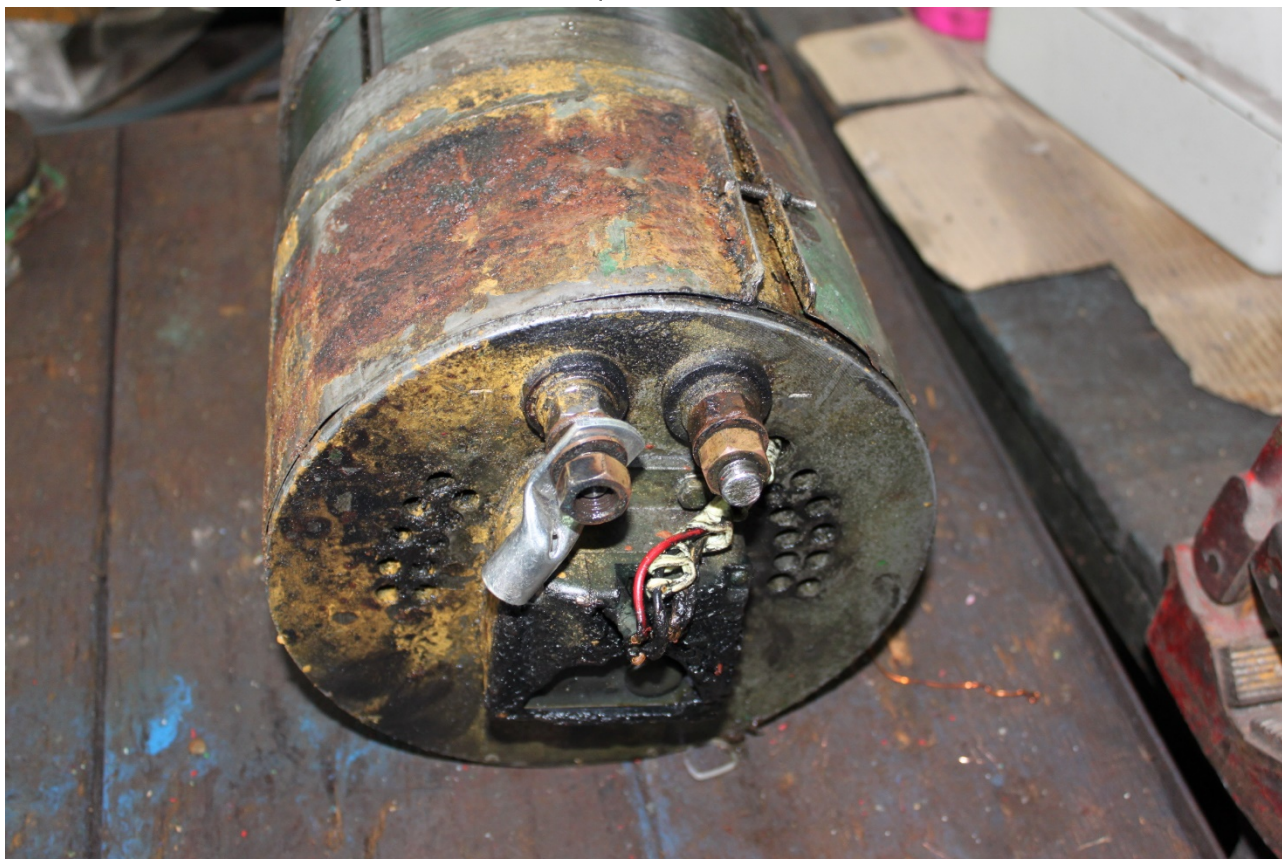
Figura 7. Dinamo instalada a bordo en el momento del accidente.

- 10) La dinamo¹³ instalada a bordo en el momento del incendio fue afectada por el mismo y por los agentes extintores usados en su extinción. No obstante, tras su revisión no se evidencia que se hubiera producido un cortocircuito en su cuerpo o en sus bornes¹⁴.

¹⁴ Dicho de otra manera, no se evidencia que la misma dinamo fuera origen del incendio sino sujeto del mismo.

Véase la Figura 7¹⁵, que corresponde a la dinamo que estaba instalada en el momento del incendio. La CIAIM no tuvo acceso a los cables y terminales planos a los que estaba conectada, ya que dichos cables y terminales fueron retirados y descartados al proceder al saneamiento y renovación de la instalación, dado su estado de deterioro. Al preguntar al taller encargado de la renovación eléctrica de la instalación, no vieron indicios de metal fundido en los bornes de la dinamo aunque no pueden precisar lo mismo respecto de los terminales y cables eléctricos que estaban conectados a él.
