COMISIÓN PERMANENTE DE INVESTIGACIÓN DE ACCIDENTES E INCIDENTES MARÍTIMOS

Informes técnicos reducidos

2011 - 2012

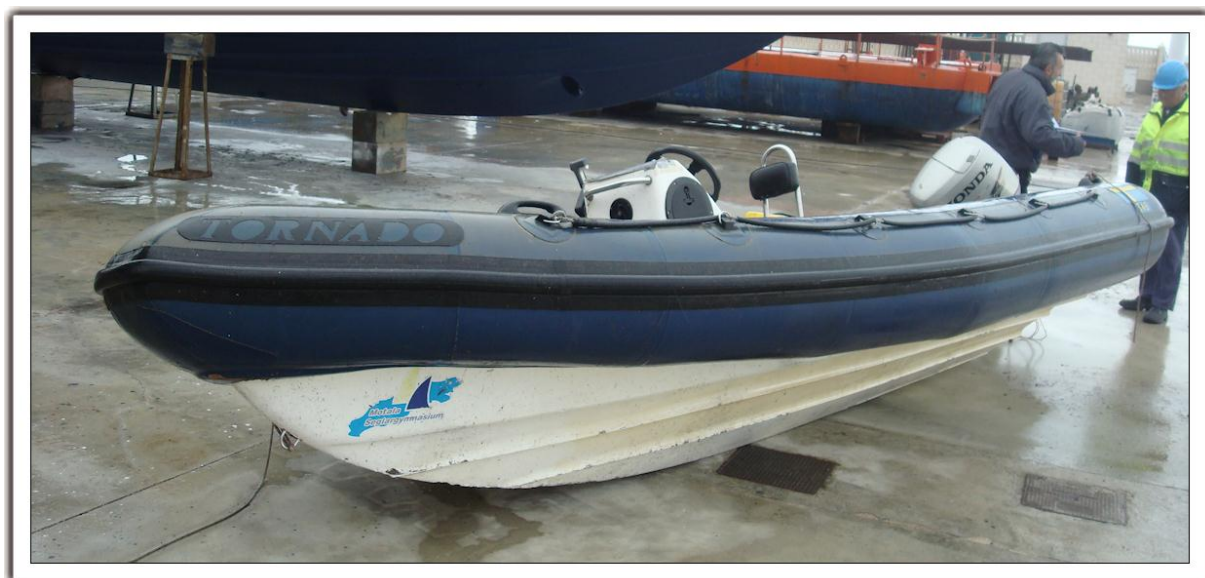
Estado de la embarcación tras el accidente.

Vistas las circunstancias del accidente y las investigaciones preliminares realizadas por la capitania marítima de Alicante y por la Guardia Civil, se concluye que el accidente fue causado por la imprudencia de los tripulantes de la embarcación, que no debieron salir a navegar con las malas condiciones meteorológicas reinantes, y en ningún caso sin llevar los reglamentarios chalecos salvavidas.

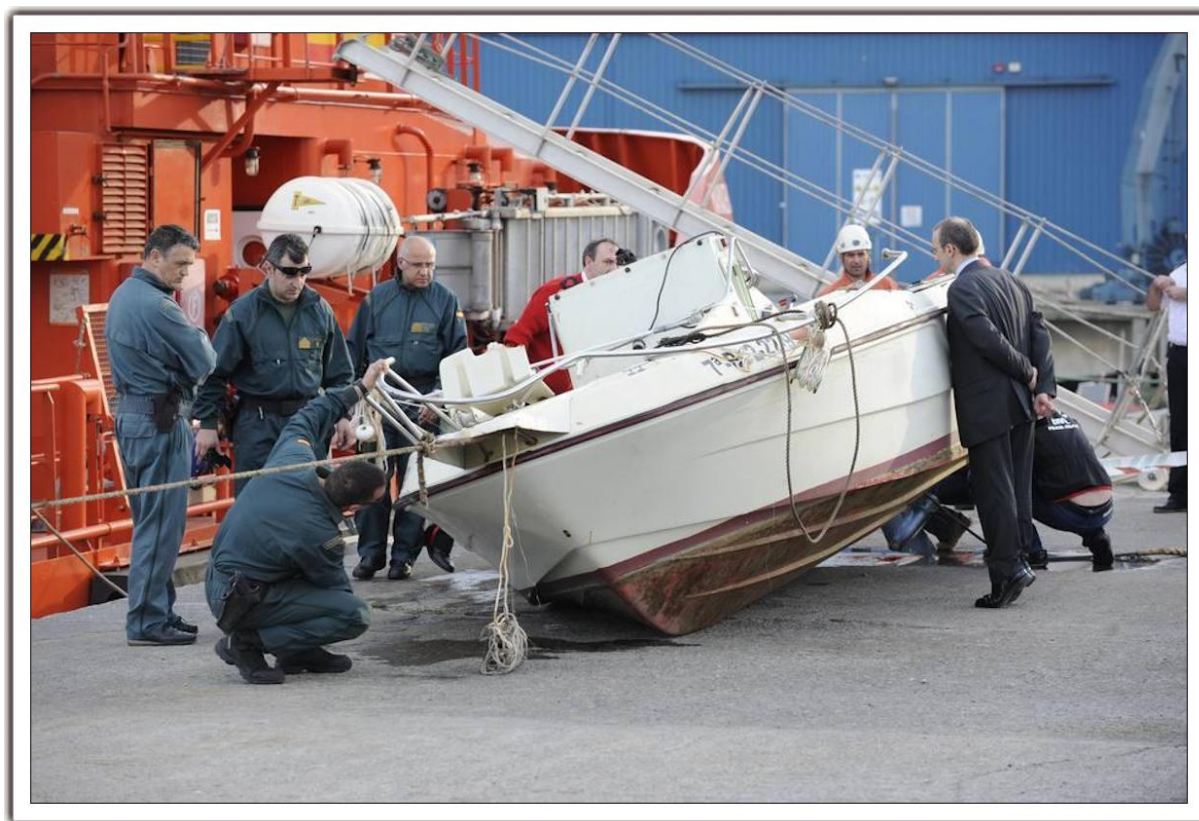
Embarcación ZIRRI tras su recuperación por parte de Sasemar (Autor: Fernando Gómez).

Vistas las circunstancias del accidente y las investigaciones preliminares realizadas por la capitania marítima de Bilbao y por la Guardia Civil, el Pleno de la Comisión ha concluido que el accidente fue causado por la imprudencia del patrón de la embarcación, que no debió salir a navegar con las malas condiciones meteorológicas reinantes.

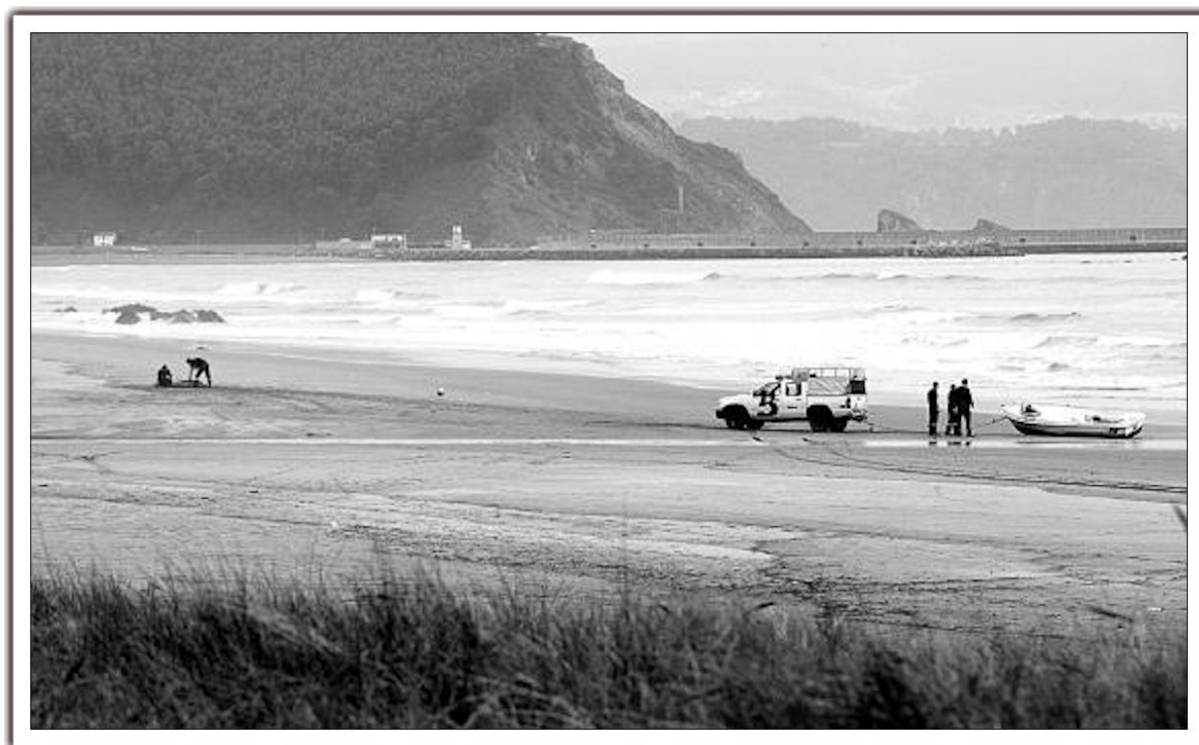
Embarcación FRENJO tras ser rescatada. (Autor: Ricardo Solís)

La Comisión carece de elementos de juicio que permitan determinar una causa probable del vuelco de la embarcación.

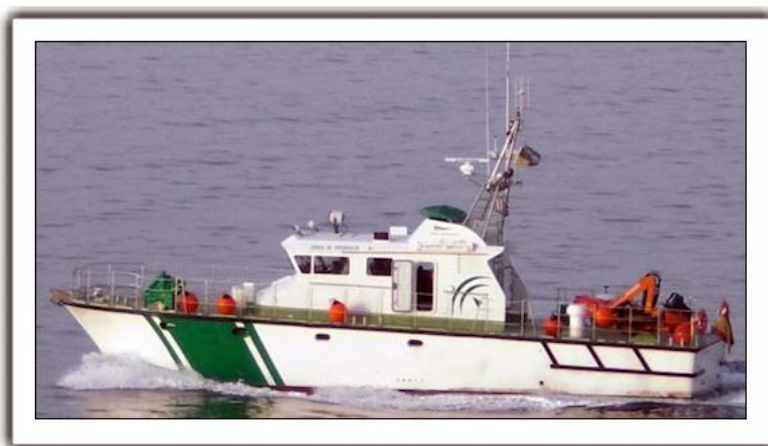
A las 12:52 horas locales, el buque abordó a la embarcación de inspección pesquera de la Junta de Andalucía CORMORÁN GRANADA, que se encontraba en el extremo sur del muelle de Levante, colisionando contra la amura de ésta. La embarcación CORMORÁN GRANADA sufrió daños en la superestructura y el puente. La popa del buque apoyó contra el muelle rompiendo un bolardo y descolgando una defensa. El buque VOLCÁN DE TIMANFAYA tuvo una abolladura junto al cinturón de la aleta de babor, de unos 30 cm de longitud y una flecha de 5 cm.

Embarcación CORMORÁN GRANADA.

- ❖ Consecuencias:
No se produjeron daños personales ni contaminación. Daños importantes en la superestructura de la embarcación CORMORÁN GRANADA. Abolladura de 30 cm de longitud en la aleta de babor del buque VOLCÁN DE TIMANFAYA. Resultó dañado un bolardo del muelle.
