## Informe técnico S-32/2011

# Investigación del incendio en el pesquero BALLANES, a 3 millas del puerto de Cambrils (Tarragona), el 13 de septiembre de 2010

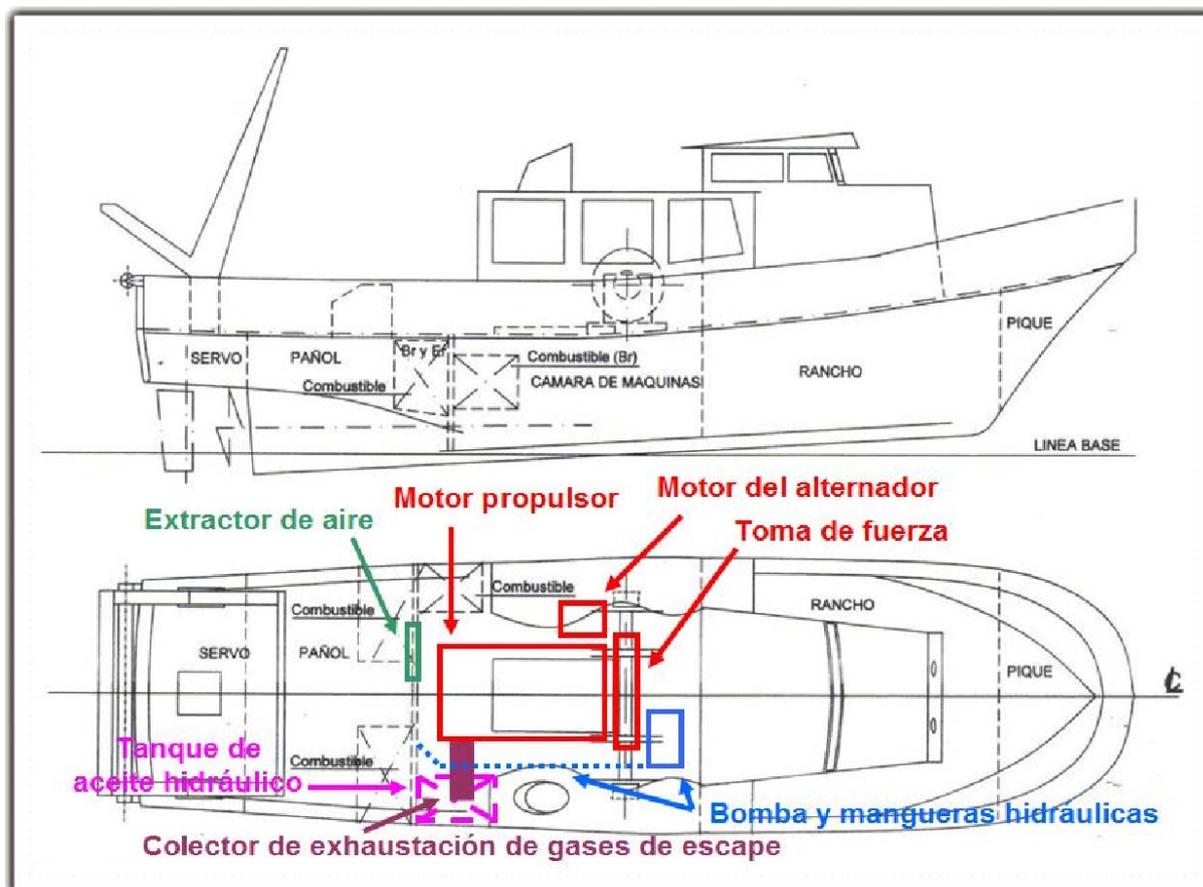
Figura 3. Disposición de equipos en la cámara de máquinas

Se accede a la cámara de máquinas por la puerta de comunicación con el rancho situado a su proa (ver Figura 3). A este espacio se accede desde un tambucho en el puente.

La bomba hidráulica que acciona la maquinilla de pesca y el servomotor del timón de gobierno está situada a proa del motor propulsor. La conexión entre la bomba y los equipos a los que da servicio se efectúa mediante mangueras homologadas flexibles de entre 8 y 10 m de longitud, sujetas al techo de la cámara de máquinas mediante grapas metálicas. Estas mangueras disponen de un tubo interior de caucho sintético resistente a los aceites, un refuerzo de malla trenzada en alambre de acero endurecido y templado, y una cubierta de caucho sintético resistente a la abrasión e intemperie.

La ventilación de la cámara de máquinas se efectúa mediante una toma de aire situada en la caseta y un conducto que baja por el mamparo de proa de la cámara de máquinas. El aire circula por la acción de un extractor situado en el mamparo de popa, que descarga el aire de la cámara de máquinas en el pañol de popa. El aire es finalmente expulsado al exterior a través del tambucho de acceso a este espacio.

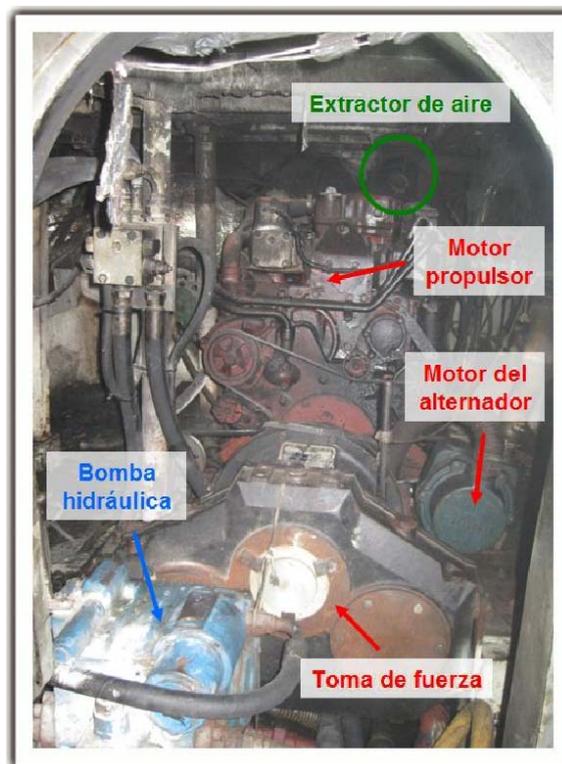
Figura 4. Vista desde proa de la cámara de máquinas tras ser extinguido el incendio

Del análisis de las fotografías y de los informes que se dispone, se puede concluir que el fuego se concentró en la parte alta del compartimento de máquinas, afectando a la estructura de los mamparos colindantes y a los circuitos hidráulico y eléctrico.

La parte inferior de la cubierta principal, el mamparo de separación entre la cámara de máquinas y el pañol de popa, y las paredes del tanque de aceite hidráulico fueron sometidos a altas temperaturas. La resina de poliéster se consumió quedando la fibra de vidrio expuesta y deslaminada. Asimismo, las altas temperaturas alcanzadas provocaron que se fundiese gran parte del recubrimiento de las mangueras hidráulicas y del aislamiento del cableado eléctrico.

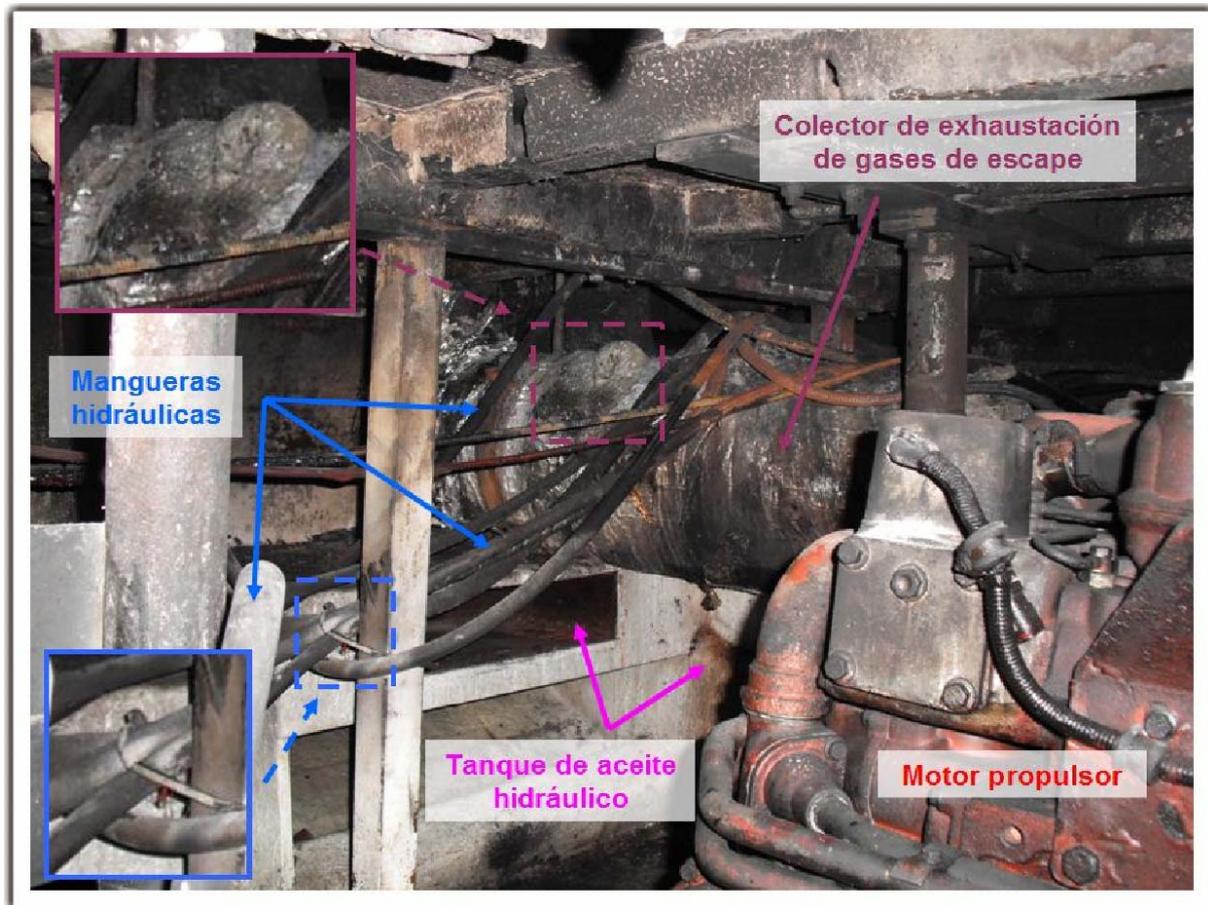
Figura 5. Localización del posible foco del incendio

El propietario de la embarcación declaró que las mangueras solían estar "reblandecidas" en el tramo que discurría sobre el colector de exhaustación de gases de escape del motor propulsor. Ello podría deberse a que el trazado del circuito hidráulico se encontraba muy próximo del colector y a la falta de mantenimiento del calorifugado del conducto de escape de los gases del motor propulsor.

La instalación del calorifugado era de tipo flexible y utilizaba mantas enrolladas en torno al propio colector. El calorifugado era ignífugo pero no impermeable por lo que, si no se realiza un mantenimiento adecuado, con el paso del tiempo pierde capacidad de aislamiento (*ver detalle en el cuadro superior izquierdo de la Figura 5*).

Después del incendio se comprobó que las mangueras hidráulicas descansaban sobre el colector de los gases de escape (ver figuras 5 y 6), por lo que se puede concluir que la causa más probable del incendio fue el desprendimiento e ignición de las mangueras hidráulicas con la consiguiente pérdida de aceite y su combustión.

Analizadas las circunstancias del accidente y el modo en que se desarrollaron los acontecimientos, la Comisión considera como causa más probable del incendio una fisura en una manguera del circuito hidráulico a través de la que se podría haber producido una fuga de aceite. La presión en el interior del circuito habría proyectado el aceite sobre el calorifugado del colector de exhaustación de gases de escape del motor propulsor. Como dicho calorifugado no era impermeable, se debió impregnar con el aceite proyectado hasta que éste alcanzó la superficie del colector, en donde la alta temperatura del mismo, superior a la del punto de inflamación del aceite, actuó como fuente de ignición del incendio, propagándose seguidamente a las zonas adyacentes.

1. Que actualicen el sistema hidráulico, de ventilación y de detección de incendios y alarma a las prescripciones técnicas del Real Decreto 543/2007, aun cuando no les sean de aplicación, al objeto de aumentar la seguridad de los tripulantes.
2. Que revisen las mangueras, tuberías y sujeciones que transporten fluidos combustibles que estén situadas sobre superficies calientes, especialmente motores.

5. Que eviten en lo posible realizar diseños donde las mangueras, tuberías y sujeciones que transporten fluidos combustibles estén situadas sobre superficies calientes, especialmente motores.

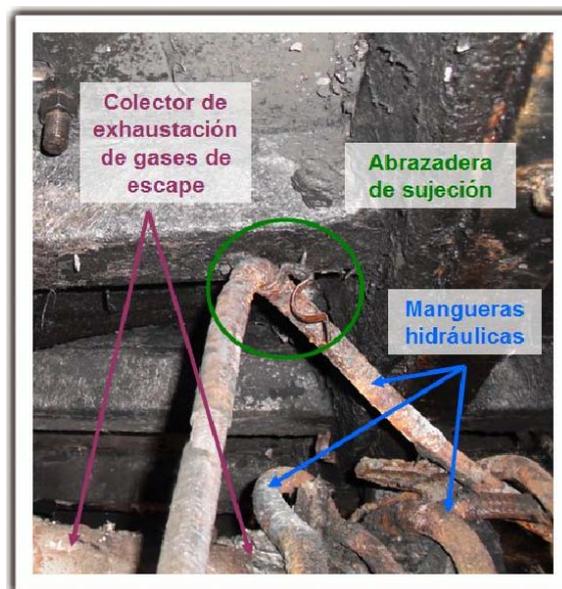
Figura 6. Detalle del anclaje de las mangueras hidráulicas al techo de la cámara de máquinas

Las mangueras se fijaban al techo de la cámara de máquinas con abrazaderas atornilladas, pero no de forma individual sino que algunas iban unidas entre sí mediante presillas de plástico.
