Informe CIAIAC-ULM 2015

Accidentalidad de las
aeronaves ultraligeras
motorizadas (ULM)
en España durante
el año 2015

Fecha de aprobación: 27 de junio de 2016

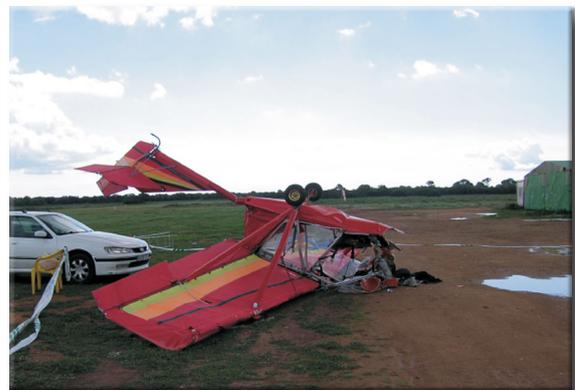
ULM A-003/2015; Maniobra brusca; Quicksilver GT-500; campo de vuelo de Son Albertí, T.M. de Lluçmajor, Mallorca (Illes Balears)

A las 12:45 hora local del sábado 14 de marzo de 2015, la aeronave ultraligera Quicksilver GT-500, matrícula EC-DK6, impactó contra el suelo dentro del campo de vuelo de Son Albertí, que está ubicado en el término municipal de Lluçmajor (Illes Balears).

El ruido producido por el choque fue escuchado por dos personas que estaban dentro de uno de los hangares, que alertadas por el mismo salieron al exterior y vieron los restos de la aeronave y al piloto herido en su interior. Auxiliaron al piloto y avisaron a los servicios de emergencia, que lo evacuaron en ambulancia hasta un hospital en el que falleció pocas horas después.

La aeronave resultó con daños importantes.

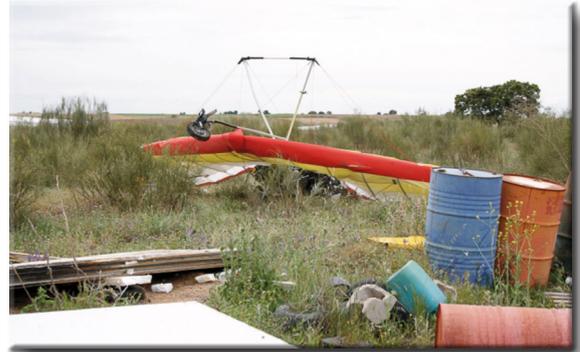
ULM A-005/2015; Fallo o malfuncionamiento de un sistema o componente de la aeronave – relacionado con el grupo motor; Air Creation Kiss 450 GTE 582S; aeródromo de Casarrubios del Monte (Toledo)

El viernes 24 de abril de 2015, sobre las 9:00 hora local, la aeronave de tipo trike en tándem, matrícula EC-LGM, iba a realizar un vuelo local de instrucción en doble mando. Delante iba situado el alumno y detrás el instructor.

El alumno inició el despegue por la pista 26 del aeródromo de Casarrubios del Monte, elevándose ligeramente. Los testigos informaron de que se oyó un cambio en las revoluciones del motor. La aeronave comenzó a desviarse a la izquierda dirigiéndose hacia una zona del aeródromo próxima a los depósitos de combustible y en la que había restos acumulados de chatarra. Las ruedas del tren principal de la aeronave impactaron con una pila de planchas de metal y la rueda de morro impactó contra el terreno haciendo capotar la aeronave.

Los ocupantes sufrieron lesiones de carácter grave y la aeronave resultó con daños importantes.

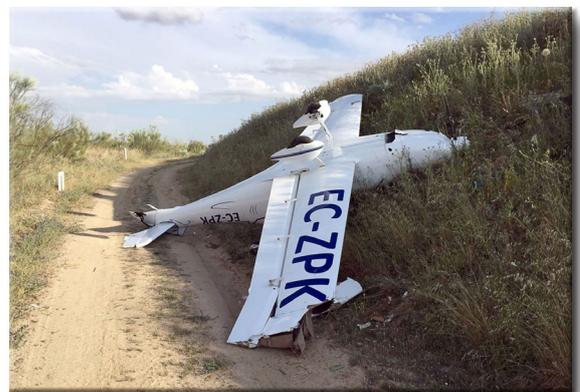
ULM A-006/2015; Fallo o malfuncionamiento de un sistema o componente de la aeronave – no relacionado con el grupo motor; ESQUAL VM1; aeródromo de Casarrubios del Monte (Toledo)

El martes 19 de mayo de 2015 a las 19:10 h, la aeronave Esqual VM1, matrícula EC-ZPK, sufrió un accidente durante el aterrizaje por la pista 08 del aeródromo de

Casarrubios del Monte (Toledo). Debido a un fallo en los frenos, la aeronave se salió por el extremo de la pista y cayó por un talud.

El piloto resultó ileso y el instructor sufrió diversas fracturas por las que tuvo que ser hospitalizado. La aeronave resultó con daños importantes.

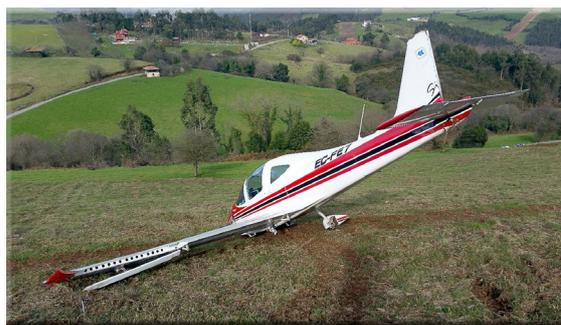
ULM A-007/2015; Relacionado con combustible; TECNAM P 2002 SIERRA; proximidades del aeródromo de La Morgal, T. M. de Llanera (Asturias)

El miércoles 11 de febrero de 2015, a las 12:50 hora local, la aeronave TECNAM P 2002 SIERRA, matrícula EC-FE7, sufrió un accidente en las proximidades del aeródromo de La Morgal (Asturias).

La aeronave realizaba un vuelo por la zona de la estación de esquí de Pajares cuando tuvo una pérdida de potencia. Durante el descenso impactó con una línea eléctrica de baja tensión. Finalmente, la aeronave aterrizó en una pradera de la zona de Lotero.

El pasajero y el piloto resultaron ilesos, y la aeronave sufrió daños importantes.

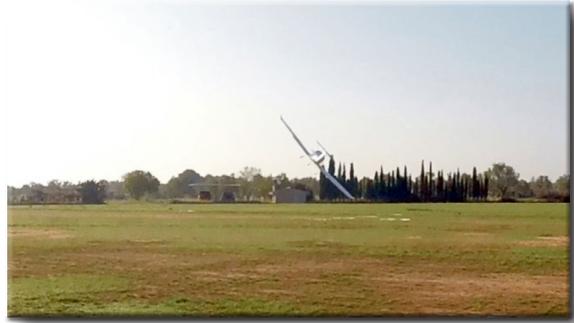
El lunes 3 de agosto de 2015, a las 9:00 hora local, la aeronave ultraligera ATEC 122 ZEPHYR, matrícula EC-XME, inició el despegue por la pista 09 del campo de vuelo de Viladamat (Girona) para participar en una etapa de la Vuelta Ibérica 2015 organizada por la Asociación Española de Pilotos de Aviación Ligera (AEPAL).

Durante la carrera de despegue, se fue desviando a la derecha, se elevó a poca altura y alabeó hacia el mismo lado hasta tocar ligeramente con la punta del plano derecho en el terreno, impactando a continuación contra una caseta situada en los límites del campo de vuelo e incendiándose posteriormente.

Los dos ocupantes fallecieron y la aeronave resultó destruida.

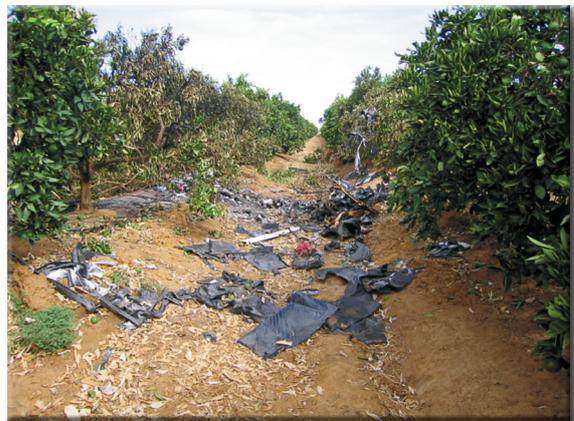
El domingo 23 de agosto de 2015, aproximadamente a las 13:47 hora local, la aeronave Pipistrel Sinus 912, matrícula EC-FU2, se precipitó contra el terreno en las proximidades de la pista 27 del aeropuerto de Sevilla, cuando la pasajera a bordo intentaba alcanzar la cabecera de la pista.

Con dos ocupantes a bordo (piloto y pasajera) la aeronave llevaba a cabo un vuelo desde el aeródromo de Trebujena (Cádiz) hasta el campo de vuelo de Alcalá del Río (Sevilla). Durante el mismo, el piloto se sintió indispuerto y sufrió una pérdida de consciencia. La pasajera asumió el control de la aeronave y contactó con control aéreo. A partir de entonces, fue asesorada por el personal de control y por otro piloto que la escoltó a bordo de otra aeronave, conduciéndola hasta la proximidad del aeropuerto de Sevilla. A unos 2.300 m de alcanzar el aeropuerto la aeronave realizó dos virajes y cayó sobre un terreno de frutales.

La pasajera resultó con heridas graves y el piloto falleció. La aeronave resultó destruida.

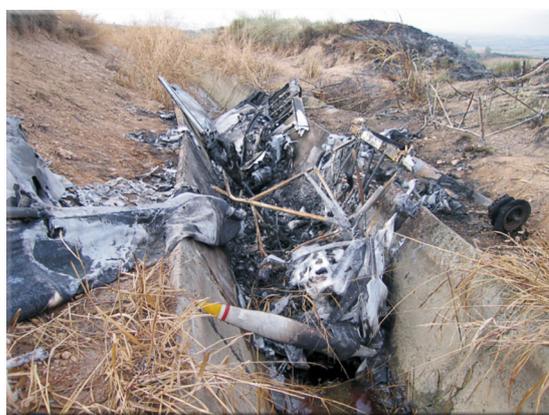
El domingo 25 de octubre de 2015, a las 10:10 hora local, y según la información aportada por varios testigos, la aeronave Tecnam P92 ECHO, matrícula EC-KXK, cabeceó en exceso al comenzar la maniobra de despegue en el campo de vuelo de Mollerussa (Lleida), de manera que el protector de cola contactó con la pista de tierra. A continuación, alabeó hacia la izquierda y golpeó un cono delimitador de pista situado casi al final de ésta, modificando su trayectoria hacia la derecha. La aeronave continuó rodando y rebotando en el terreno adyacente, ya fuera de la pista, hasta que finalmente el plano derecho golpeó contra un árbol, lo que provocó que la aeronave picara impactando contra un canal de riego de hormigón que se encontraba a menor altura.

Como consecuencia del impacto la aeronave comenzó a arder, resultando destruida y los dos ocupantes fallecieron.

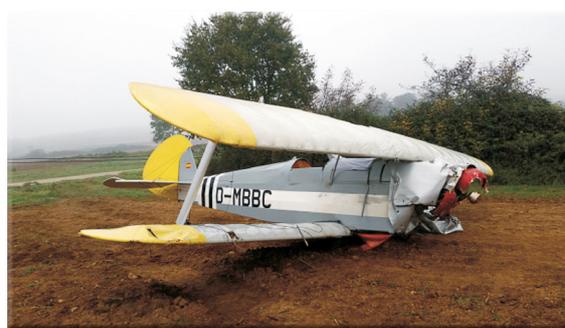
ULM A-013/2015; Operaciones a baja altitud; Kiebitz Stemk; T.M. de Maià de Montcal (Girona)

El sábado 7 de noviembre de 2015, la aeronave Kiebitz Stemk, matrícula D-MBBC, acababa de despegar del campo de vuelo de paramotores de Beuda ubicado al norte

de la localidad de Besalú (Girona) y se dirigía hacia la localidad de Crespià (Girona), donde tenía previsto aterrizar en un campo propiedad del piloto.

Después del despegue, la aeronave se dirigió hacia el este, y tras sobrevolar una zona boscosa y alguna parcela agrícola, la aeronave impactó contra los cables de una línea telefónica que discurría perpendicularmente a la dirección de vuelo, quedando uno de los cables enganchado en el patín de cola. A consecuencia del impacto la aeronave perdió gran parte de su velocidad, y acabó precipitándose contra el suelo en actitud casi vertical, a las 17:30 hora local, a una distancia de 5 km del punto de despegue.

El piloto, que era el único ocupante de la aeronave, resultó ileso y pudo salir de ésta por sus propios medios. La aeronave resultó con daños de importancia.

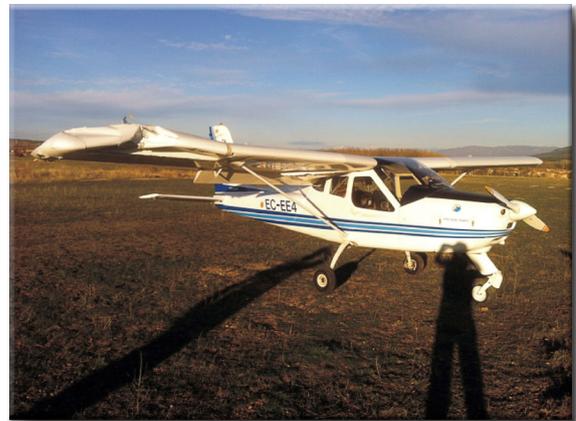
El miércoles 18 de noviembre de 2015, a las 14:30 hora local, la aeronave TECNAM P92-ECHO-SUPER, matrícula EC-EE4, sufrió un accidente en el campo de vuelo de Arcones (Segovia).

Durante el aterrizaje se desprendió la pata derecha del tren de aterrizaje. La aeronave continuó deslizándose por la pista hasta impactar con el semiala derecha contra el poste de la manga de viento, tras lo cual se detuvo.

El pasajero y el piloto resultaron ilesos. La aeronave sufrió daños importantes.
