## INFORME CIAIM-15/2017

### Abordaje entre el granelero ISA y la embarcación de recreo CHARLIE IV a 4 millas al sur de la bocana del puerto de Tarragona, el 19 de marzo de 2016

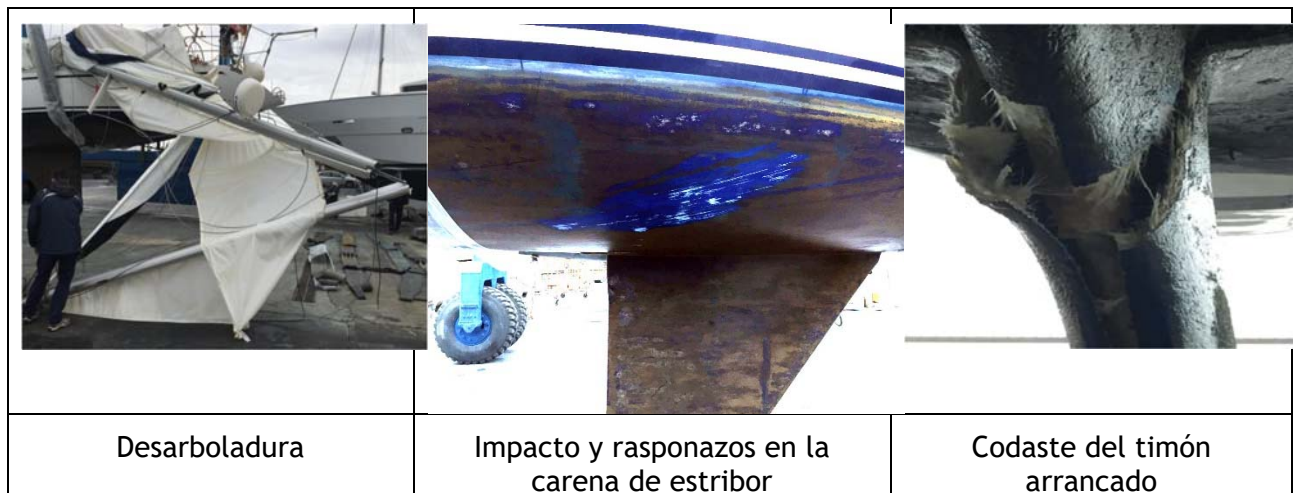
Figura 4. Daños en la E/R CHARLIE IV

El impacto no causó daños materiales ni personales al B/M ISA, sin embargo produjo la rotura y caída del mástil de la E/R CHARLIE IV, que acabó parte en el agua y parte sobre la cubierta de la embarcación. También el bulbo del mercante impactó con la obra viva en el costado de estribor y el timón del velero, provocando una pequeña vía de agua en esta zona. Los dos tripulantes del velero resultaron ilesos.

De la revisión de las averías sufridas por el velero se aprecia que las circunstancias del abordaje entre ambos buques fueron poco habituales. No parece que existiera un impacto directo del casco del velero, sino que el primer contacto fue con el mástil por un lado, provocando la desarboladura de la embarcación y, después (al oscilar la embarcación a la banda contraria) fue la carena de estribor de la embarcación la que impactó contra el mercante, para seguidamente resultar afectado el codaste y el timón. El soporte de este último fue arrancado del codaste resultando en una vía de agua. Véanse las fotos de la Figura 4.

Los golpes sufridos por la embarcación también produjeron roturas y desajustes en el equipamiento interior del velero. El mercante no informó de roturas o daños.

Del análisis de las fotografías de los daños sufridos por el velero, resultan coherentes con esta secuencia de acaecimientos. Primero el abanico de proa del B/M ISA impactó en el mástil del velero que, por efecto de la escora del velero y las formas de la proa del mercante son los puntos más cercanos en el cruce de trayectorias y acto seguido su bulbo impactó en el costado de estribor bajo la flotación y en el timón de la E/R CHARLIE IV.

El patrón de la E/R CHARLIE IV declaró que, como consecuencia de estos impactos, se produjo una fuerte “contraescora” de la embarcación a babor. Esto es coherente con la caída del mástil por esa banda, el golpe en el pantoque de estribor y la doblez del timón a babor.

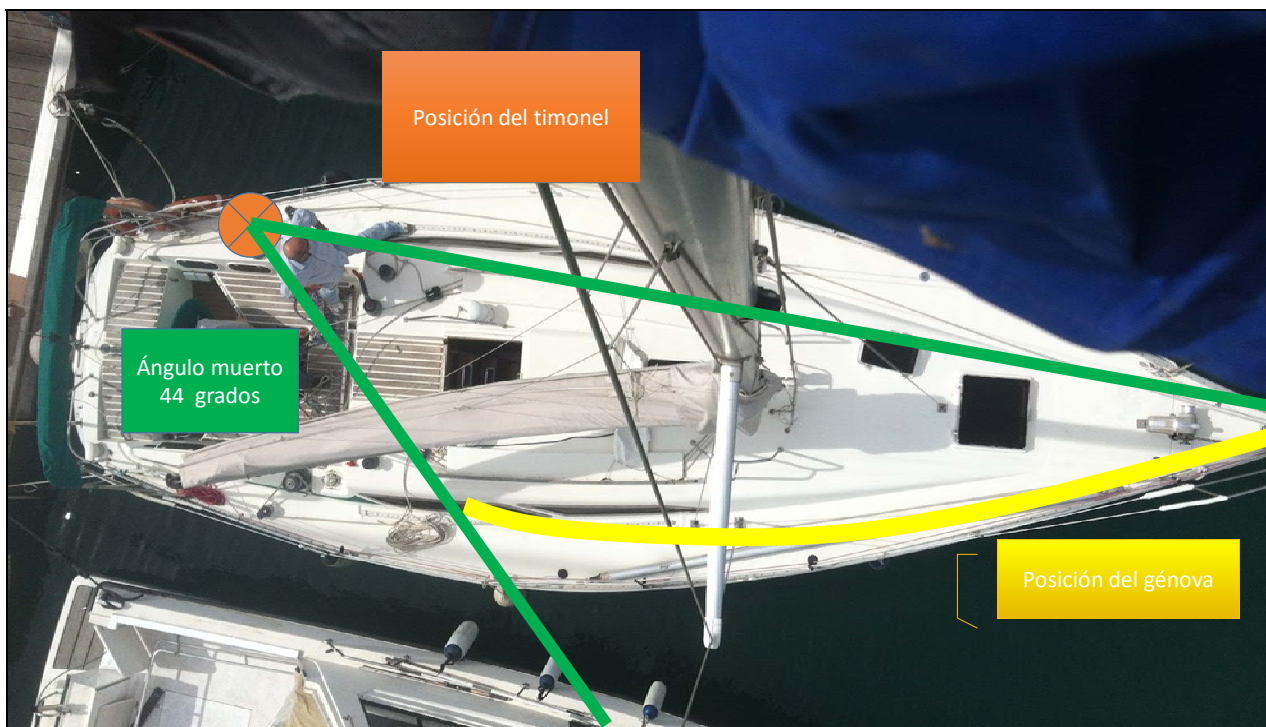
Figura 5. Ángulo muerto de visión del patrón de la E/R CHARLIE IV

Se ha simulado el ángulo muerto de visión del velero, desde la posición de gobierno declarada por el patrón y con el velamen posicionado según indica en la declaración. Se puede observar en la Figura 5 (realizado sobre una embarcación similar a la E/R CHARLIE IV) como este ángulo es de 44 grados aproximadamente, ligeramente desplazado de la línea de crujía (7 grados aproximadamente).

Los patrones de recreo deben ser conscientes de la necesidad de mantener en todo momento una adecuada vigilancia de la ruta y la zona de navegación. Especialmente en las navegaciones a vela, en las que la posición del velamen puede producir ángulos muertos de visión.

Los diseñadores y fabricantes de velas deberían plantearse la posibilidad técnica de equipar los génovas de crucero con ventanas de visión de tejido transparente, que permita la visión del patrón a sotavento cuando se encuentra sentado a la caña en barlovento, de modo similar a las velas de las embarcaciones de vela ligera.

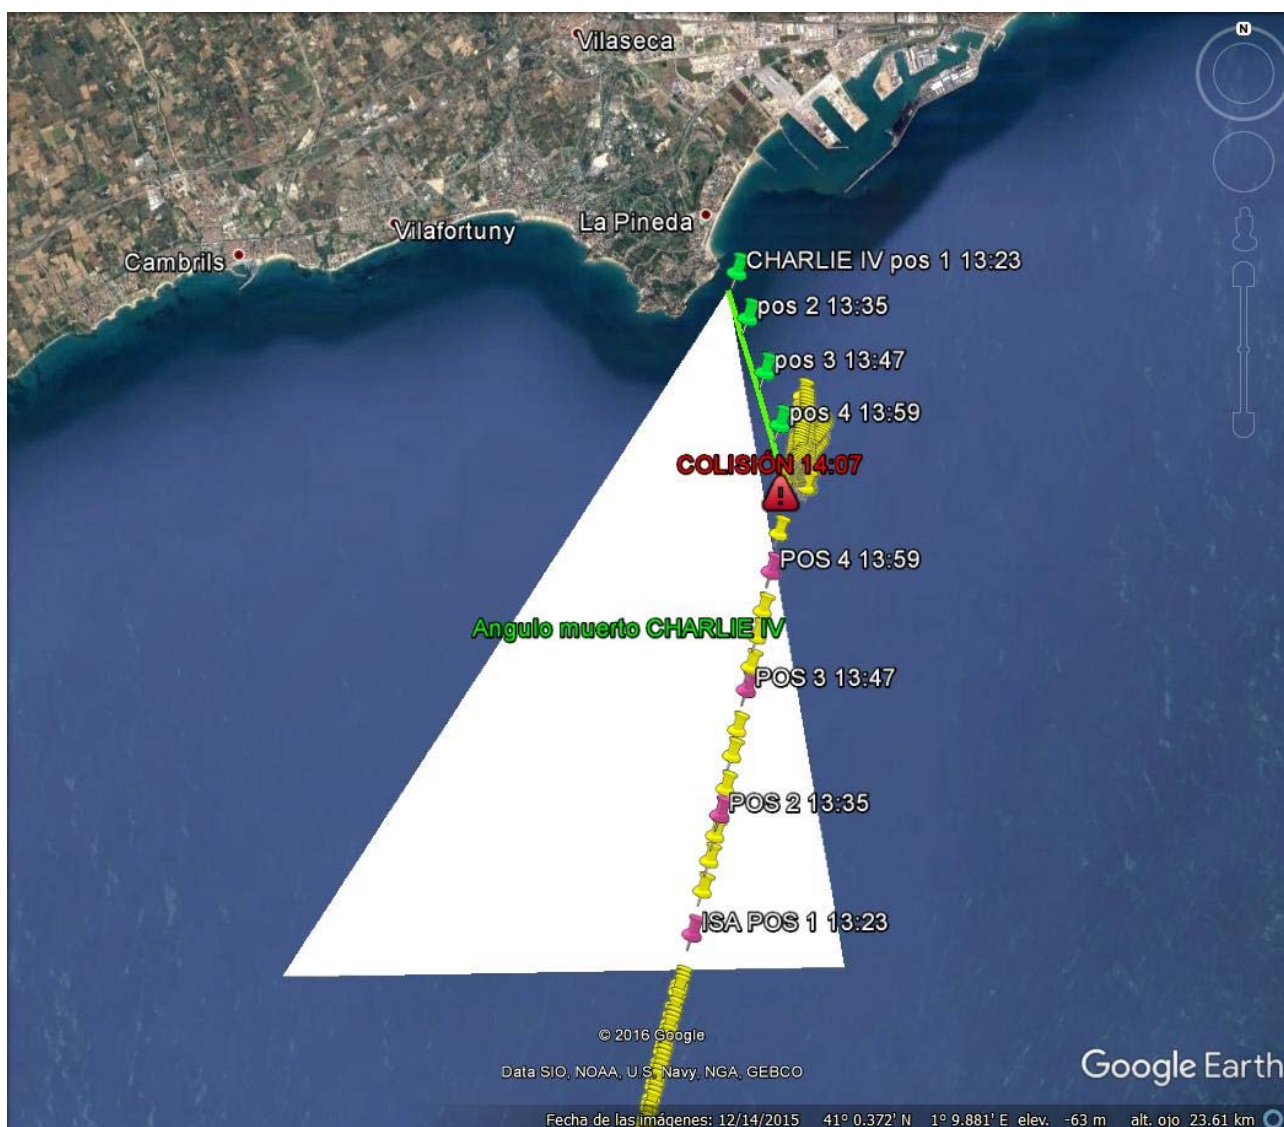
Figura 6. Gráfico de trayectorias del B/M ISA y la E/R CHARLIE IV con indicación de su ángulo muerto de visión

Revisando el gráfico se observa que ni uno ni el otro alteró su rumbo y/o velocidad hasta breves momentos antes de producirse el abordaje. No obstante, se reitera que la trayectoria del velero ha de tomarse necesariamente como una simplificación.

Sobre la primera posición del velero se ha representado, además, el ángulo muerto de visión que manifestaba el patrón del velero haber sufrido.

En el referido gráfico se observa asimismo como el B/M ISA se mantuvo en todo momento en la zona de visión muerta para el patrón de la E/R CHARLIE IV.

Dado que no se dispone de los datos del RDT del B/M ISA la CIAIM no ha podido determinar con seguridad el rumbo efectivo que llevaba el velero o los sucesivos cambios de rumbo, de poca entidad, que hubiera podido efectuar en su desplazamiento.
