Informe técnico S-42/2011

Investigación del accidente ocurrido el día 19 de enero de 2010 en el B/P BEJAR a veinticinco millas al Noroeste de A Coruña, con resultado de un fallecido

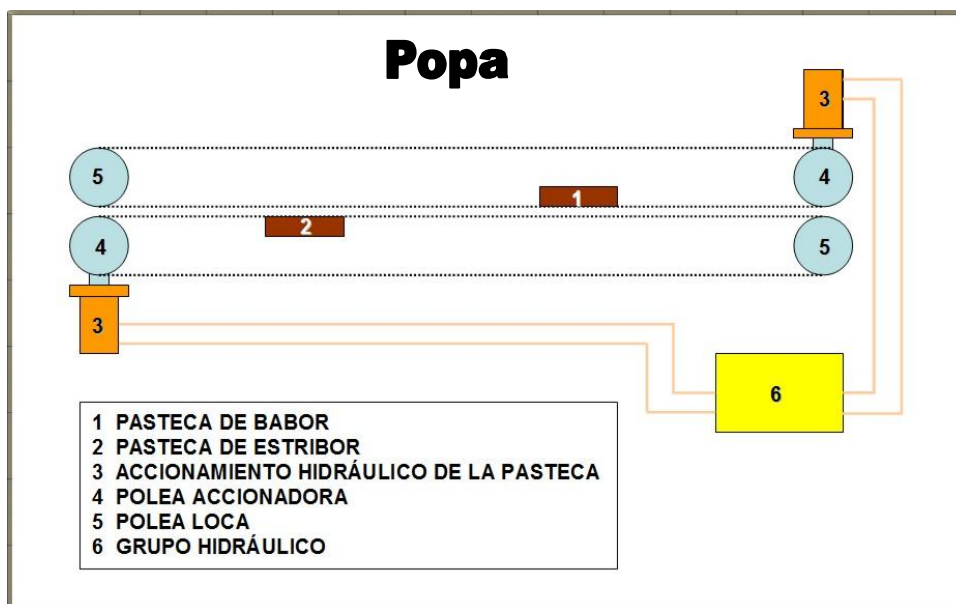
Figura 3. Croquis del sistema de guiado del pórtico portapastecas

El accionamiento de las pastecas utilizadas para la guía de las artes de pesca y ubicadas en el pórtico es hidráulico, mediante unas poleas que engranan en una cadena, que transmite el movimiento a las pastecas de guiado de las artes (ver figuras 3, 4 y 5).

Esta cadena es de acero de alta resistencia, de tipo G-80, con un diámetro de los eslabones de 13 mm, carga útil de trabajo de 5.300 kg y carga de rotura de 21.200 kg.

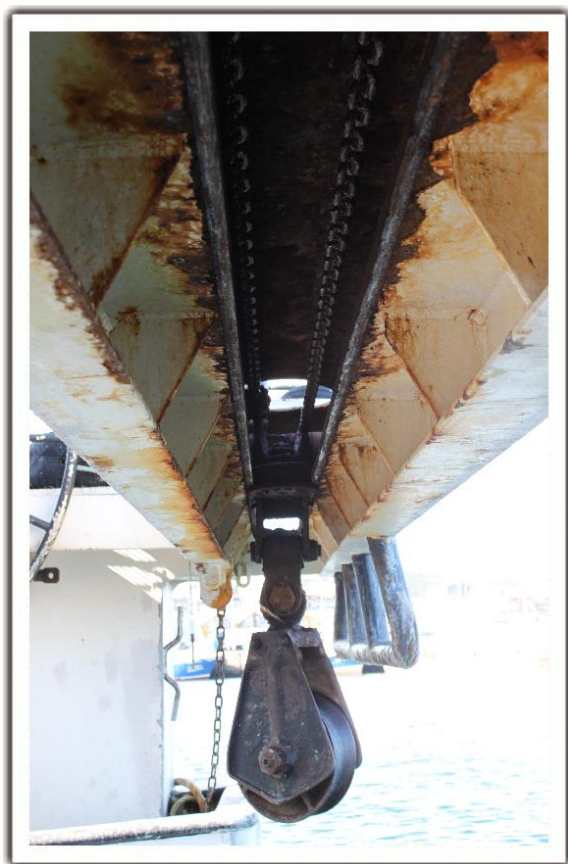
La foto de la Figura 5 está tomada desde la posición en que se encontraba el marinero cuando fue alcanzado por la pasteca.

Figura 5. Vista del pórtico portapastecas desde abajo, con el observador situado entre las dos pastecas y mirando a estribor.

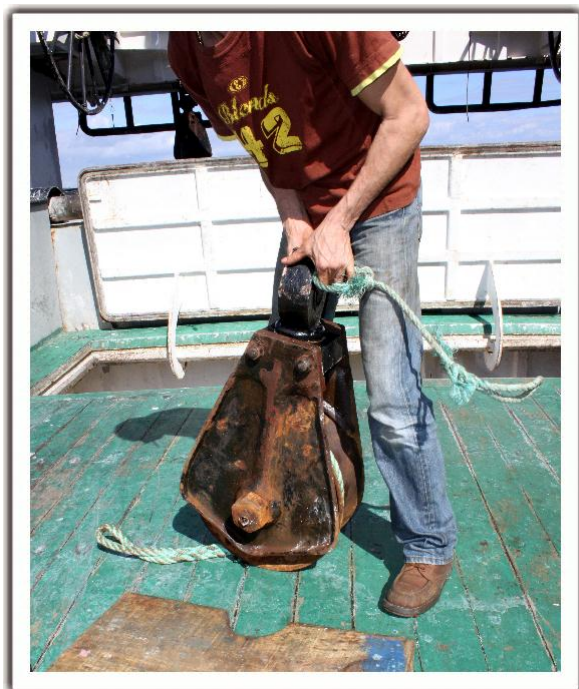
Figura 6. Pasteca semejante a la que impactó con el marinero

- d) El resto de la instalación estaba formada por:
- Las pastecas, suministradas por Talleres Carral S.L., se corresponden a la Serie 213, tamaño 2, del catálogo del fabricante. Su carga nominal de trabajo en suspensión es de 32 t y su peso es de 260 kg (ver Figura 6).

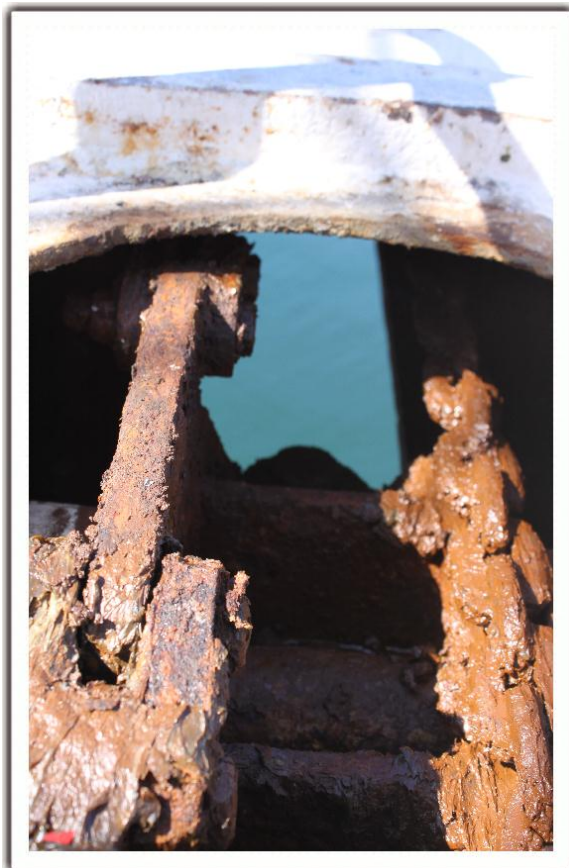
- b) La cadena se desmontaba para limpiarla y comprobar visualmente su estado una vez al año. Además, semanalmente se realizaba un mantenimiento de la cadena y pastecas consistente en aplicar capa sobre capa de grasa para reducir la fricción y evitar la oxidación de la cadena.

dena. Por lo tanto, en caso de existir corrosión, poros, o alguna grieta o deformidad en el acero que constituía la cadena, podría pasar desapercibida. (Ver detalle del engrase de la cadena en las Figuras 7 y 8).

Figura 7. Detalle del engrasado de la cadena

1. Que establezcan un protocolo de mantenimiento de las cadenas de las pastecas que respete las recomendaciones de su fabricante.

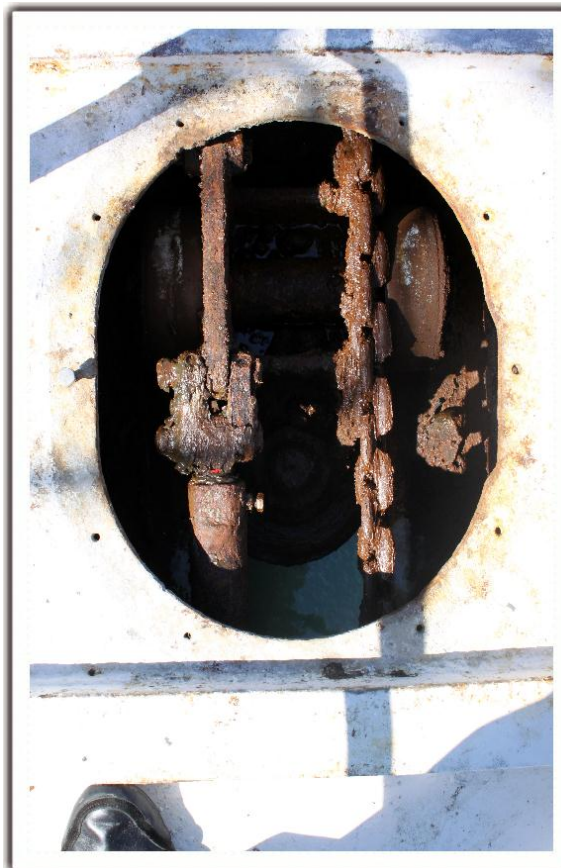
Figura 8. Escotilla para la revisión y mantenimiento de las pastecas
