Informe técnico S-31/2011

Investigación de la inundación del pesquero ACECHADOR, a 42 millas al Este de Durban (Sudáfrica), el día 2 de noviembre de 2009

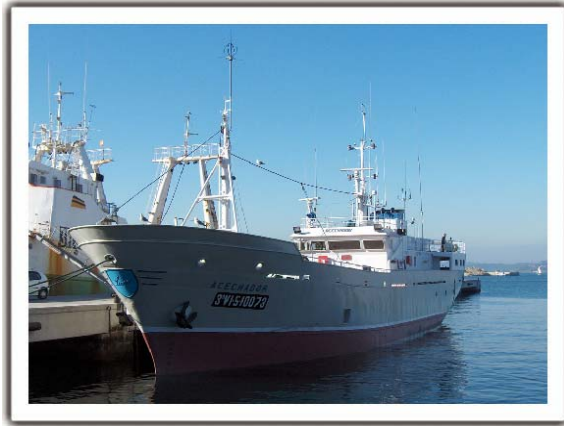
Figura 2. Buque pesquero ACECHADOR

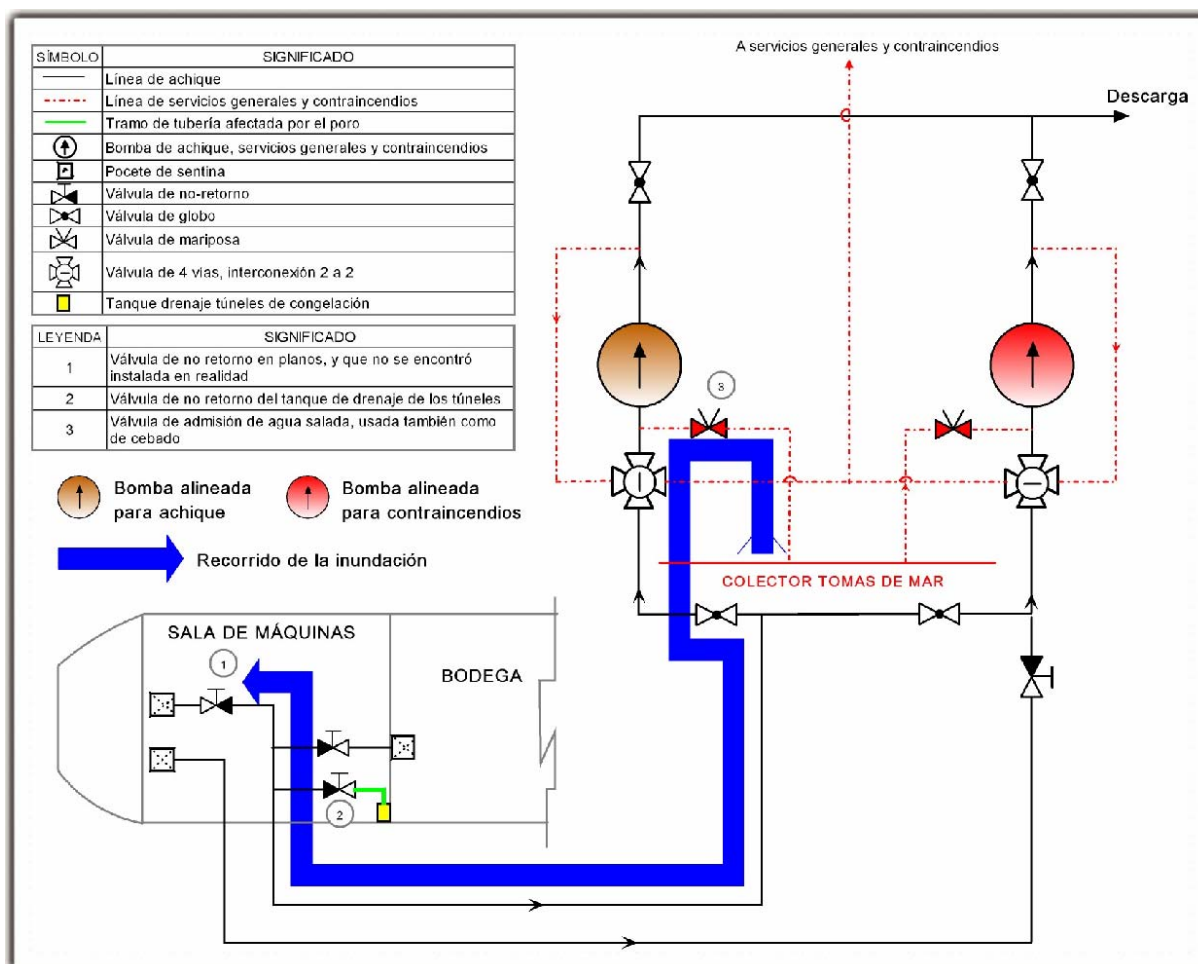
Figura 3. Esquema del sistema de achique y servicios generales. Recorrido de la inundación.

Para utilizar una bomba en servicios generales su aspiración se comunica con el colector de tomas de mar abriendo la válvula de conexión (leyenda 3 de la Figura 3) de la aspiración, y se aísla dicha aspiración de los colectores de achique mediante la válvula de 4 vías correspondiente.

La línea de achique de sentinas del pocete de babor de la cámara de máquinas debería terminar en una válvula de globo con sistema de no retorno, según los planos aprobados del buque (ver leyenda 1 en Figura 3). Tras el accidente se comprobó que esta válvula carecía de dispositivo de no retorno, con lo que el agua podía acceder libremente al pocete de la sentina de babor desde la línea de cebado de la toma de mar.

De acuerdo con las declaraciones de la tripulación, en un momento indeterminado tras la salida del buque de puerto se detectó un poro en la línea de achique (marcado en color verde en la Figura 3) del tanque de drenaje de los túneles de congelación, y que fue resuelto por el jefe de máquinas colocando unas abrazaderas provisionales. Probablemente la fuga producida a través de este poro sería el origen del agua detectada inicialmente en el pocete de babor. Finalizado el trabajo, para achicar dicho pocete el jefe de máquinas procedió a la apertura de la válvula de mariposa (marcada con la leyenda "3") que conecta la aspiración de la bomba con el colector de tomas de mar. Esta válvula permitía la presurización de la línea de achique de babor con agua proveniente de la toma de mar y, por consiguiente, facilitaba el cebado de la bomba.

Al abrir la citada válvula de mariposa, inmediatamente se llenó la línea de sentinas de babor, pero al no disponer dicha sentina de válvula de retención en el pocete la presión fue insuficiente para cebar la bomba, y comenzó a entrar agua en la sala de máquinas por dicho pocete sin que el jefe de máquinas lo advirtiera.

2. La válvula de sentinas de babor no disponía de dispositivo de no retorno, pese a figurar en los planos la existencia de dicho dispositivo, permitiendo la entrada de agua al pocete de sentinas de babor al conectar la línea de achique a una línea presurizada.

1. Que establezcan controles y precauciones especiales para que el buque salga de reparación plenamente operativo. Ello puede requerir, por ejemplo, probar el funcionamiento de las líneas de achique del buque para que sean capaces de operar con prontitud.
