## Informe técnico S-24/2013

# Vuelco y posterior hundimiento de la embarcación de pesca SEFI G, en los alrededores de Isla Vionta (A Coruña), el día 21 de enero de 2013, con resultado de un desaparecido

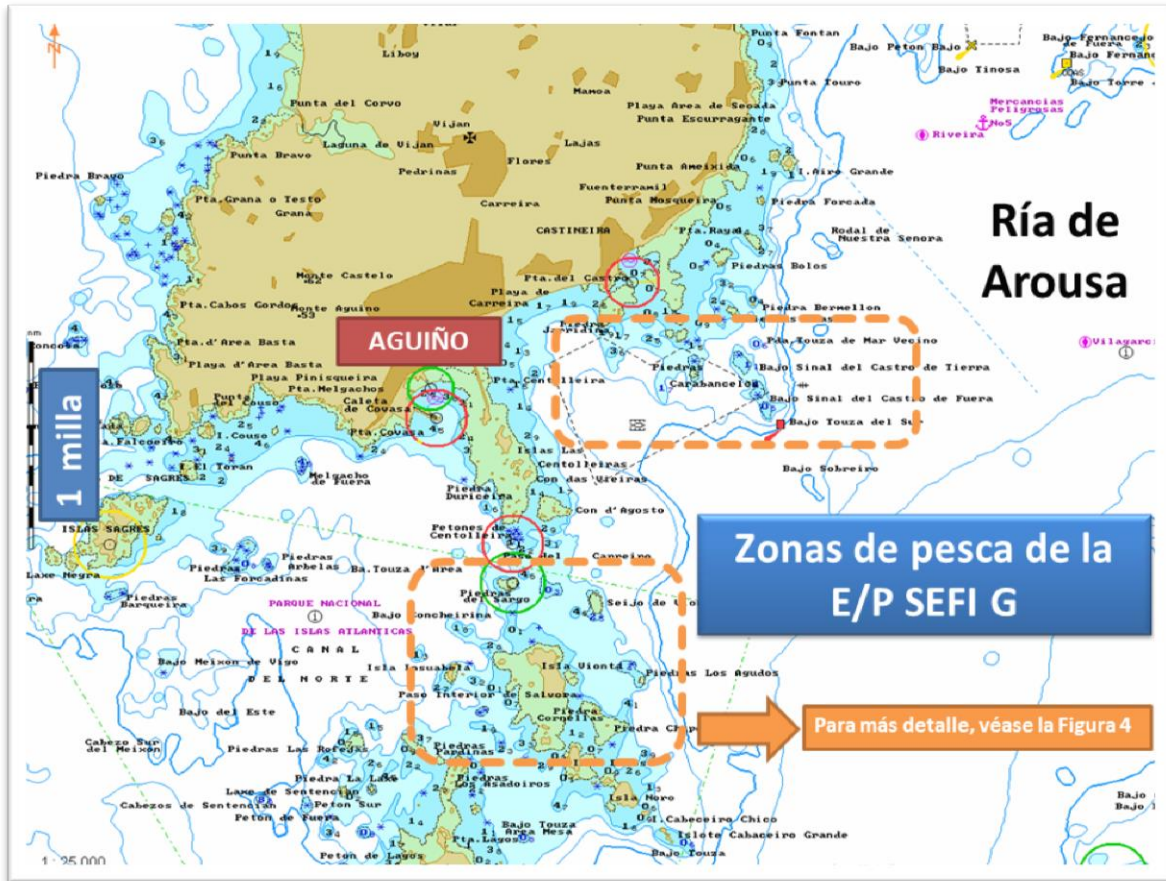
Las zonas en las que estuvo faenando ese día se indican inscritas en los límites de color naranja que se muestran en la imagen de la Figura 2, faenando primero en la zona más al norte y después, en la que se encuentra más al sur, rodeando la isla Vionta<sup>1</sup>.

Figura 2. Extracto de carta donde se muestran las zonas donde supuestamente faenó el SEFI G, enmarcadas en color naranja.

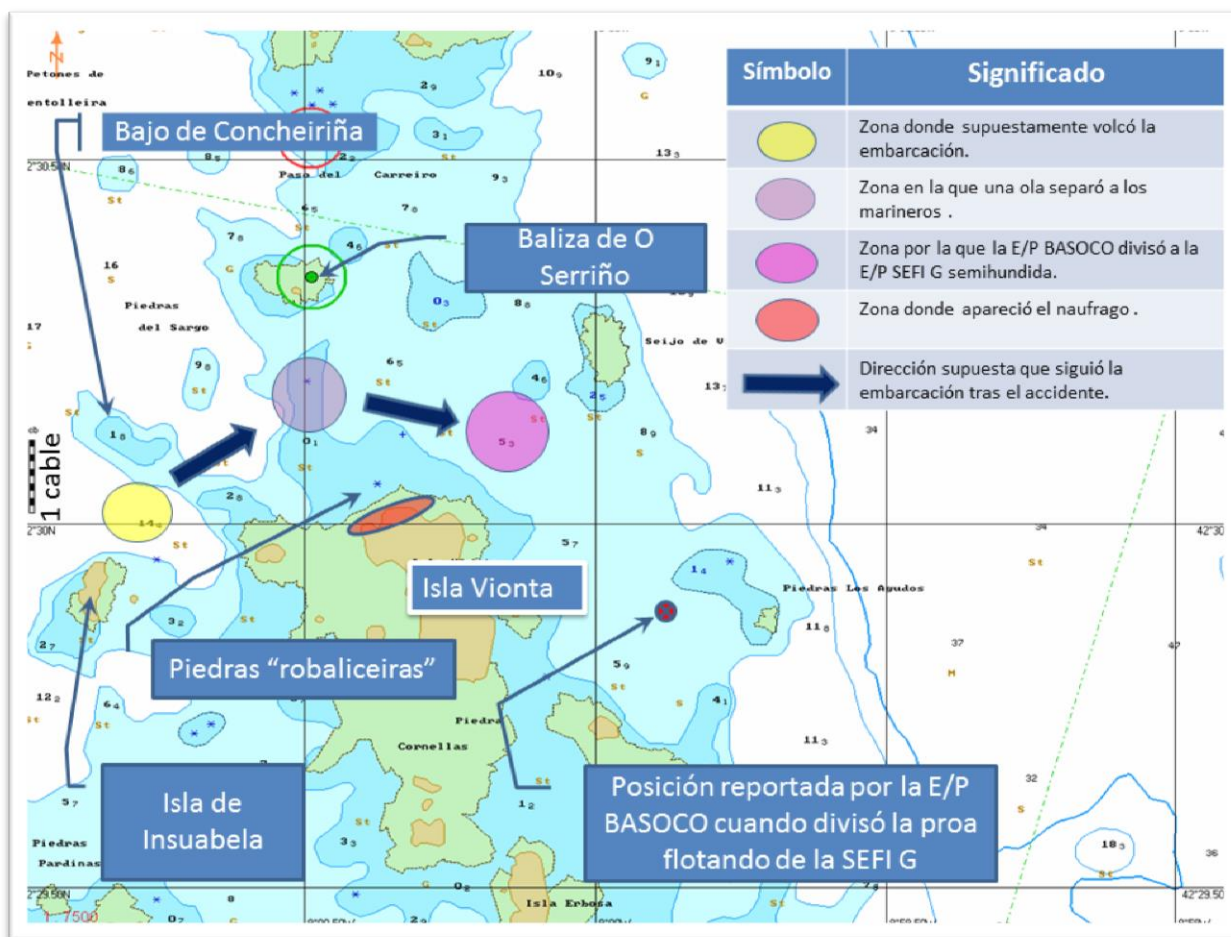
En la Figura 4 se recogen los datos conocidos por la investigación acerca del lugar donde supuestamente aconteció el accidente y la posterior deriva de la embarcación y de los naufragos.

**Figura 4.** Extracto de carta donde se marca la zona donde tuvo lugar el accidente y la posterior evolución de embarcación y naufragos.

Según las declaraciones del superviviente, la embarcación se encontró en algún momento en zona de rompientes, con olas de gran altura, que terminaron provocando el vuelco.

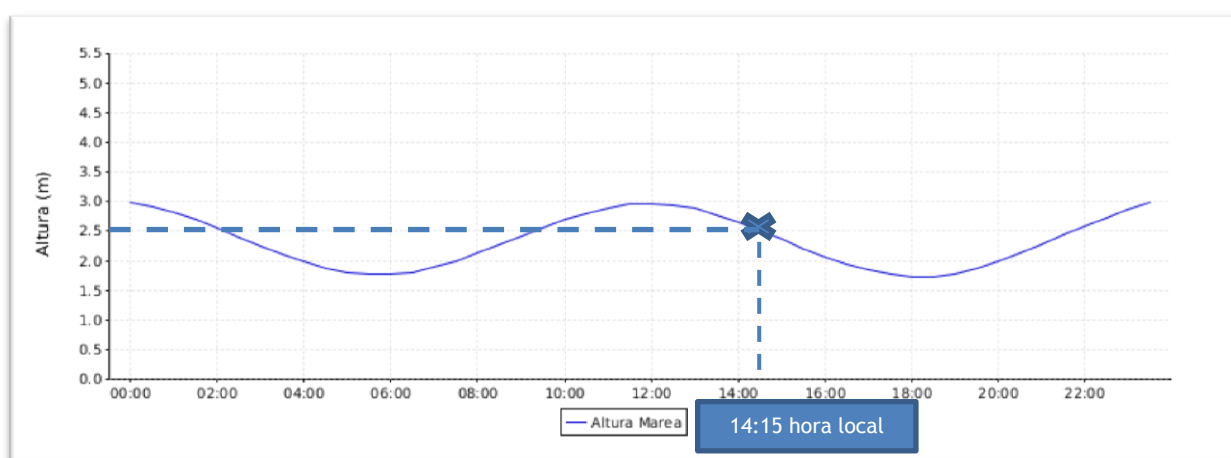
Por otro lado, la marea se encontraba en la situación que se indica en la Figura 5, bajando y con una altura de marea 0,5 m inferior a la correspondiente a la pleamar.

Figura 5. Altura de la marea en el puerto de Ribeira para el día 21 de enero de 2013.
