## Informe técnico S-03/2013

# Investigación del accidente ocurrido durante el arriado de un bote de rescate rápido del buque de pasaje y carga rodada VOLCÁN DE TAMADABA, en el puerto de Santa Cruz de Tenerife, el 17 de junio de 2012

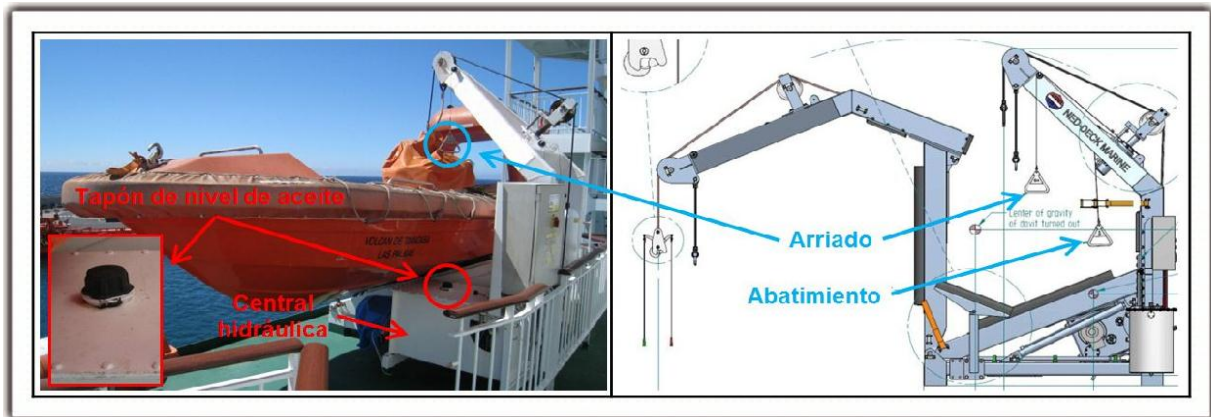
Cuando uno de los marineros tiró de la empuñadura de arriado que hay en el interior del bote (ver figura 2), éste descendió los dos primeros metros normalmente y luego comenzó a descender de forma intermitente rápida y brusca. El segundo oficial de cubierta, al observar la maniobra, gritó al marinero que soltara la empuñadura, y éste manifestó que así lo hizo, pero el bote, que se hallaba a unos ocho metros de altura sobre el nivel del mar, continuó descendiendo de forma incontrolada y a gran velocidad hasta que impactó contra la superficie del agua. El anclaje de los arneses de seguridad de los dos marineros evitó que estos salieran despedidos.

Figura 2. Bote de rescate rápido accidentado y detalle del plano del pescante

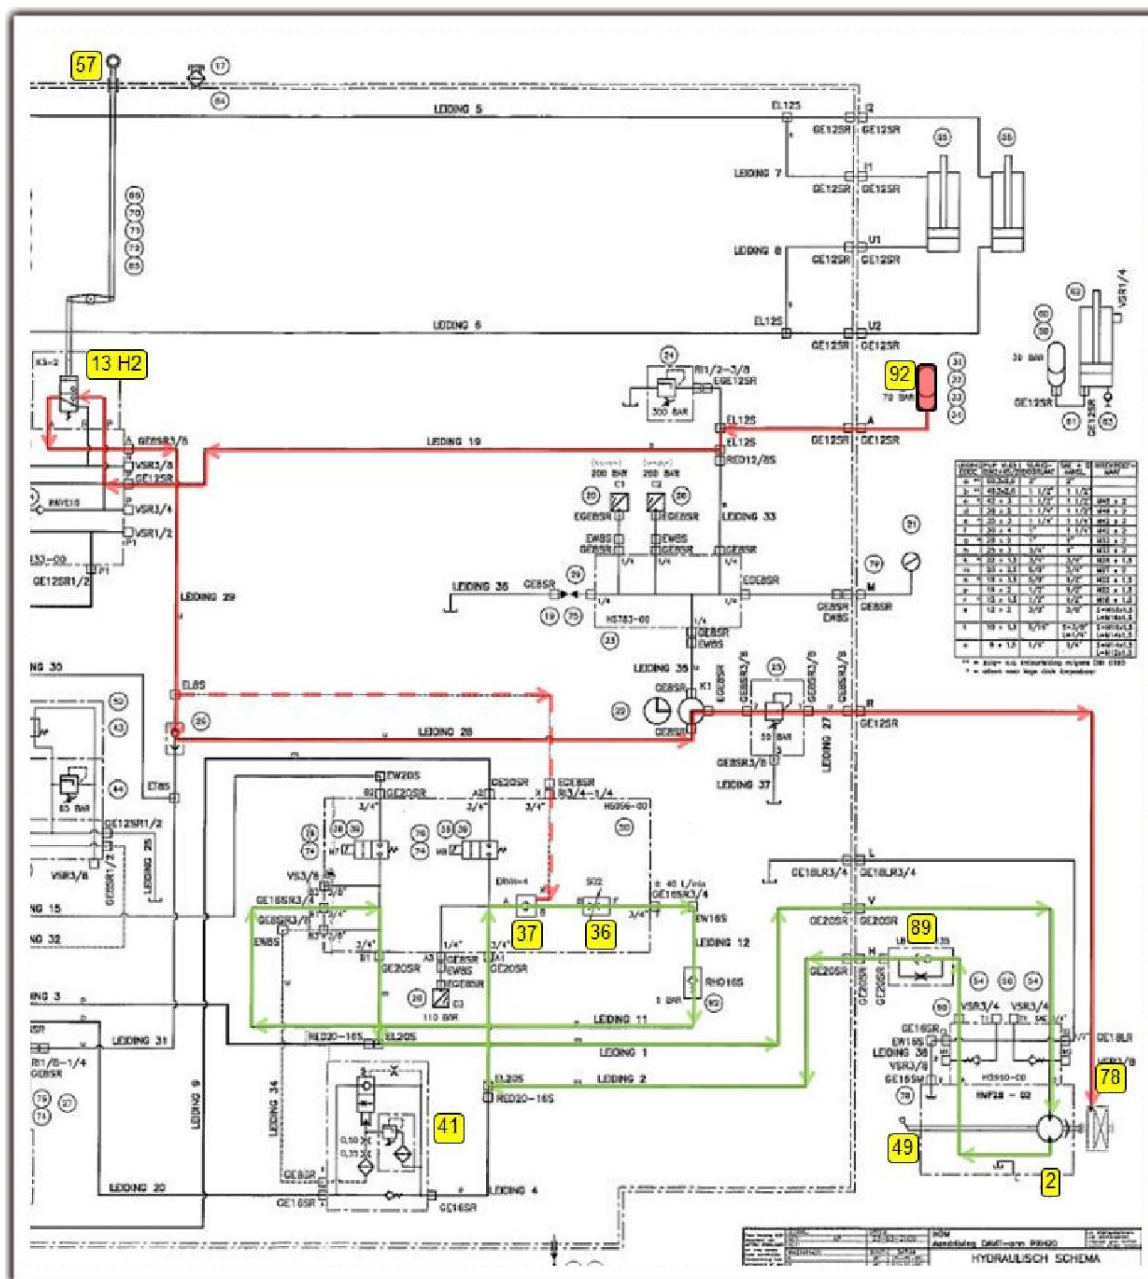
Figura 4. Detalle del esquema del sistema hidráulico del pescante. En rojo se ha marcado el circuito que gobierna el freno desde la empuñadura de arriado y en verde el circuito principal que permite el arriado controlado del bote

Durante las inspecciones y operaciones de mantenimiento del pescante posteriores al accidente se constató que no había roturas en su circuito hidráulico. De este hecho, y del estudio del circuito, parte del cual se reproduce en la Figura 4, se infiere que la pérdida de presión que dio lugar a la caída del pescante pudo haberse producido por un mal funcionamiento, bien de la válvula reguladora de caudal (36), bien de la válvula de sobrecarga (41).

Aun funcionando mal una de esas dos válvulas, si la válvula antirrotura (89) instalada a la entrada del motor hidráulico hubiera funcionado correctamente, el bote habría descendido de forma controlada. Para que se produjera el descenso incontrolado del bote de rescate, por tanto, hubiera sido necesario que ocurrieran dos cosas simultáneamente:

- Que se hubiera producido una avería en el sistema hidráulico que hubiera hecho desaparecer la presión del circuito a la entrada del motor hidráulico, y;
- Que la válvula antirrotura (89) hubiera fallado.

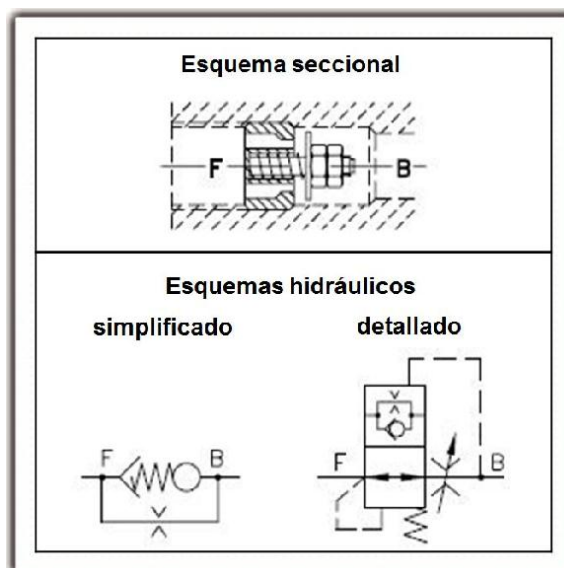
Figura 5. Válvula antirrotura del tipo LB

Los operarios de HIDRAMAR desmontaron la válvula antirrotura (89) y la llevaron a su taller en tierra. Al desmontar la válvula observaron que se encontraba agarrotada por la adherencia de impurezas del aceite. Tras limpiarla, la instalaron en un banco de pruebas y comprobaron que la válvula trabajaba correctamente.

- Una avería del sistema hidráulico del pescante, cuya naturaleza no se ha podido determinar, que causó una pérdida de presión hidráulica en el circuito, provocando el descenso incontrolado del bote de rescate. Como fallos posibles se apunta a un mal funcionamiento de la válvula reguladora de caudal hidráulico o la válvula de sobrecarga, sin que sea posible asegurarlo al no haberse encontrado fallos en esas válvulas durante las pruebas e inspecciones realizadas tras el accidente.
- Simultáneamente a la avería anterior, el fallo de la válvula antirrotura instalada en el sistema hidráulico del pescante como elemento de seguridad adicional, que quedó agarrotada por la presencia de impurezas en el aceite hidráulico.

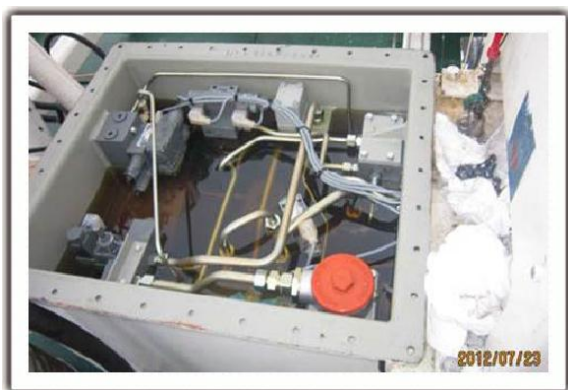
El 30 de junio de 2012, nuevamente operarios de la empresa HIDRAMAR se desplazaron al buque para realizar trabajos de mantenimiento en el sistema hidráulico del pescante. Al retirar la tapa de la central hidráulica (Figura 6), que hace las veces de tanque de aceite, observaron que la pintura que recubría el interior del tanque se había desprendido y que los filtros de aspiración y de retorno estaban sucios, procediendo a su limpieza.

Figura 6. Central hidráulica del pescante

8. Que incluya testigos de suciedad en los filtros del sistema hidráulico de sus pescantes que permitan un mantenimiento preventivo y correctivo adecuado del equipo.
