## INFORME CIAIM-06/2015

Embarrancada del buque de pasaje y transbordo rodado  
SOROLLA, al tocar el fondo rocoso del canal de acceso al puerto  
de Mahón, el 5 de enero de 2014

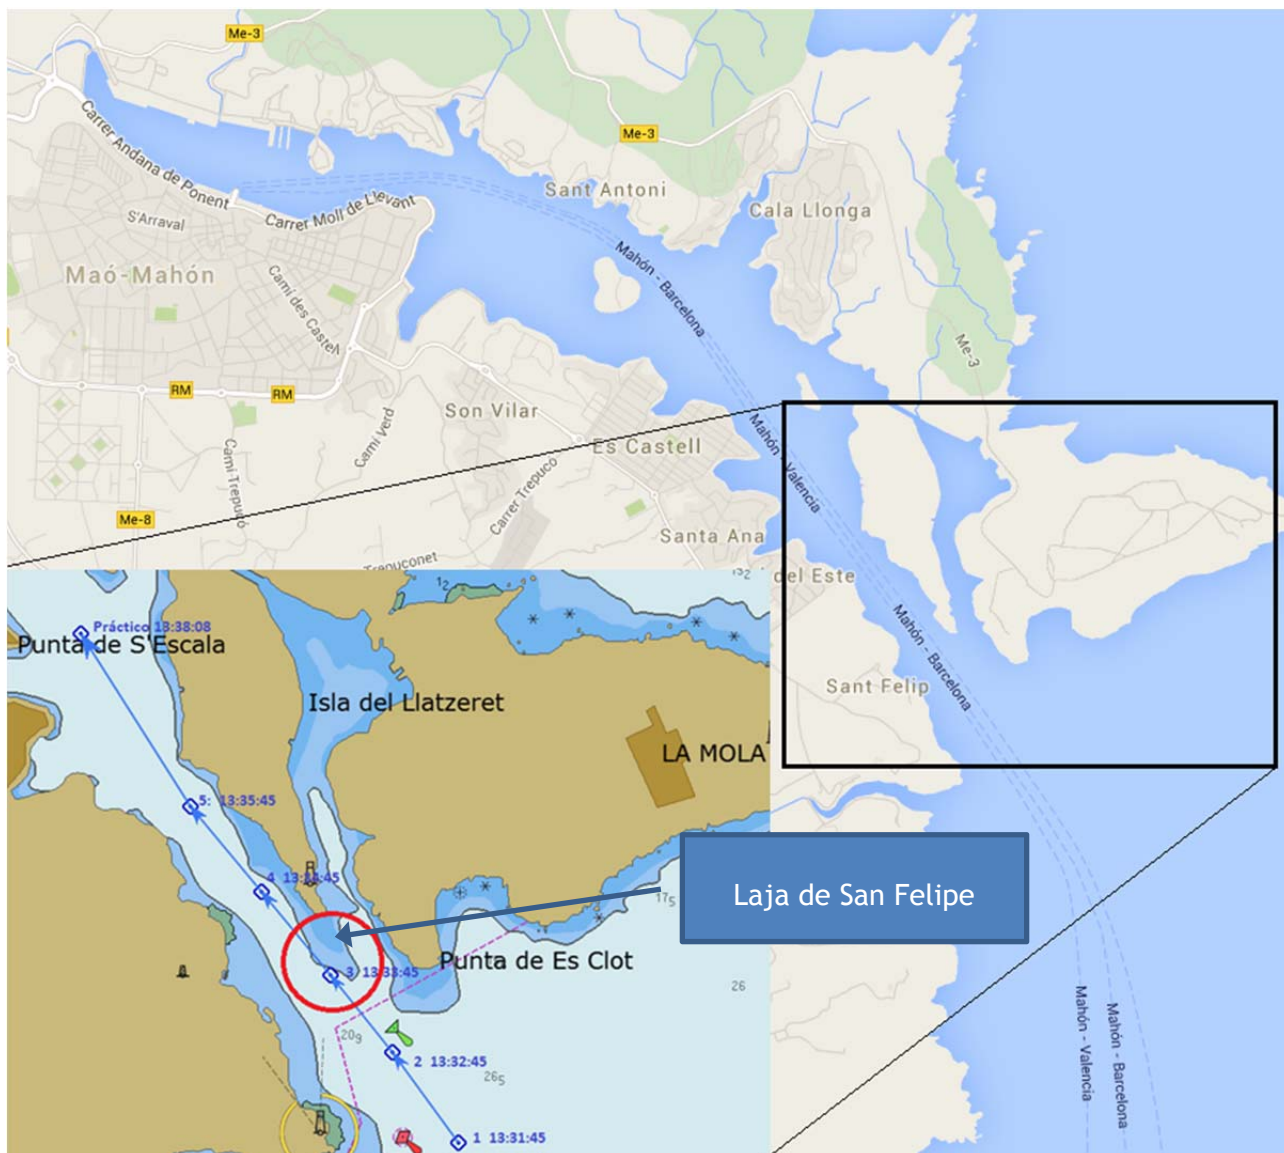
Figura 3. Puerto de Mahón y derrota del buque durante el accidente. Con un círculo rojo se ha marcado la zona del contacto

En el recorrido entre las dos boyas mencionadas el buque tocó en el fondo en la posición 039° 52' 13,38" N y 004° 18' 25,44" E sin que esta circunstancia fuera percibida a bordo, produciéndose una vía de agua en el local del estabilizador de estribor que no fue detectada hasta que el buque estaba ya atracado, al activarse la alarma de sentinas del mencionado compartimento.

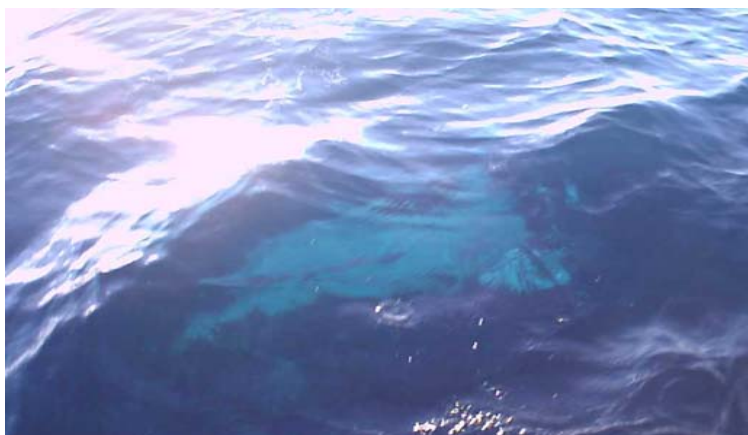
El barco tocó un bajo no cartografiado, con una sonda de 5,15 m (ver Figura 4). Según informe de la Compañía Trasmediterranea, este punto tiene coordenadas 039°52,223'N 004°18,424'E. Dicho punto está dentro del canal navegable, a unos 6 m al W de la línea que une las boyas nº 35990 (Laja de fuera) y 36010 (Sant Felip).

Según este informe, el lugar del accidente fue identificado mediante una inspección submarina en la que se aprecia con el impacto sobre las rocas del fondo, tal como se observa en las figuras 4, 5 y 6.

Figura 4. Lugar del impacto visto desde la superficie, según informe del armador

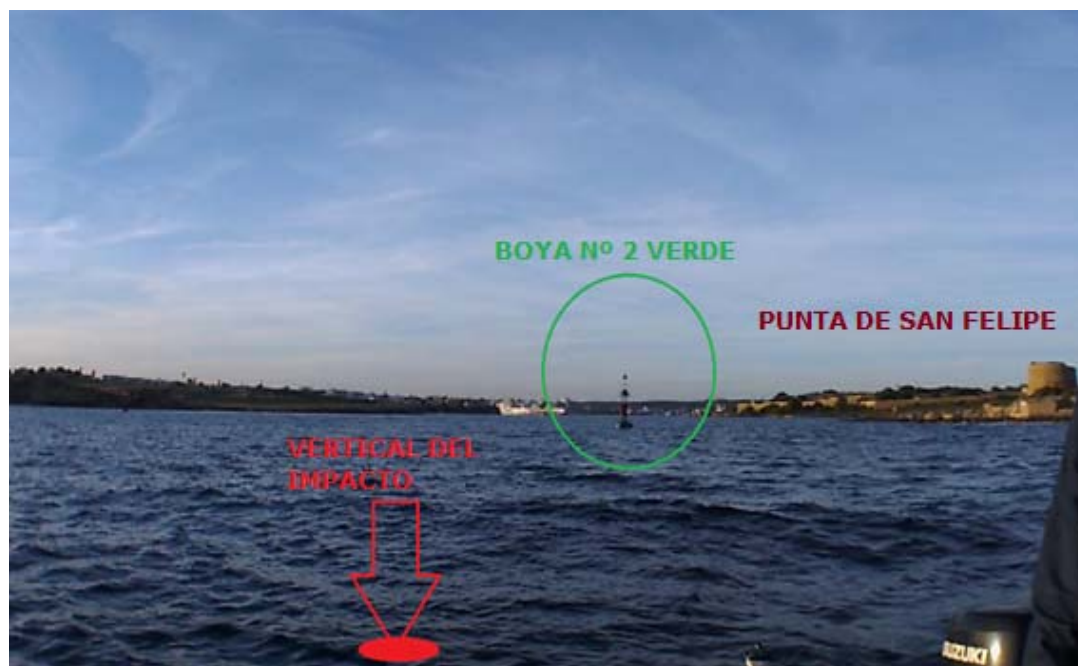
Figura 5. Lugar donde se produjo el impacto, según informe del armador

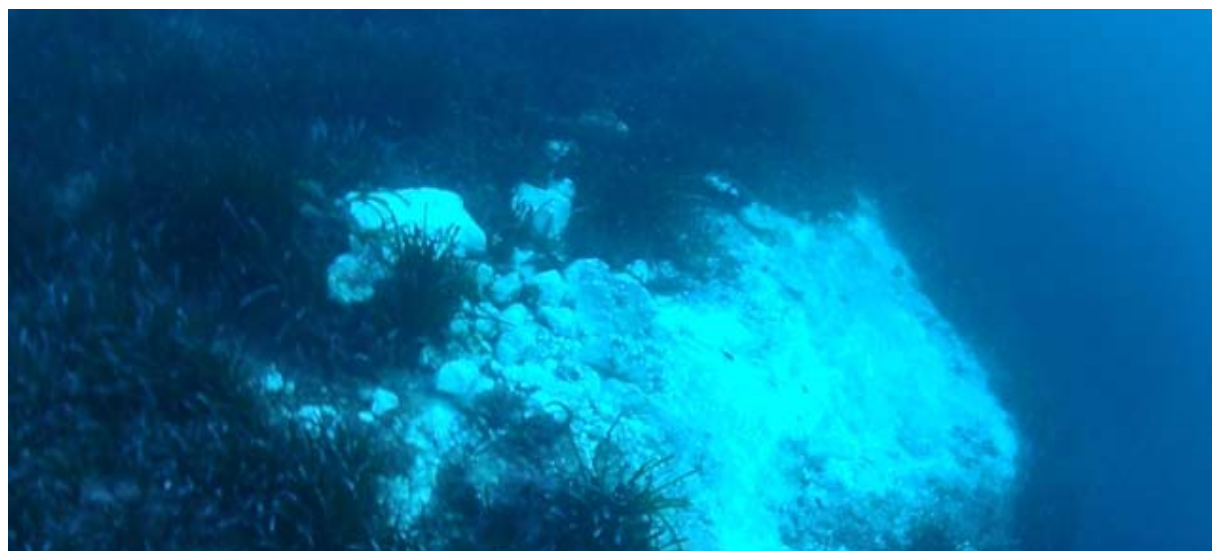
Figura 6. Vista submarina de las rocas tocadas, según informe del armador

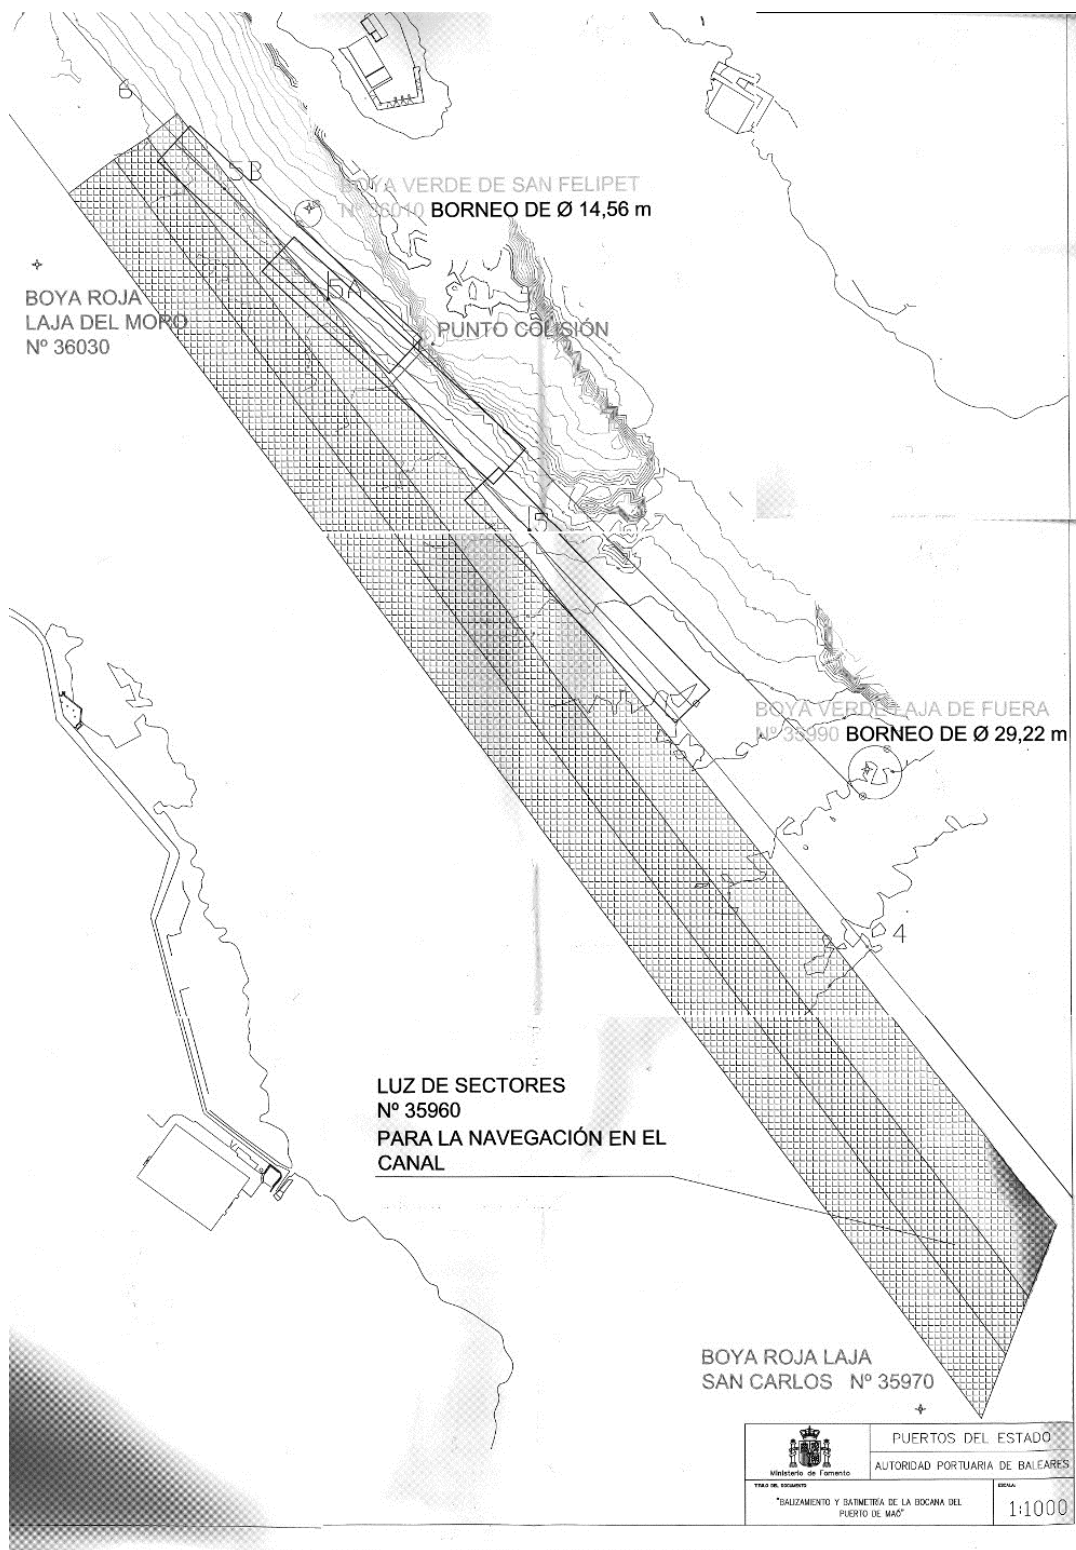
Figura 7. Luz de sectores

La derrota seguida por el buque pasaba por las proximidades de la Laja de san Felipe, pero en todo caso en el interior del canal de navegación definido por la recta virtual que une las dos boyas verdes, aunque fuera de los límites de la enfilación de ayuda a la navegación (ver Figura 7, enfilación por sectores N° 35960).

A pesar de que el viento reinante era de poniente, el buque entró en el canal por su borde de estribor, acercándose mucho a las boyas verdes que lo delimitan, pero siempre por su interior. Navegando al rumbo de 322°, el buque quedaba fuera de la luz verde de la enfilación por sectores del puerto de Mahón (Figura 7) para ayuda a la navegación por el canal, cuyo borde exterior se encuentra al 322° 46,96’. Según la Autoridad Portuaria, dicha enfilación por sectores se instaló a petición de capitanes, corporación de prácticos y compañías navieras, ya que desde la altura a la que se sitúan los puentes de mando en los barcos actuales es difícil visualizar las boyas en toda la trayectoria necesaria para la navegación a través del canal de forma segura.

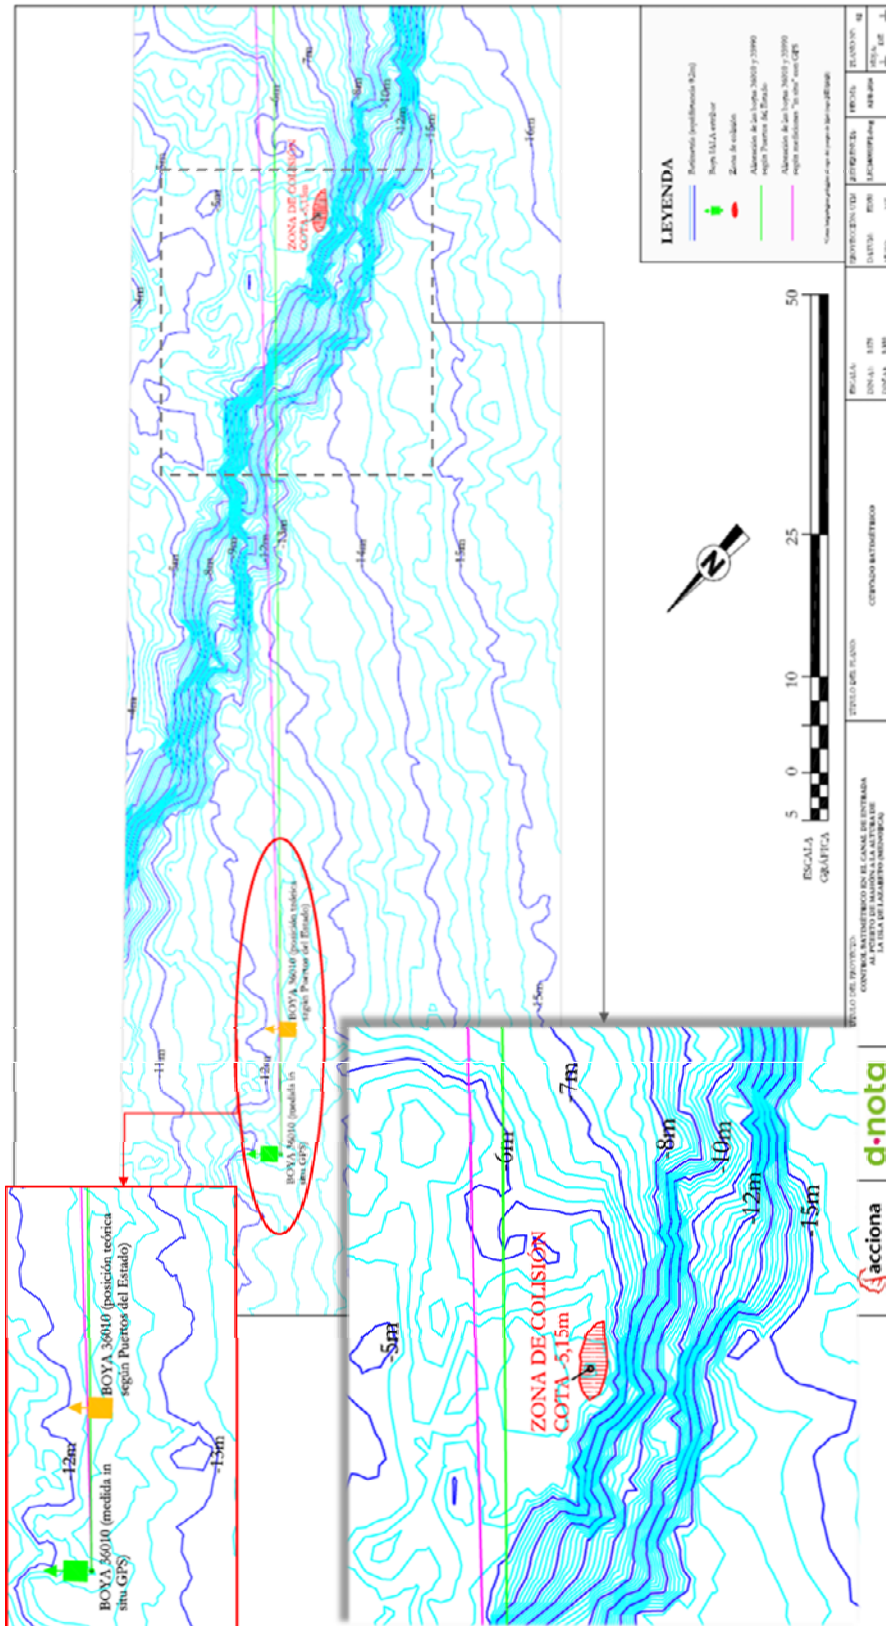
Por otra parte la compañía armadora encargó la realización de un estudio batimétrico en la zona del impacto, que parece poner de manifiesto errores en los datos que figuran en las cartas de navegación (Figura 8), ya que el bajo donde tocó el buque, con sondas muy cercanas a 5 m, se sitúa muy cerca de la isobata de 10 m.

Figura 8. Detalle de la batimetría encargada por el armador del buque

1. Que procedan a reposicionar las ayudas a la navegación y/o implementen las medias adecuadas para evitar la repetición de accidentes y situaciones de riesgo similares.
2. Que considere modificar las condiciones del servicio de practica para garantizar que las embarcaciones desde las que se presta el servicio de practica son idóneas para permitir el embarque del práctico en el exterior del límite de la zona de practica en condiciones meteorológicas y marítimas que aconsejen la presencia de un práctico a bordo.

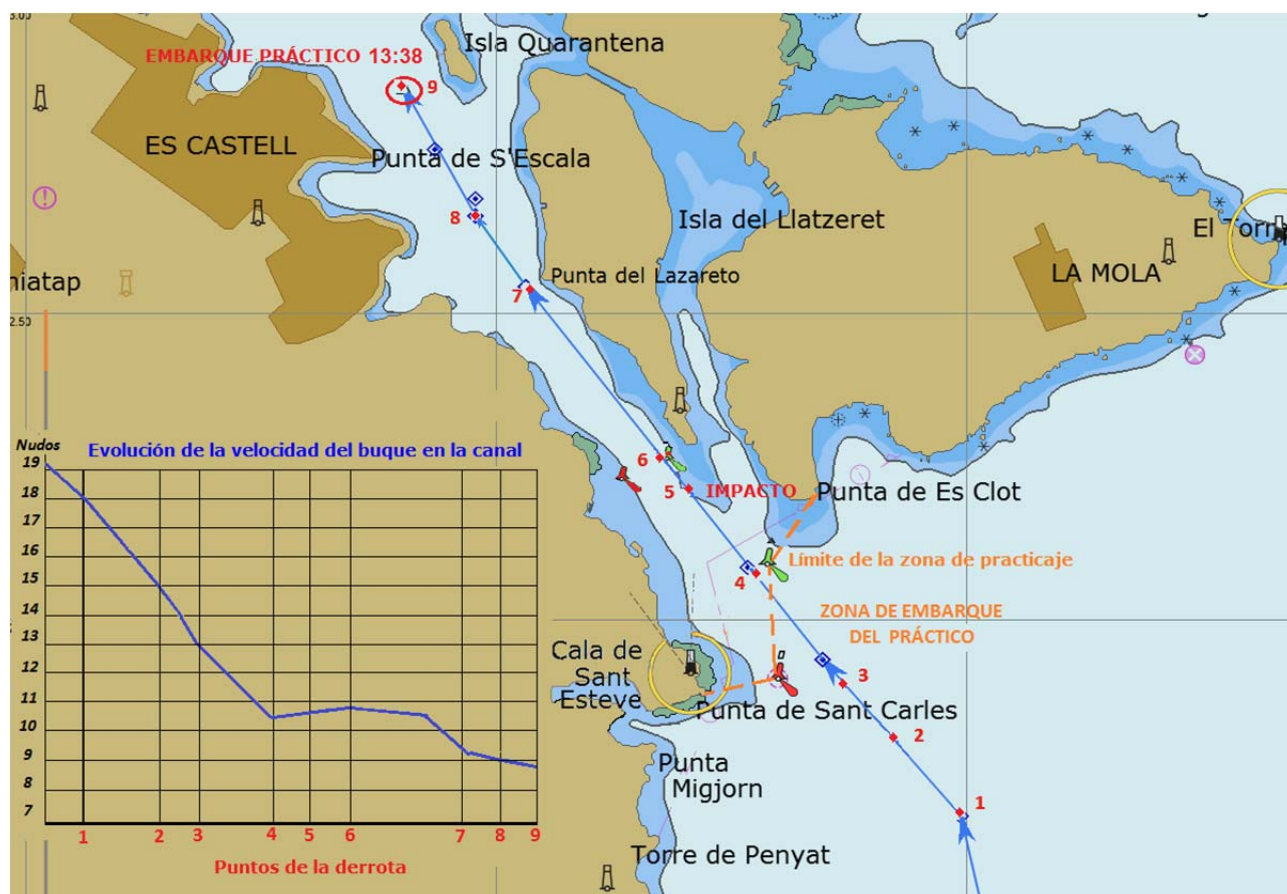
Figura 9. Lugar y hora de embarque del práctico

Según los datos registrados en el RDT la velocidad de crucero del buque era de 19 nudos, pasando al través de la boya roja de San Carles (punto 3 en la Figura 9 y en la Tabla 6) que marca el límite de la zona de practicaje a las 13:31 horas a una velocidad de 13,1 nudos y al través de la verde de la Laja de Fuera (punto 4) que marca el límite de la zona de practicaje a 10,4 nudos, una velocidad que, evidentemente, dificultaría el embarque del práctico en el buque en la zona definida en el pliego de la Autoridad Portuaria.

Si el práctico hubiera embarcado en las inmediaciones exteriores del límite de la zona de practicaje, podría haber estado en el puente, aconsejando al capitán sobre la conveniencia de navegar dentro de la enfilación por sectores así como de la modificación de los límites del canal por el borneo de las boyas con viento del W que debía conocer, máxime en una zona con profundidades cercanas al calado del buque.
