## INFORME CIAIM-19/2016

Vuelco del pesquero NUEVO SANTIAGO PRIMERO 7 millas al suroeste de la costa de Gran Canaria el 26 de febrero de 2016

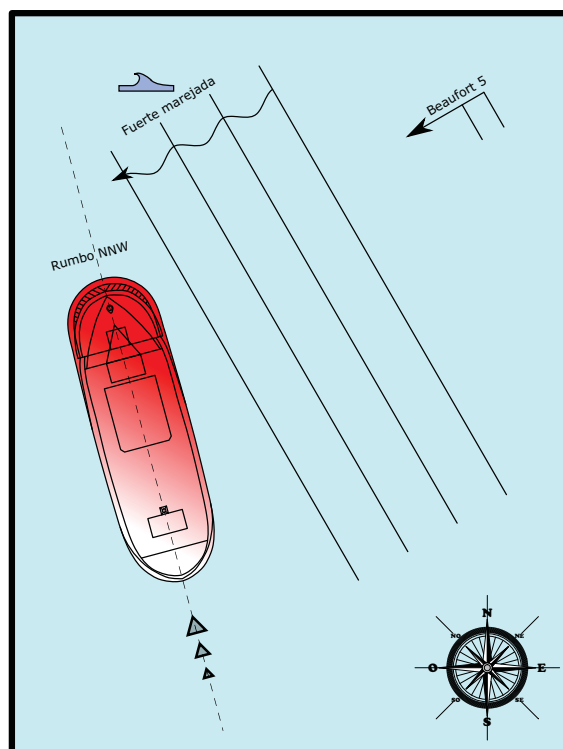
Figura 5. Esquema del momento del accidente.

Una serie de olas alcanzaron a la embarcación por estribor. El patrón pudo esquivar una de ellas dando máquina todo adelante para dejar la ola atrás pero no pudo esquivar la siguiente. Esta ola hizo balancear la embarcación llenando la cubierta de agua y tirando al suelo a los marineros. Una segunda ola golpeó a la embarcación y la tercera de ellas la volcó, dejándola quilla al sol.

A pesar de las desfavorables condiciones meteorológicas existentes momentos antes del accidente (ver tabla 3) el patrón navegó de través al oleaje. Ante la proximidad de una serie de olas de mayor tamaño, la decisión tomada por el patrón fue la de aumentar la velocidad, manteniendo el mismo rumbo, para tratar de dejar las olas atrás.

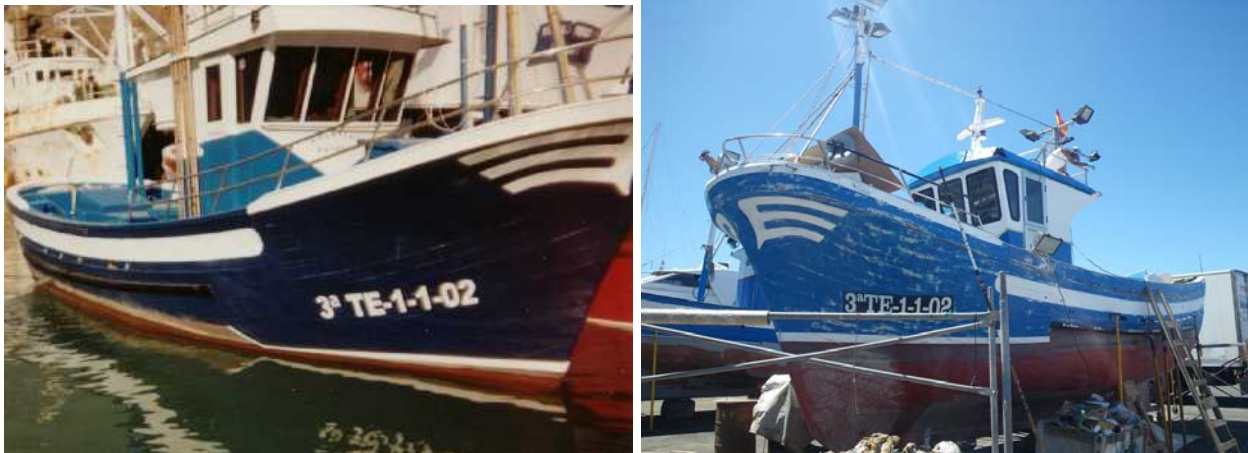
Figura 6. Comparación entre la embarcación construida y la actual

- El peso en rosca del pesquero en el momento de sufrir el accidente era superior al peso en rosca durante la prueba de estabilidad. A esta conclusión se llega al confrontar elementos presentes en el pesquero que no aparecen en el proyecto de construcción. Estos elementos son los siguientes:

- o Doce focos de gran potencia, situados sobre el puente y en la punta de los palos, con un peso de 3 kg cada uno.
  - o La prolongación vertical de la amurada en toda la eslora del pesquero en ambas bandas. Al comparar las fotos actuales del pesquero con los planos del proyecto y con la fotografía existente en el censo de flota pesquera operativa (figura 6) se advierte que en algún momento se prolongó verticalmente la amurada mediante un cinturón de madera maciza, de sección aproximada 15 x 25 cm (figura 7). Se ha estimado que este peso añadido es de 560 kg.

Como consecuencia de todo lo anterior, la estabilidad del pesquero era inferior con gran probabilidad a la determinada en la prueba de estabilidad en el año 2002.

En la hoja de asiento del pesquero no figura ninguna obra de reforma. No obstante, las fotografías de las figuras Figura 6 y Figura 7 parecen acreditar la realización de una obra en el pesquero con influencia significativa en su estabilidad, pudiéndose concluir que en las sucesivas inspecciones realizadas al pesquero por parte de la Administración Marítima no se detectó esa modificación.

1. Que exija la realización de una nueva prueba de estabilidad de la embarcación en sus condiciones reales de operación y con todos los pesos a bordo, incluyendo los pesos altos descritos en el informe. En la nueva acta de estabilidad que se expida debería constar claramente el francobordo mínimo de la embarcación, así como una lista de todos los pesos considerados para la condición de plena carga y su distribución a bordo.

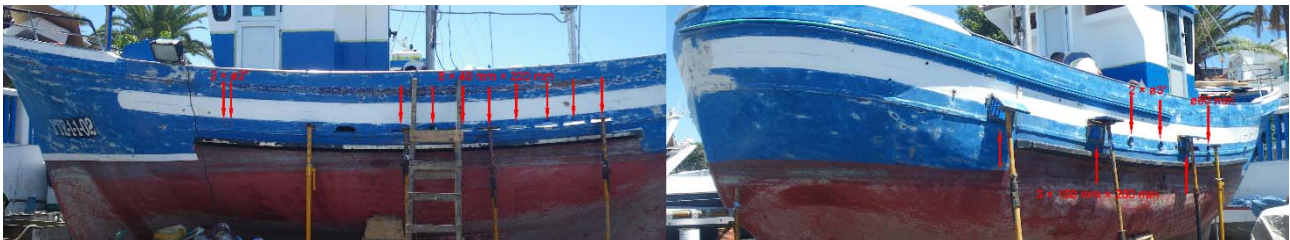
Figura 8. Aberturas en la embarcación construida.

La embarcación construida dispone sobre la cubierta de las siguientes aberturas (figura 8) para evacuar el agua embarcada a bordo:

- Ocho aberturas rectangulares de 40 mm × 220 mm.
- Dos orificios de 2" de diámetro.

- Dos orificios de 3" de diámetro.
- Un orificio de 60 mm de diámetro.
- Una abertura rectangular de 150 × 250 mm, con una rejilla que limita el flujo y con una tapa que puede cerrarse y trincarse totalmente.
- Dos aberturas rectangulares de 150 × 250 mm, sin rejilla pero con una tapa que puede cerrarse y trincarse totalmente.

En total dispone de un área de desagüe aparente de 0,074 m<sup>2</sup> a babor y 0,124 m<sup>2</sup> a estribor.

El área efectiva es menor debido a que en el costado de estribor algunas de las aberturas presentan rejillas que limitan el flujo de agua y en el costado de babor la presencia de los aparejos de pesca obstruía las portas de desagüe.

Se obtiene un área mínima de portas de desagüe de 0,066 m<sup>2</sup> a cada banda. Por tanto la embarcación construida tiene un área de portas de desagüe mayor que el mínimo exigido por la normativa actual.

Los patrones deben velar por que las portas de desagüe no estén cerradas ni obstruidas y puedan evacuar con celeridad el agua embarcada.

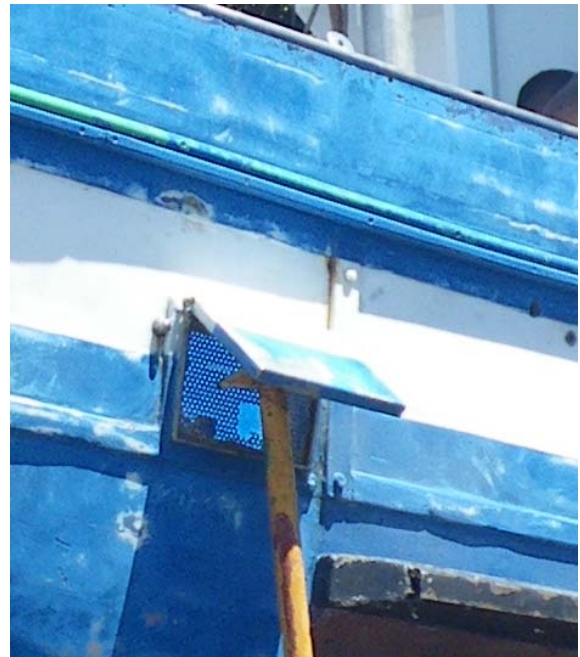
Figura 9. Detalle de la rejilla y tapa en una de las portas de desagüe.

Según declaraciones, también es costumbre entre los pescadores que se dedican a la captura del atún cerrar las portas de desagüe para evitar que por ellas caiga la sangre de las piezas ya capturadas y se asuste al banco de pescado que se está siguiendo y capturando. De esta forma las áreas de desagüe quedan reducidas a su mínima expresión.
