INFORME TÉCNICO A-06/2009

Investigación de la zozobra del B/P HERMANOS LANDROVE,
a 16 millas al Norte del cabo Prior, el 8 de septiembre de 2009

COMISIÓN PERMANENTE DE
INVESTIGACIÓN DE ACCIDENTES
E INCIDENTES MARÍTIMOS

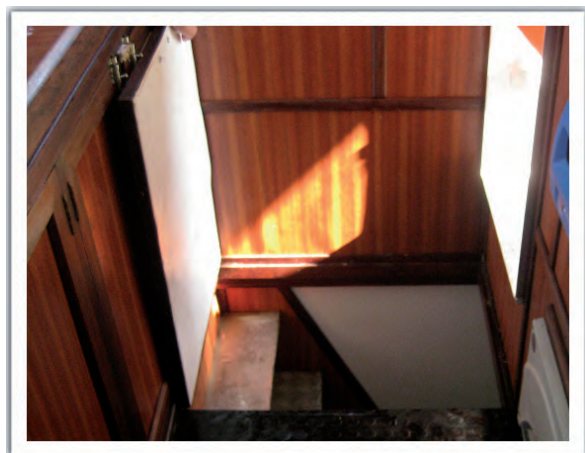
Figura 5. Acceso desde el puente a la zona de habitación de la cubierta principal

- El diseño de los accesos a la zona de habilitación de la cubierta principal y al camarote de la tripulación es deficiente, ya que sólo permite el acceso a través de una trampilla existente en el suelo del puente de gobierno en su banda de estribor.

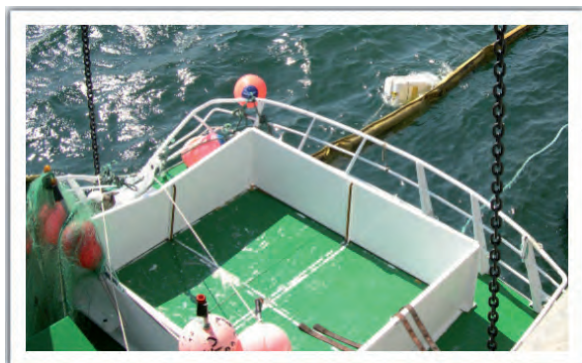
Figura 6. Cercado de popa

- Se añadió un cercado metálico en la popa, sobre la cubierta superior, para la estiba de artes de pesca.
 - Se añadieron elementos de cierre permanentes en las puertas de desagüe existentes en la cubierta principal, pese a que en las instrucciones al patrón figura expresamente que las puertas de desagüe se han de mantener siempre en buen funcionamiento, quedando totalmente prohibida su trinca, por cualquier razón.

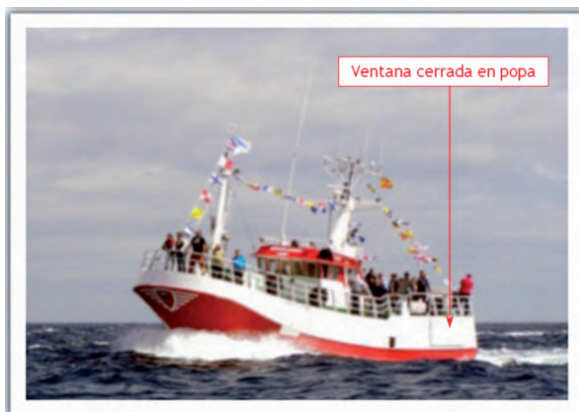
Figura 11. Babor, 16 de julio de 2009

El peso de las planchas de cierre de las ventanas no estaba incluido en los cálculos de estabilidad del buque.

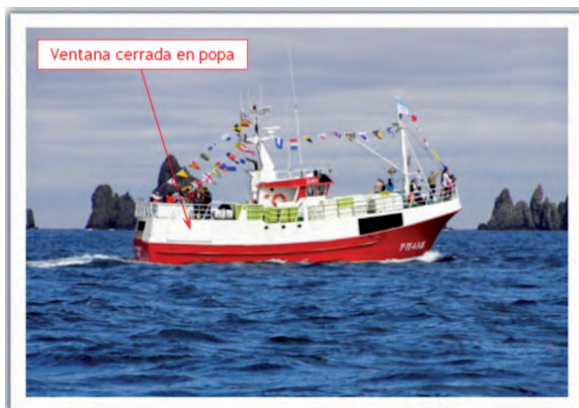
Figura 12. Estribor, 16 de julio de 2009

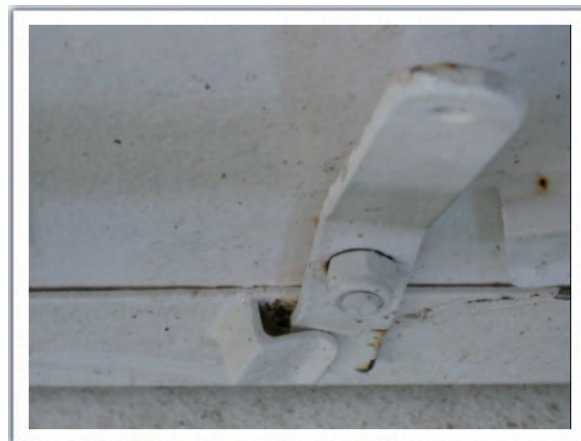
En los comentarios para ser incluidos en las instrucciones para el patrón se decía que «las puertas de desagüe se mantendrán siempre en buen funcionamiento, quedando totalmente prohibida su trinca, por cualquier razón». Sin embargo, en la figura 13 se puede ver que las puertas de desagüe disponen de un sistema de trincado.

Figura 13. Trinca de una puerta de desagüe

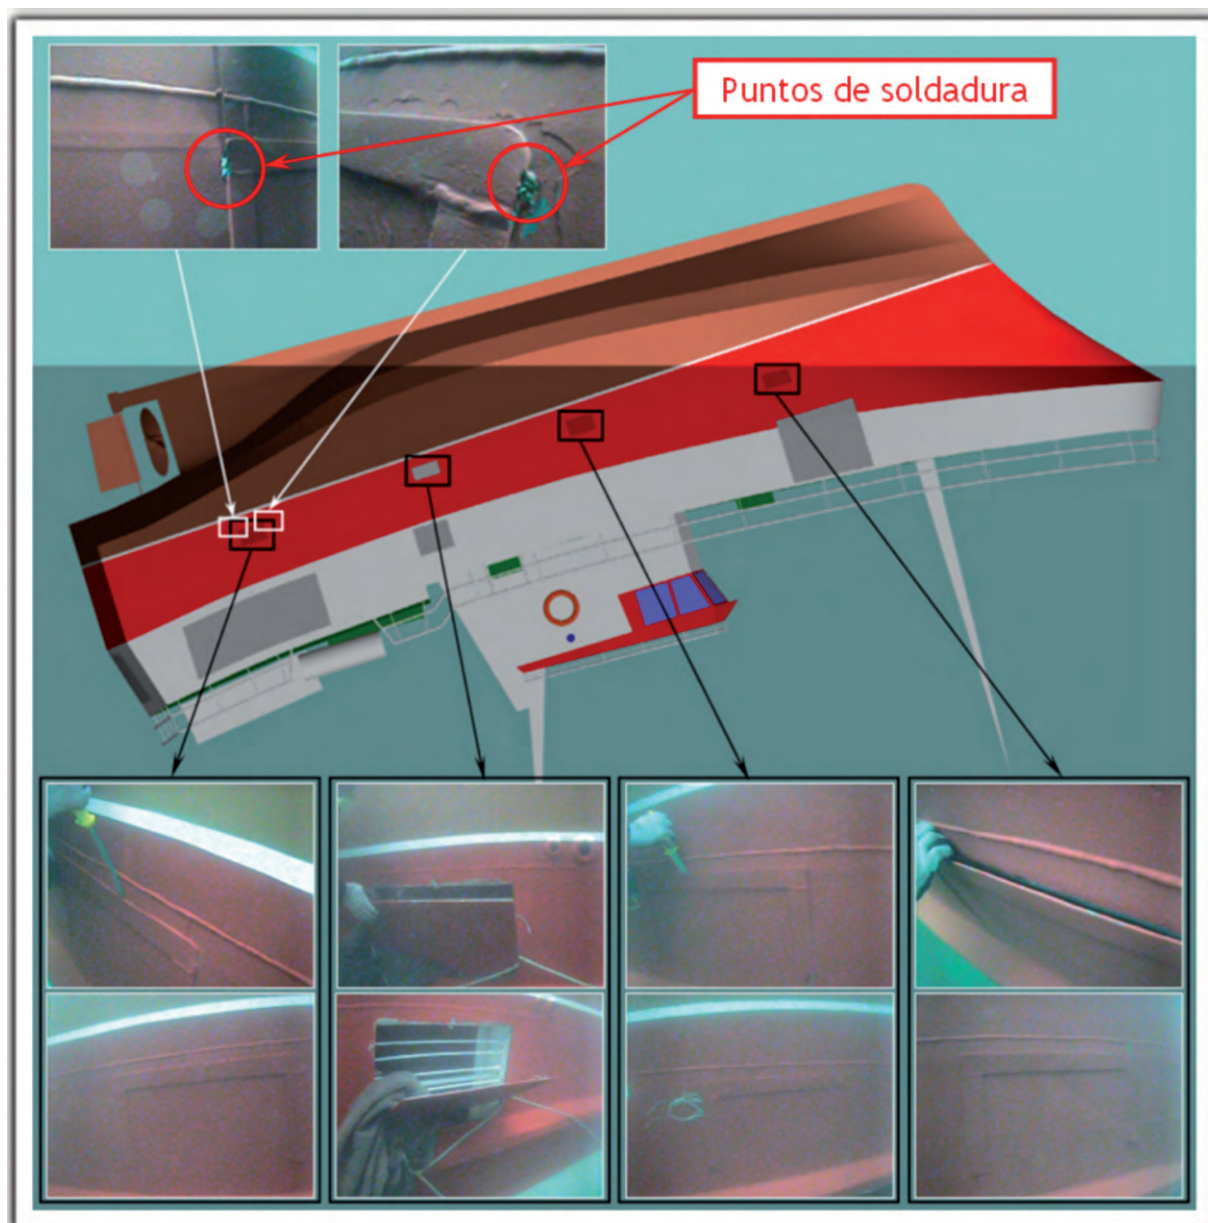
- El accidente del buque se produjo como consecuencia de la acumulación de agua en la popa en la banda de babor, propiciada por:
 - El sellado que se había realizado en las puertas de desagüe del extremo de popa.

Figura 45. Inspección de las puertas de desagüe de babor

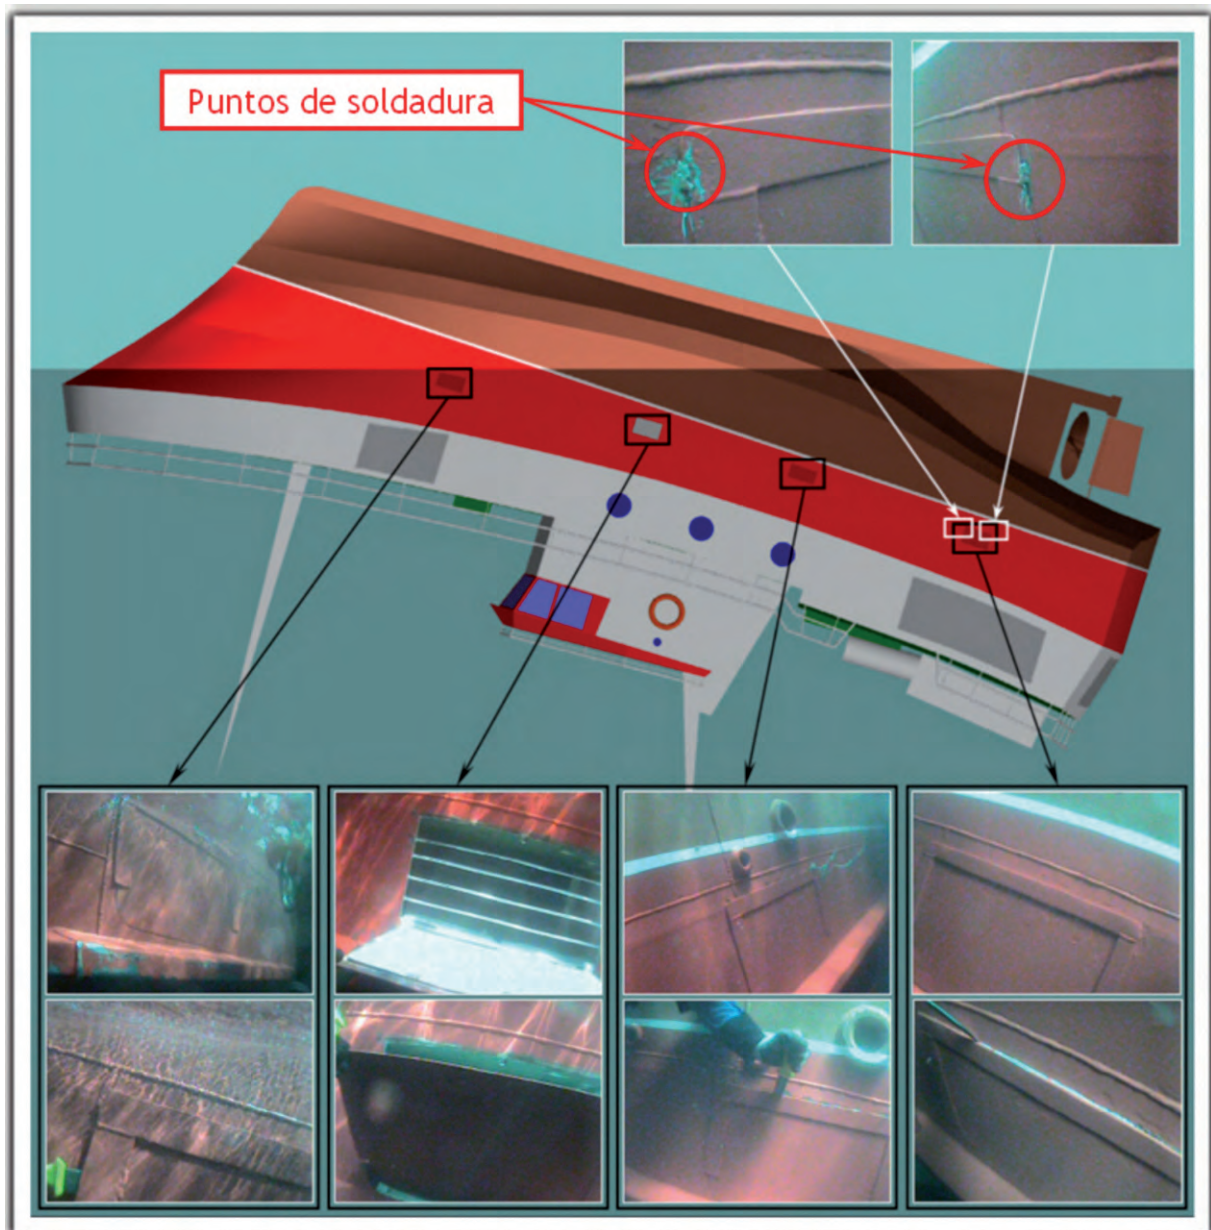
Figura 46. Inspección de las puertas de desagüe de estribor

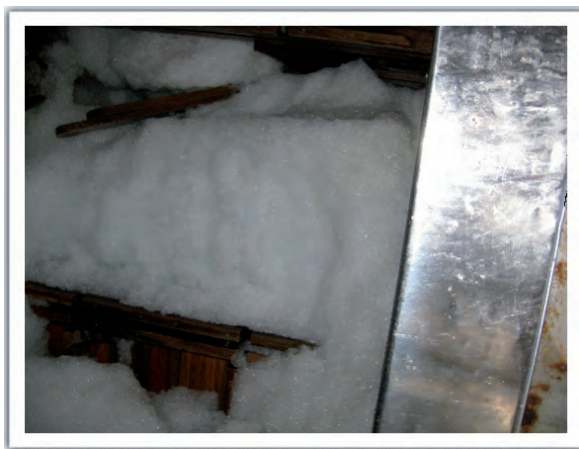
El hielo estaba compactado y estibado simétricamente entre los paneles que se habían instalado para racionalizar la distribución de la carga, de tal forma que era muy complicado que se moviese.

Figura 50. Hielo en la bodega, compactado y bien estibado

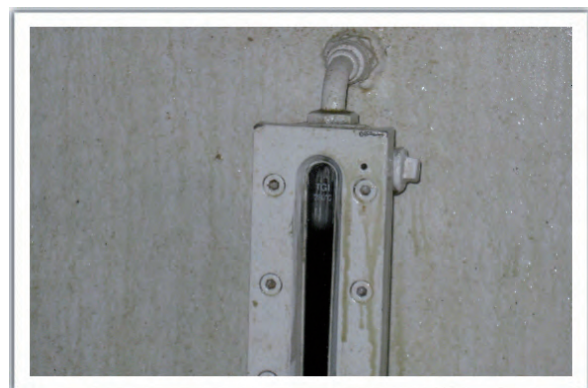
En la inspección que se realizó después del accidente se comprobó que el tanque de gasoil de la banda de estribor estaba en perfecto estado y no perdía su carga, por lo que se puede descartar este hecho como causa del accidente.

Figura 51. Nivel del tanque de estribor

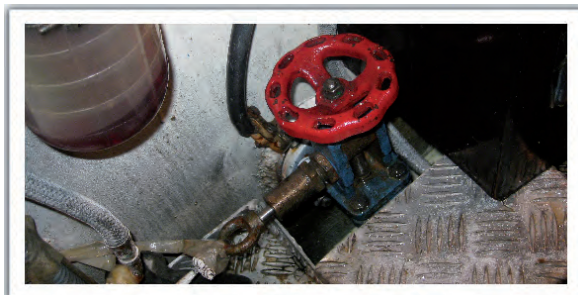
Al salir del Puerto de Cedeira la noche del accidente, el motor estaba consumiendo del tanque de gasoil de estribor, aunque en la inspección realizada después del accidente se comprobó que la válvula del tanque de estribor estaba cerrada al haberse disparado el sistema de emergencia, tal vez a consecuencia del vuelco. La válvula del tanque de babor estaba cerrada manualmente.

Figura 52. Válvula de estribor cerrada por el sistema de emergencia

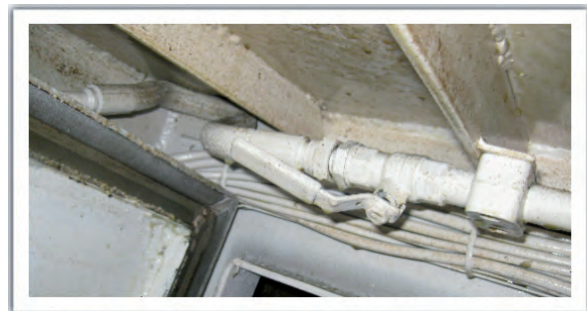
Sin embargo, esta hipótesis se puede descartar, ya que en la inspección del buque realizada tras el accidente se pudo comprobar que el motor estaba consumiendo de la banda de estribor y retornando el gasoil a la misma banda.

Figura 53. Retorno de estribor abierto

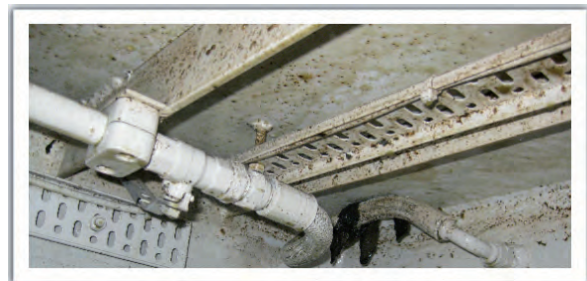
Figura 54. Retorno de babor cerrado

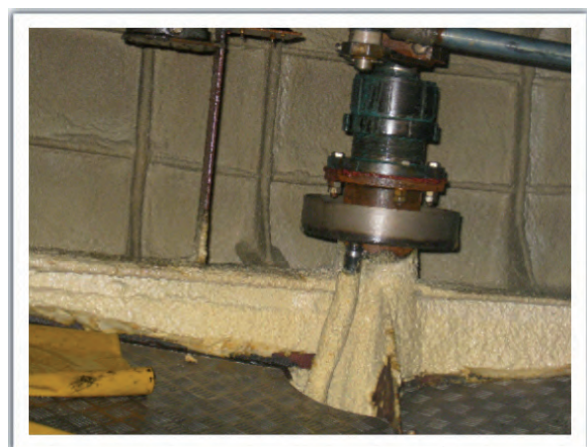
Sin embargo, en la inspección realizada después del accidente se comprobó que no se habían producido pérdidas de gasoil en ninguno de los tanques del local del servomotor.

Figura 55. Local del servomotor

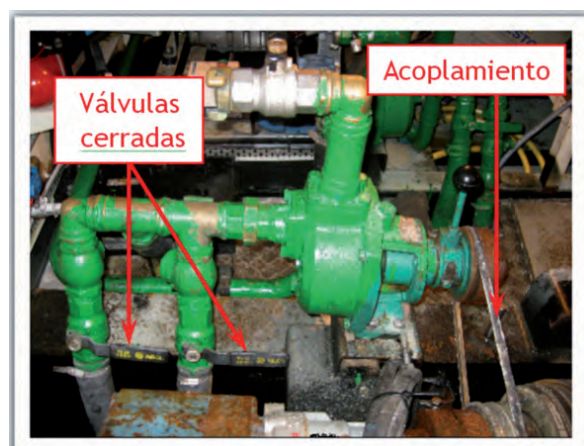
Durante la investigación se planteó también la posibilidad de que no estuviese cerrado el suministro de agua a la cubierta principal a través de la bomba de achique y baldeo y, por tanto, se hubiese inundado dicha cubierta acumulándose el agua en la popa debido al trimado a popa que tenía el buque.

Figura 57. Bomba de achique y baldeo acoplada al motor y con válvulas de entrada cerradas

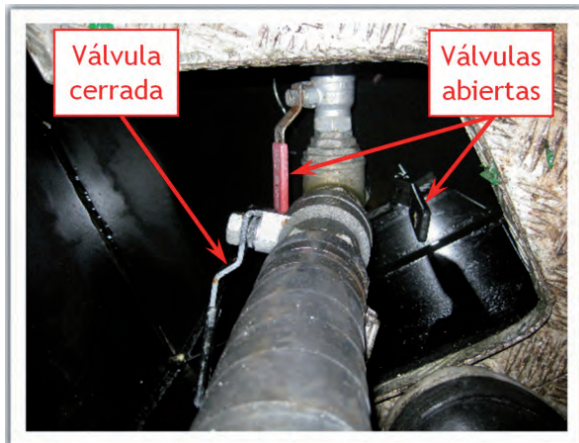
No obstante, la salida de agua hacia la cubierta estaba conectada a una toma de mar y al circuito del aseo. Se comprobó que, aunque las válvulas que conectaban con la toma de mar y con el aseo estaban abiertas, la válvula que conectaba con la manguera para el baldeo de la cubierta principal estaba cerrada, tal como se puede ver en la figura 58.

Figura 58. Válvulas de baldeo de la cubierta principal, toma de mar y aseo

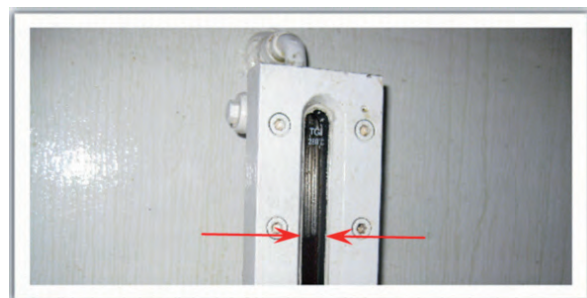
Las lecturas de los niveles del tanque de babor son iguales e indican que desde la salida del Puerto de Cedeira hasta el momento del accidente no hubo consumo en ese tanque. Sin embargo, las lecturas de los niveles del tanque de estribor son distintas e incongruentes,

Figura 59. Nivel de babor antes de pulsar

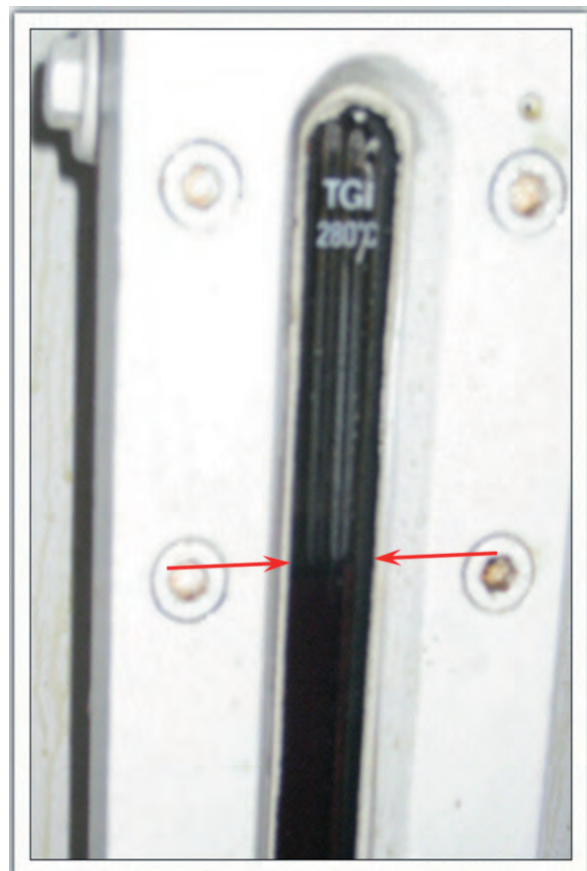
Figura 60. Nivel de babor tras pulsar

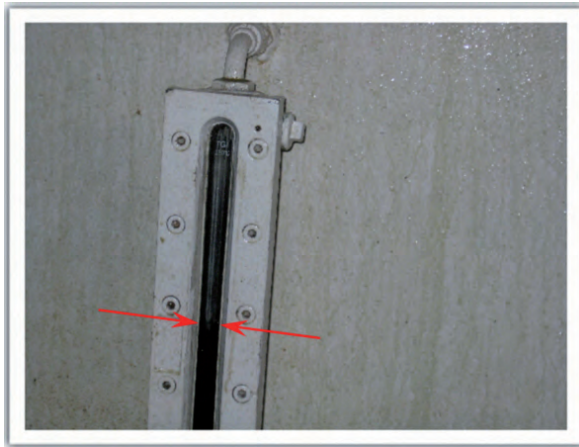
Figura 61. Nivel de estribor antes de pulsar

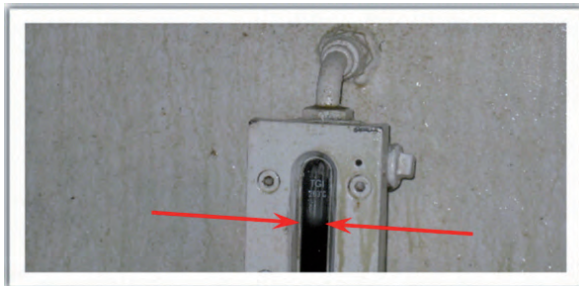
Figura 62. Nivel de estribor tras pulsar

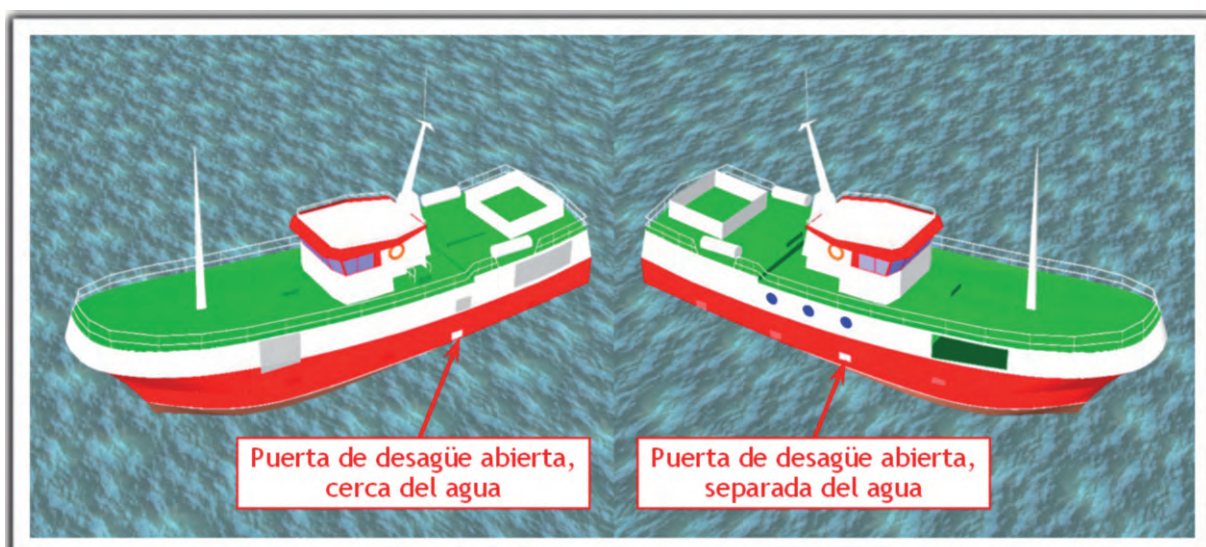
La acumulación de agua en la popa se veía favorecida por el hecho de que pudiese entrar en la zona de estiba del aparejo, que no era estanca, ya que de esta forma se aumentaba la superficie inundada y el volumen de agua contenida. En el caso de que la zona de estiba del aparejo hubiese sido estanca, tan sólo se hubiese acumulado agua alrededor de ella, por lo

Figura 63. Situación del buque a la salida del Puerto de Cedeira el 8 de septiembre de 2009

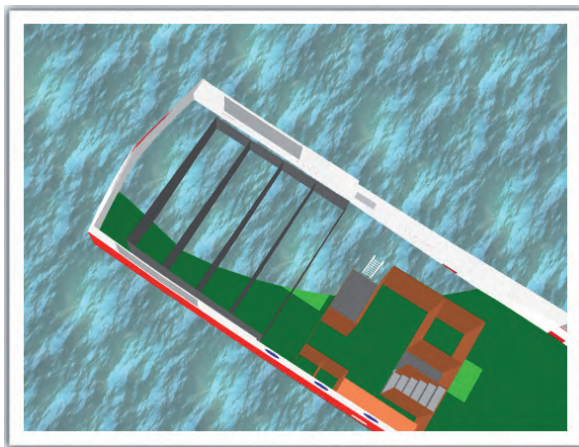
- Había unos 5.000 kg de pescado en la bodega que ayudaban a que hubiese un menor trimado a popa, de forma que, aunque el calado medio era mayor, las puertas de desagüe de popa estaban algo más alejadas del agua que el día del accidente.
- Posiblemente la situación de carga de los tanques de gasoil de la cámara de máquinas

Figura 64. Inundación con la zona de estiba del aparejo no estanca

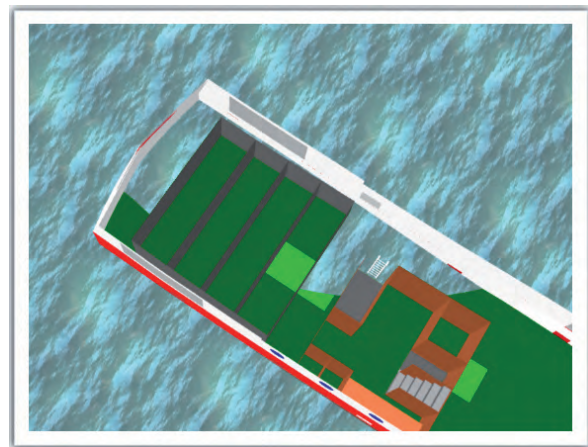
Figura 65. Inundación si la zona de estiba del aparejo fuese estanca
