Informe técnico S-19/2013

Inundación de la embarcación de pesca SIEMPRE AMA BEGOÑACOA, el 9 de diciembre 2012, mientras se encontraba atracada en el puerto de Tarifa

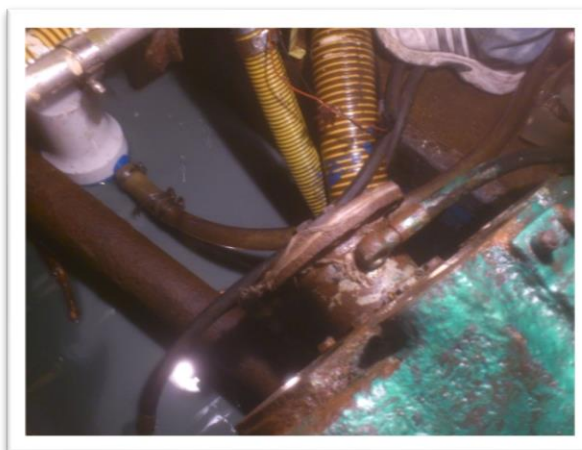
- 1) La inundación del día 9 de diciembre fue producida por la rotura de una manguera de unos 35 mm de diámetro, de plástico, que se encontraba a popa, formando parte del circuito de refrigeración del motor principal. La rotura se produjo en el acople entre un tramo de tubería y la manguera, debajo de las abrazaderas de acero inoxidable que la sujetaban. Según su armador, esta instalación se encontraba así cuando compró la embarcación a sus anteriores dueños, en 1987. A través de esta rotura en la manguera entró agua en la cámara de máquinas.
- 2) La embarcación presentaba también una pérdida pequeña de estopa del calafateado (unos 5 cm) en la aleta de babor. Dada su situación, en el supuesto de que esta pérdida de estopa no se hubiera producido en la maniobra de subida al carro y puesta en seco, por esa zona podría haber entrado una pequeña cantidad de agua hasta el local del servo.

La existencia de mangueras de plástico como las mostradas en la Figura 3 en la cámara de máquinas de pesqueros de menos de 24 m de eslora no debería ser admisible. El Real Decreto 543/2007, de 27 de abril, por el que se determinan las normas de seguridad y de prevención de la contaminación a cumplir por los buques pesqueros menores de 24 metros de eslora (L) exige que tanto las tuberías del servicio de refrigeración de la maquinaria propulsora como las del servicio de achique sean de acero o material equivalente. No se permite el uso de tramos de tubería flexible a menos que sea absolutamente necesaria para absorber movimientos o vibraciones de la maquinaria, en cuyo caso deberán ser de goma de neopreno reforzada, y situadas en lugares fácilmente visibles para inspección y mantenimiento, abriendo un registro si fuera necesario.

Figura 3. Vista parcial de algunas tuberías en la cámara de máquinas de la embarcación, durante una reparación que tuvo lugar meses antes del accidente

La inundación de la E/P SIEMPRE AMA BEGOÑACOA se produjo por la rotura de una manguera de plástico en mal estado que formaba parte del circuito de agua salada del motor. El mal estado de la manguera no había sido detectado por el armador ni por la tripulación de la embarcación.

1. Que adecúe los sistemas de agua salada de la embarcación a lo prescrito por el Real Decreto 543/2007 para los sistemas de refrigeración del motor propulsor y de achique de sentinas. Las tuberías flexibles en la cámara de máquinas deben limitarse a los casos y condiciones estipuladas en esa norma.
