INFORME CIAIM-23/2015

Hundimiento del pesquero TONETI DOS a 3 millas al nordeste de Santander (Cantabria), el 7 de abril de 2015

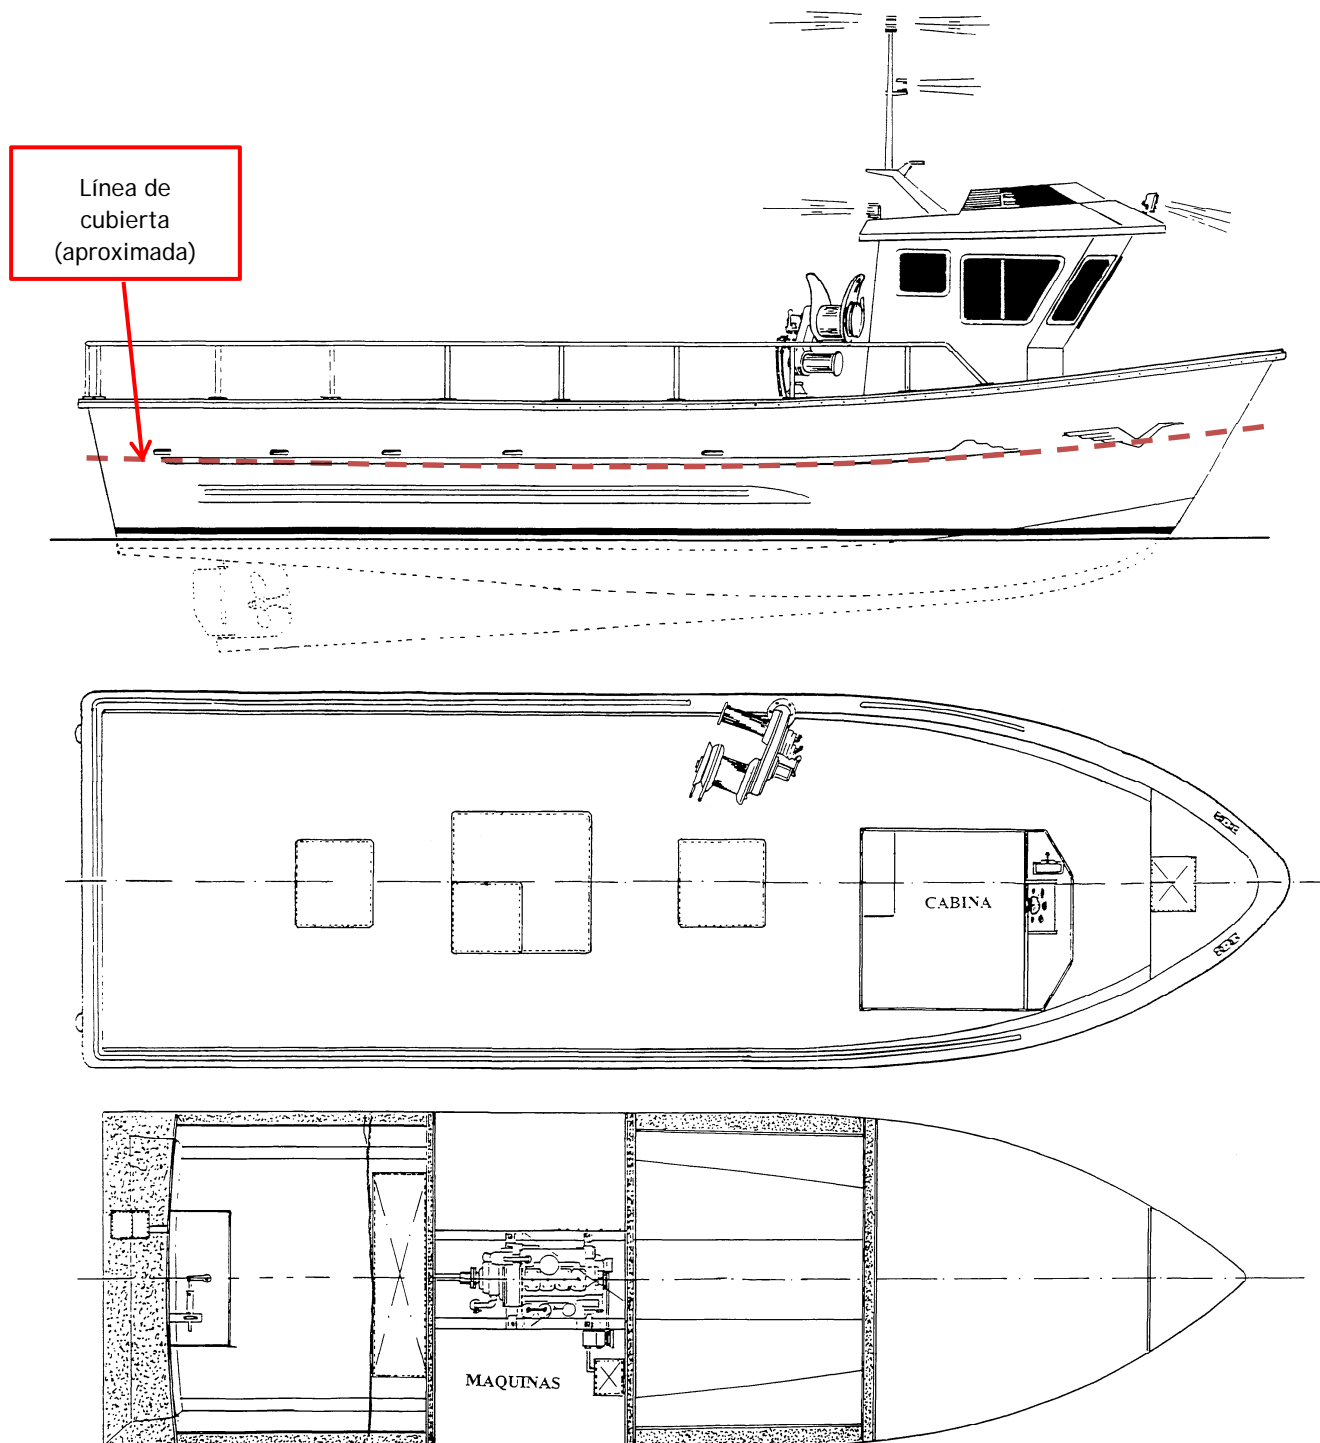
Figura 3. Disposición general de la E/P TONETI DOS

A las 07:45 horas, llegaron al caladero y estuvieron faenando hasta las 09:30 horas. Pescaron alrededor de 2100 kg de pescado que estibaron sobre la cubierta, 1600 kg a popa de la caseta de gobierno distribuido principalmente en cajas estibadas entre dos encajonadas de madera. Por encima de las cajas se dispuso también pescado a granel. A proa de la caseta de gobierno llevaban unos 500 kg de pescado también a granel estibados en dos pozos de cubierta.

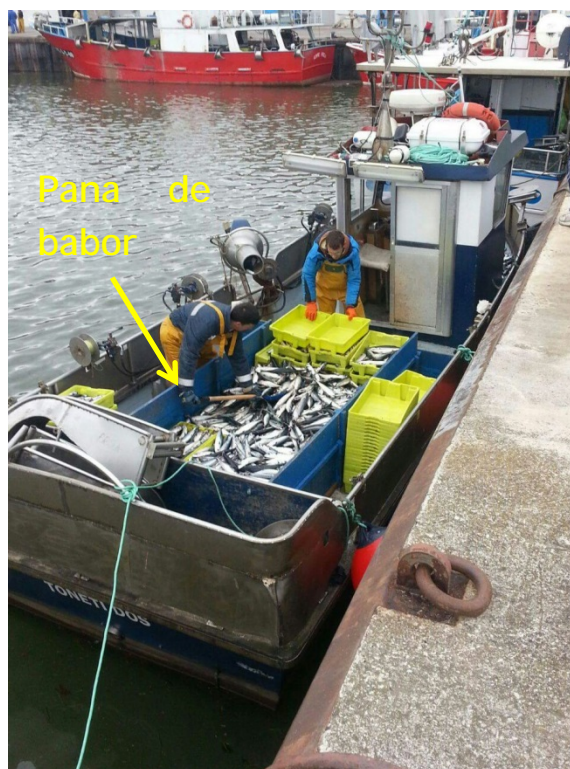
Figura 4. E/P TONETI DOS

Según las declaraciones, instantes antes de que el pesquero escorase hacia la banda de babor, el marino escuchó un chasquido proveniente de popa, lo que le indujo a pensar que se había roto una pana de babor de la encajonada, provocando el corrimiento de la carga y la consiguiente escora hacia esa banda.

A causa de la escora, el agua entró en los compartimentos situados por debajo de la cubierta principal, a través de la caseta de gobierno. Al no ser estancas las divisiones de estos compartimentos, el agua se extendió rápidamente de uno a otro, provocando el hundimiento del pesquero cuando se intentó remolcar.

El corrimiento de la carga situada en popa hacia la banda de babor posiblemente se debió a la rotura de una de las panas de babor que la sujetaban. La rotura estuvo propiciada por los impactos de la carga sobre la tablazón como consecuencia de la fuerte marejada.

La pana que probablemente se rompió, estaba sometida al desgaste y a los impactos durante las tareas de estiba y desestiba del pescado y a los golpes de la carga por los movimientos de la embarcación. En esas condiciones, la pana de babor podría haber dado una falsa impresión de resistencia y seguridad. El pintado y repintado de estos elementos sin una inspección y evaluación previa contribuye a enmascarar problemas existentes.

La E/P TONETI DOS se hundió tras sufrir una escora pronunciada probablemente a consecuencia del corrimiento de la carga por la rotura de una pana de babor de la encajonada de la carga.

1. Que regule, por el medio más conveniente, la inspección de los elementos de estiba de la carga en pesqueros, tales como las panas.
