COMISIÓN DE
INVESTIGACIÓN DE
ACCIDENTES FERROVIARIOS

MEMORIA ANUAL 2012

de la investigación de accidentes e incidentes ferroviarios en la Red Ferroviaria de Interés General

**NIPO: 161-13-140-X
Septiembre 2013**

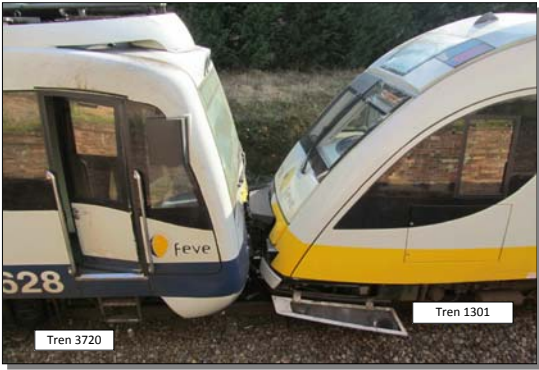
Expediente	Fecha	Línea	Administrador	Operador	Lugar
0004/12	02/01/2012	012 Oviedo-San Esteban de Pravia	Feve	Feve	Estación
Resumen:

<p>El tren de viajeros regional 1301 de Feve, procedente de Ferrol y con destino Oviedo, se encontraba estacionado en el andén de la vía 2 de la estación de San Claudio. Tras realizar las operaciones comerciales reanuda la marcha sin esperar el cruce grafiado que tenía establecido con el tren de cercanías 3720 de Feve en dicha estación. Inicia la marcha sin percatarse de que la señal de salida S1/2 se encontraba en indicación de parada, rebasando indebidamente esta señal. Se produce frenado de urgencia por activación del sistema ASFA y el talonamiento de la aguja A2 al pasar sobre ella, ya que ésta se encontraba orientada hacia vía 1 para tren de cercanías 3720, procedente de Oviedo con destino Trubia, que tenía establecido itinerario de entrada a la estación.</p> <p>Se produce una colisión frontal entre ambos trenes, produciéndose el descarrilamiento de los dos ejes del segundo bogie de la unidad de cabeza del tren 3720.</p> <p>Como consecuencia del accidente se producen 9 heridos de carácter leve, 8 de ellos viajeros y el maquinista del tren 3720.</p>

Conclusión:	El accidente tuvo su origen en el rebase indebido por el tren de viajeros 1301 de la señal de salida S1/2, en indicación de parada, por incumplimiento de las órdenes dadas por las señales al personal de conducción.				
Recomendaciones					
Recomendación	04/12-1 Insistir en el cumplimiento de la normativa al personal de conducción, especialmente el artículo 2.27.00 Capítulo II "Circulación de Trenes" del RCT.				
Destinatario final	Feve

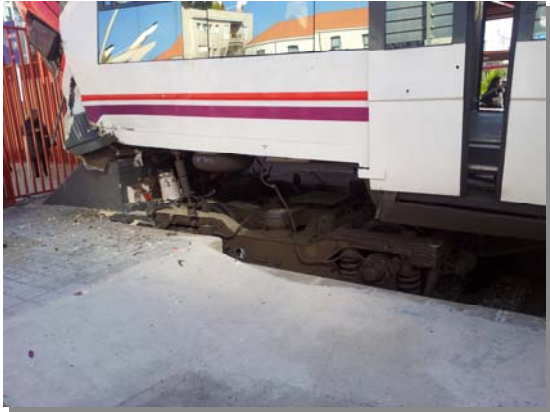
Expediente	Fecha	Línea	Administrador	Operador	Lugar
0010/12	09/02/2012	276 Maçanet-Massanes-Barcelona-Sagrera	Adif	Renfe Operadora	Estación
Resumen:

<p>El tren 28867 de viajeros (cercanías), de la empresa ferroviaria Renfe Operadora, procedente de Molins de Rei y que finalizaba su recorrido en la estación de Mataró, colisiona contra la topera de vía cuatro.</p> <p>El tren pasa por los cambios de los escapes 1-3 y 5-7 que dan acceso a la vía 4A, a una velocidad de 40 km/h, superior a los 30 km/h de velocidad máxima prescrita por la señal avanzada 255 que se encontraba en anuncio de precaución (verde-amarillo). El tren continúa su marcha colisionando con la topera de la vía 4 a una velocidad de 23 km/h, sin que durante los últimos metros de recorrido se hiciera uso del freno.</p> <p>Tras la colisión, el automotor que va en cabeza queda acaballado sobre la topera, el primer coche completamente descarrilado, la caja está montada sobre la topera y el primer bogie empotrado en la misma. En el segundo coche descarrila el primer bogie en el sentido de la marcha.</p> <p>Resultaron heridos el maquinista del tren, de carácter grave, y diez viajeros, de carácter leve.</p>

Conclusión:	El accidente tuvo su origen en un fallo humano del personal de conducción, por incumplimiento de las órdenes dadas por las señales y no prestar la debida atención durante la conducción.				
Recomendaciones					
Recomendación	10/12-1 Estudiar la posibilidad de instalar balizas ASFA con fondo fijo L7 (control de velocidad) en vías con topera y un elevado número de entradas de trenes de viajeros.				
Destinatario final	Adif				
Recomendación	10/12-2 Estudiar la posibilidad de instalar toperas que absorban y amortigüen el impacto de los trenes en aquellas vías en las que un alto número de trenes de viajeros finalicen su recorrido.				
Destinatario final	Adif

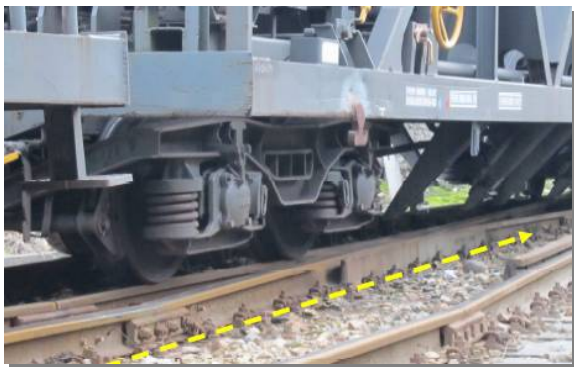
Expediente	Fecha	Línea	Administrador	Operador	Lugar
0005/12	15/01/2012	012 Oviedo-San Esteban de Pravia	Feve	Feve	Estación
Resumen:

<p>El tren especial de mercancías EB904 de Feve, procedente de Aboño y destino la central térmica de Soto de Ribera, formado por 2 locomotoras y 16 vagones (16 tolvas cargadas con carbón), descarrila en el PK 298+108 dos metros después de la aguja A4 y 11 metros antes del paso a nivel existente en la estación de Trubia.</p> <p>El tren venía circulando en condiciones normales, tras pasar por la aguja A4 descarrila el segundo bogie del cuarto vagón de la composición en el sentido de la marcha, deteniéndose 90 metros después del punto del descarrilamiento.</p> <p>El vagón descarrila hacia el lado derecho según el sentido de circulación del tren (hilo alto).</p> <p>No se producen daños personales.</p>				
Conclusión:	<p>El accidente tuvo su origen en el fallo técnico de la infraestructura al existir, en la zona donde descarrila el tren, una alineación y nivelación de vía deficientes, así como baches considerables y contaminación del balasto.</p>

Recomendaciones					
Recomendación	<p>05/12-1 Restablecer en el tramo donde se ha producido el accidente los valores de los parámetros geométricos de vía acordes a los de la norma NFI vía 001 para conseguir una circulación segura de los trenes.</p>				
Destinatario final	Feve				
Recomendación	<p>05/12-2 Analizar la viabilidad de proceder al saneo y mejora de la superestructura de la vía en la zona del descarrilamiento, con el fin de evitar deformaciones prematuras.</p>				
Destinatario final	Feve				
Recomendación	<p>05/12-3 Cuando se realicen labores de auscultación de vía y se detecten zonas con valores de parámetros fuera de tolerancia, siendo ésta significativa, actuar de una forma inmediata sobre dichas zonas del trazado realizando labores de mantenimiento.</p>				
Destinatario final	Feve

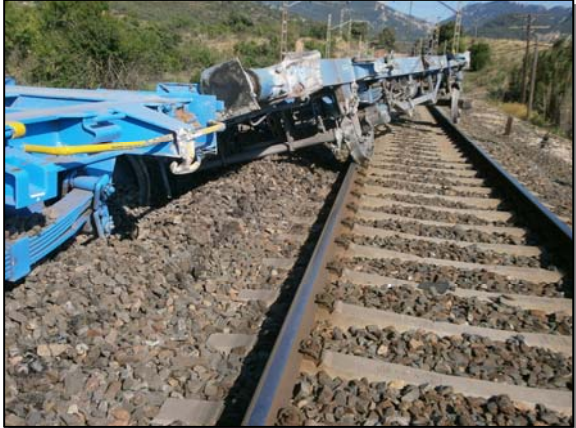
Expediente	Fecha	Línea	Administrador	Operador	Lugar
0041/12	01/06/2012	210 Miraflores-Tarragona	Adif	Renfe Operadora	Plena vía
Resumen:

<p>El tren de mercancías 92559 de la empresa ferroviaria Renfe Operadora, con origen Barcelona-Can Tunis y destino Zaragoza Corbera Alta, cuando circulaba por el interior del túnel nº 73 "L'Argentera" descarrila del primer eje del penúltimo vagón en el sentido de la marcha. La rueda derecha descarrila hacia el exterior del carril y la izquierda hacia el interior (entre los dos carriles).</p> <p>Se desconoce el PK exacto donde se produce el remonte de la rueda, tomando como "punto 0" el PK 558+049, donde se produce la caída de la rueda.</p> <p>El tren circula descarrilado y a la entrada de la estación de Pradell (PK 556+098), al pasar por los cambios, la rueda descarrilada golpea cruzamientos y aparatos de vía descarrilando el segundo eje del penúltimo vagón y los dos ejes del último vagón.</p> <p>El tren 92559 continúa la marcha descarrilado de los dos últimos vagones de cola.</p> <p>Al llegar dicho tren a la estación de Marçà-Falset (PK 551+348) tiene itinerario establecido hacia vía 3 y, al pasar por las agujas 1/3, descarrila también el antepenúltimo vagón. La circulación del tren con los tres últimos vagones descarrilados da origen al corte de la manga de freno TFA entre el penúltimo y último vagón, que ocasiona la parada en el PK 551+569 a la altura de la indicadora de señal IS2/1, habiendo circulado descarrilado unos 6 kilómetros y produciéndose daños sustanciales en la infraestructura.</p>

Conclusión:	El accidente tuvo su origen en el fallo de la infraestructura, principalmente por una incorrecta disposición de un cupón de vía existente en dicha zona.				
Recomendaciones					
Recomendación	41/12-1 En base al documento <i>Manual del Sistema de Gestión de Seguridad en la Circulación de la Dirección General de Operaciones e Ingeniería</i> de Adif, realizar una auditoría de las actuaciones de mantenimiento correctivo de infraestructura realizadas en el área de Tarragona, con objeto de verificar la correcta aplicación de la normativa al respecto.				
Destinatario final	Adif

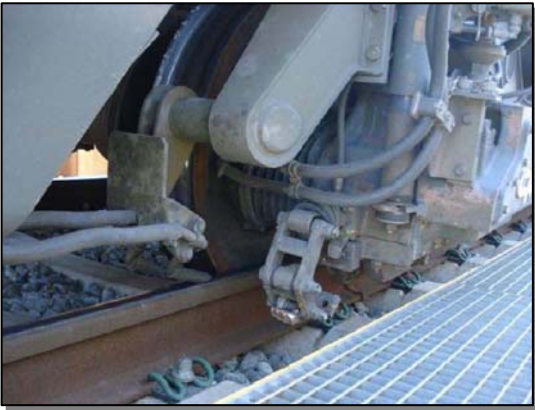
Conclusión:	<p>El descarrilamiento se produce por fallo en el sistema de cambio de ancho de la rueda izquierda del noveno eje, correspondiente al primer eje del primer bogie del tercer coche de la composición, según el sentido de la marcha, debido a la rotura de los tornillos de fijación del soporte de la palanca del dispositivo de seguridad. Esta rotura es la causa de que la palanca quede suelta, por lo que en la operación de cambio de ancho no actúa y no se produce el desencerrojamiento y consecuentemente no se produce el cambio de ancho, quedando la rueda enclavada en ancho UIC.</p>

Recomendaciones					
Recomendación	Considerando adecuadas las medidas adoptadas, no se establecen recomendaciones.

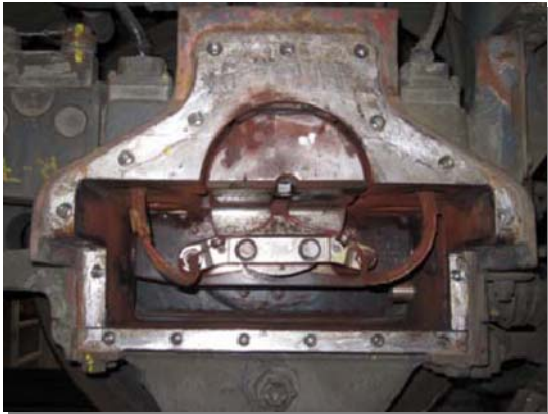
Expediente	Fecha	Línea	Administrador	Operador	Lugar
0050/12	21/06/2012	052 Bif.Cambiador de Plasencia de Jalón- Cambiador de Plasencia de Jalón	Adif	Renfe Operadora	Estación (cambiador de ancho)
Resumen:

<p>El tren de viajeros 601, de Renfe Operadora, con origen en Madrid-Puerta de Atocha y destino Pamplona, circulaba con normalidad en ancho UIC y debía realizar el cambio a ancho ibérico al paso por el cambiador de Plasencia de Jalón. Cuando realizaba el mencionado cambio de ancho, el tren detiene su marcha por aviso del personal de la instalación del cambiador al maquinista. Se comprueba que el 8º eje está descarrilado, por no efectuar el cambio de ancho la rueda izquierda, en el sentido de la marcha.</p> <p>Reconocida la composición exteriormente se ve todo correcto. Seguidamente, una vez destapada la caja de grasa de la rueda descarrilada, se verifica la no existencia de roturas en los dispositivos de cambio de ancho. No obstante, el aspecto del interior evidencia falta de engrase de los elementos que componen el mecanismo de enclavamiento del cambio de ancho. Como consecuencia, el pitón que enclava la posición de la rueda quedó agarrotado en ancho UIC, no pudiendo los perfiles de guiado de la plataforma arrastrar la rueda al ancho ibérico.</p>

Conclusión:	<p>El descarrilamiento se produce por fallo en el sistema de cambio de ancho de ejes en la rueda izquierda del octavo eje de la composición, en el sentido de la marcha, debido a que el mecanismo de enclavamiento del cambio de ancho de la rueda no funcionó adecuadamente, como consecuencia de falta de engrase.</p>				
Recomendaciones					
Recomendación	<p>50/12-1 Definir en las instrucciones de mantenimiento cómo se debe realizar la operación de engrase de los pitones de enclavamiento a fin de que sea efectiva. Para garantizar la operación por parte del mantenedor se formará a los operarios que la van a realizar y se efectuarán comprobaciones aleatorias de su adecuada ejecución.</p>				
Destinatario final	Renfe Operadora				
Recomendación	<p>50/12-2 Solicitar al tecnólogo el estudio de la aplicación de otros tipos de materiales al pitón y al casquillo que disminuyan el desgaste y las necesidades de engrase.</p>

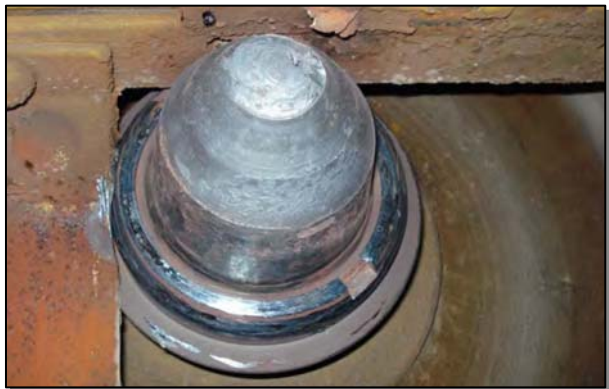
<p>Este tren había dado alarma de caldeo por calentamiento del eje nº 33 (2º eje del vagón 14) a su paso por los detectores de ejes calientes (DEC) de Olite, Tudela y Casetas. Tras pasar por los detectores de Tudela y Casetas, el puesto de mando detiene el tren en las dos ocasiones para que el maquinista proceda a reconocer la caja de grasa del eje 33. El maquinista tras el reconocimiento no ve ninguna anomalía y continúa la marcha hasta llegar a la estación de Casetas, donde realiza parada por estar previsto el relevo del maquinista. Posteriormente el tren continúa la marcha y al pasar por el DEC de Casetas el tren vuelve a dar alarma de caldeo. Debido a un funcionamiento anómalo del sistema de numeración del DEC de Casetas, éste asigna la alarma de caldeo al tren 81050 (que circulaba a continuación del tren 82658), por lo que el puesto de Mando de Zaragoza detiene al 81050 y el tren 82658 (que era el que venía dando las alarmas de caldeo) continúa la marcha. Circulando el tren 82658 entre Almudévar y Tardienta, el maquinista advierte un descenso en la presión de la TFA (ocasionado por la rotura de la manguera al ir circulando descarrilado los últimos 8 kilómetros) deteniendo el tren en el PK 51+800, y descubre que el decimocuarto vagón de la composición está descarrilado de ambos ejes, y que al segundo eje (nº33) del vagón le falta la caja de grasa derecha.</p>

Conclusión:	<p>El accidente tuvo su origen en el fallo del material móvil por la rotura de la mangueta derecha del segundo eje del vagón que ocupaba el decimocuarto lugar de la composición, según el sentido de la marcha, como consecuencia de un aumento de la temperatura en la caja de grasa debido al agarrotamiento del rodamiento de apoyo del extremo de dicho eje, habiéndose superado el plazo límite de mantenimiento; junto con un fallo del detector de ejes calientes (DEC) de Casetas que asignó erróneamente la alarma de caldeo a otro tren.</p>

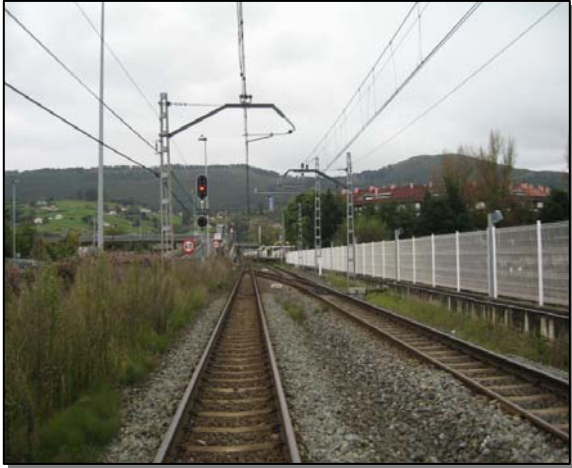
Expediente	Fecha	Línea	Administrador	Operador	Lugar
0034/12	09/05/2012	024 Santander-Bilbao	Feve	Feve	Estación
Resumen:

<p>El tren regional de viajeros 6803 de Feve, con origen Santander y destino Bilbao, circulaba con ocho minutos de retraso. Este día, motivado por el retraso del tren 6803, se decide trasladar su cruce con el tren 6414 a la estación de Astillero. Diariamente el cruce entre ambos está establecido en sus cuadros de marcha en la estación de Heras.</p> <p>El tren 6803 se estaciona en la vía 2 de Astillero, y tras terminar las operaciones comerciales y presentar la señal luminosa las siglas OT (operaciones terminadas), inicia la marcha, pasando por la señal S1/2 (PK 540+178) en indicación de aviso de parada (amarillo), aunque por el maquinista es reconocida en cabina como anuncio de precaución (verde-amarillo). Seguidamente el maquinista aumenta el límite de velocidad de 60 km/h, fijado por el reconocimiento de la señal S1/2, a 80 km/h.</p> <p>A continuación se adentra en un falso túnel, alcanzando una velocidad de 65 km/h, y tras percatarse el maquinista del estado de la señal S1/1L (PK 540+782) en indicación de parada (rojo) actúa sobre la seta de urgencia, rebasando dicha señal en 17 metros.</p>

Conclusión:	El incidente tuvo su origen en el rebase indebido por el tren de viajeros 6803 de la señal de salida S1/1L, en indicación de parada, por incumplimiento de las órdenes dadas por las señales al personal de conducción.				
Recomendaciones					
Recomendación	34/12-1 En la formación impartida al personal de conducción incidir en las actitudes y comportamientos que son fuente de riesgos para la circulación, insistiendo en el estricto cumplimiento del Reglamento de Circulación de Trenes y del Reglamento de Señales de Feve.				
Destinatario final	Feve				
Recomendación	34/12-2 Estudiar la posibilidad de dotar a la señal S1/1L de baliza previa.				
Destinatario final	Feve

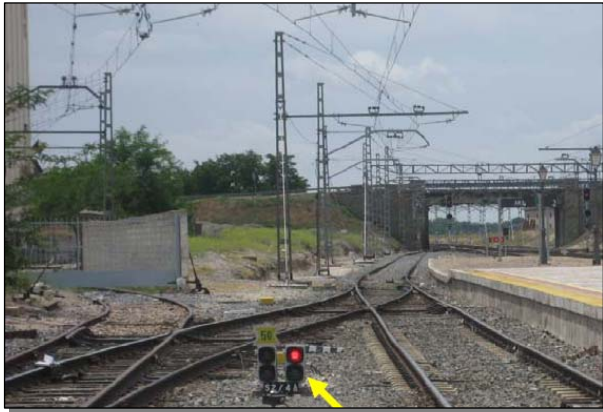
Expediente	Fecha	Línea	Administrador	Operador	Lugar
0045/12	15/06/2012	100 Madrid-Hendaya	Adif	Renfe Operadora	Estación
Resumen:

<p>Entre las estaciones de Arévalo y Sanchidrián, establecido bloqueo telefónico supletorio (BTS) por trabajos en las instalaciones de seguridad, al tren de mercancías 90602, con origen Irún y con destino Vicálvaro, perteneciente a la empresa ferroviaria Renfe Operadora, se le establece itinerario de entrada a vía 4 de Arévalo, con objeto de ser adelantado por el tren de viajeros 18000, también de Renfe Operadora, por lo que están las señales E'2 en anuncio de precaución y la E2 en anuncio de parada. El tren se encamina hacia vía 4 para su estacionamiento y se detiene ante la señal S2/4A. El jefe de circulación entrega al maquinista un boletín de autorización de rebase (BAR), para poder rebasar dicha señal y avanzar hasta la señal S2/4, ya que debido a la longitud del tren no libraba por cola los circuitos de agujas números 2, 12 y 18. El jefe de circulación regresa a sus dependencias y elabora el boletín de órdenes e informaciones (BOI) con las condiciones de circulación en BTS en el trayecto Arévalo-Sanchidrián. Seguidamente entrega el BOI al maquinista del tren 90602. A continuación, el tren 90602 inicia la marcha sin tener establecido itinerario de salida y sin recibir por parte del jefe de circulación la orden de marcha (marche el tren). El jefe de circulación de Arévalo llama inmediatamente al puesto de mando (PM) de Madrid para que detenga al tren 90602, ya que el tren de mercancías 82202, con origen As Gandaras y destino Pinto, se encuentra circulando al amparo del BTS en el trayecto entre Arévalo y Sanchidrián, mismo cantón al que accedía el tren 90602, los dos en el mismo sentido de circulación.</p> <p>Se produce una situación de conato de colisión por alcance entre ambos trenes. Sin embargo en el momento en el que el tren 90602 es detenido por el PM, éste se encontraba a una distancia de 15.090 metros por detrás del tren 82202. El PM detiene al tren 90602 en el PK 169+839 a 798 metros de la señal S2/4 y a continuación se le autoriza a retroceder hasta Arévalo, quedando finalmente detenido en la vía 4 delante de la señal de salida S2/4.</p>

Conclusión:	El incidente tuvo su origen en un fallo humano del personal de conducción del tren 90602, al reanudar la marcha sin haber recibido la orden de marcha (marche el tren), incumpliendo el artículo 432 del RGC.				
Recomendaciones					
Recomendación	Considerando adecuadas las medidas adoptadas, no se establecen recomendaciones.

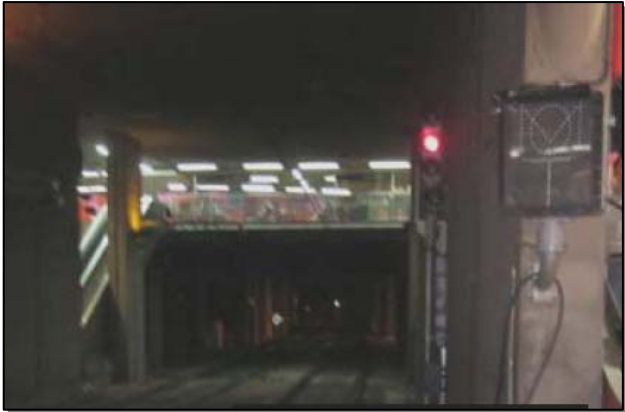
<p>A la hora de los hechos, el circuito de vía A6 se encontraba ocupado por avería en la junta aislante, lo que impedía que las señales de salida hacia el lado Recoletos efectuaran apertura. Los trenes se expedían con la correspondiente autorización de rebase.</p> <p>Así pues, el tren 4141 se encamina hacia la estación de Atocha-Cercanías sin parada prescrita en ésta, y queda estacionado en vía 4C con la señal de salida S1/4C, en indicación de parada. Tras entregar el agente de circulación al maquinista del tren el boletín de autorización de rebase (BAR) con itinerario por vía I, el tren inicia la marcha y cuando rebasa la señal de salida S1/4C el tren 21232, circulando en sentido contrario, pasa la señal de avanzada de la estación E'2-2, en indicación de anuncio de parada.</p> <p>El tren 4141 sigue avanzando, y pasa por la travesía T10b, talonándola, estando orientados los cambios a vía 2. Seguidamente efectúa parada, quedando enfrenteado con el tren 21232 que estaba situado antes de la señal de entrada E2-2 indicando parada.</p> <p>Se produce un conato de colisión entre ambos trenes, quedando enfrenteados a una distancia de unos 50 metros.</p>

Conclusión:	<p>El incidente tuvo su origen en el fallo humano de la agente de circulación, al entregar indebidamente el boletín de autorización de rebase de la señal de salida S1/4C al tren 4141, sin estar el itinerario correctamente establecido y sin autorización del jefe de circulación.</p>				
Recomendaciones					
Recomendación	Considerando adecuadas las medidas adoptadas, no se establecen recomendaciones

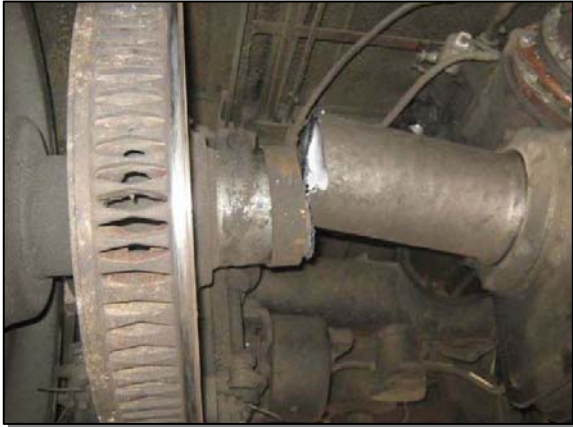
Expediente	Fecha	Línea	Administrador	Operador	Lugar
0064/12	08/10/2012	200 Madrid-Barcelona	Adif	Renfe Operadora	Plena vía
Resumen:

<p>El tren 15640 de Renfe Operadora, con origen Zaragoza Delicias y destino Canfranc, cuando circulaba con normalidad a una velocidad de 90 km/h entre las estaciones de Villanueva de Gállego y Zuera detiene su marcha por aplicación del freno de servicio por parte del maquinista, al notar éste que el vehículo se comportaba de forma rara y al mirar por el espejo retrovisor ver que salían chispas del primer bogie.</p> <p>El maquinista informa al CTC y procede a reconocer el tren, observando que las ruedas del segundo eje del primer bogie según el sentido de la marcha, se apoyaban de forma inclinada sobre el carril, al estar roto el cuerpo del eje.</p>				
Conclusión:	<p>El incidente tuvo su origen en el fallo del material por la rotura del segundo eje (motor) del primer bogie según el sentido de la marcha. La rotura se produce a partir de una fisura antigua superficial provocada por haber estado el eje en contacto esporádico con algún elemento eléctrico, que produjo una serie de arcos eléctricos. Descartado el posible contacto con un cable del propio vehículo, la hipótesis más fiable es que la fisura fuera causada por el contacto del eje con un equipo de soldadura. Esta fisura inicial fue progresando por mecanismos de fatiga hasta provocar la rotura catastrófica del cuerpo del eje.</p>

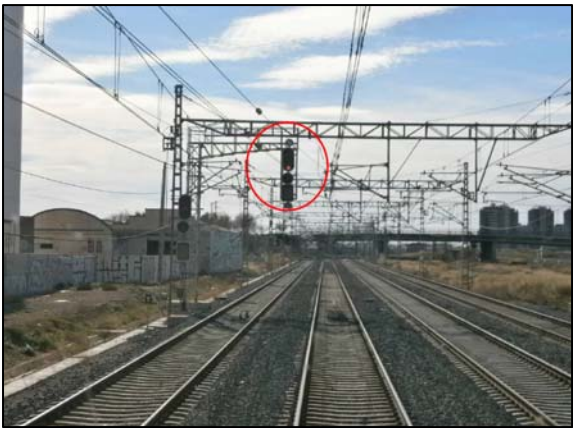
<p>El tren de viajeros 1112 de la empresa Renfe Operadora, con origen Valencia-Joaquín Sorolla y destino Barcelona-Sants, inicia la marcha desde la vía 9 con la señal de salida S1/9PA en indicación de anuncio de parada y así la reconoce el maquinista en el pulsador del sistema ASFA. Seguidamente se produce el paso por los cambios 110, 108, T106 y T104 hasta situarse en la vía II que conduce a la estación de Valencia-Font de Sant Lluís, y apareciéndole en la pantalla de diagnóstico (IDU) de la cabina avería, tratando de reconocer la misma.</p> <p>A continuación, pasa por la baliza previa de la señal E2B y sin modificar la velocidad rebasa la baliza de dicha señal, en indicación de parada. Se produce entonces el frenado de emergencia por el sistema ASFA, llegando a invadir el siguiente cantón de bloqueo, que se encuentra ocupado por el tren 10596, circulando en el mismo sentido y con itinerario establecido de entrada a vía 6 de la estación de Valencia-Font de Sant Lluís. Se produce conato de colisión entre ambos trenes.</p>
