Informe técnico S-29/2012

Investigación de la caída al mar del patrón del pesquero EL CESAR a 3,5 millas al NW de San Vicente de la Barquera (Cantabria), el 21 de febrero de 2012

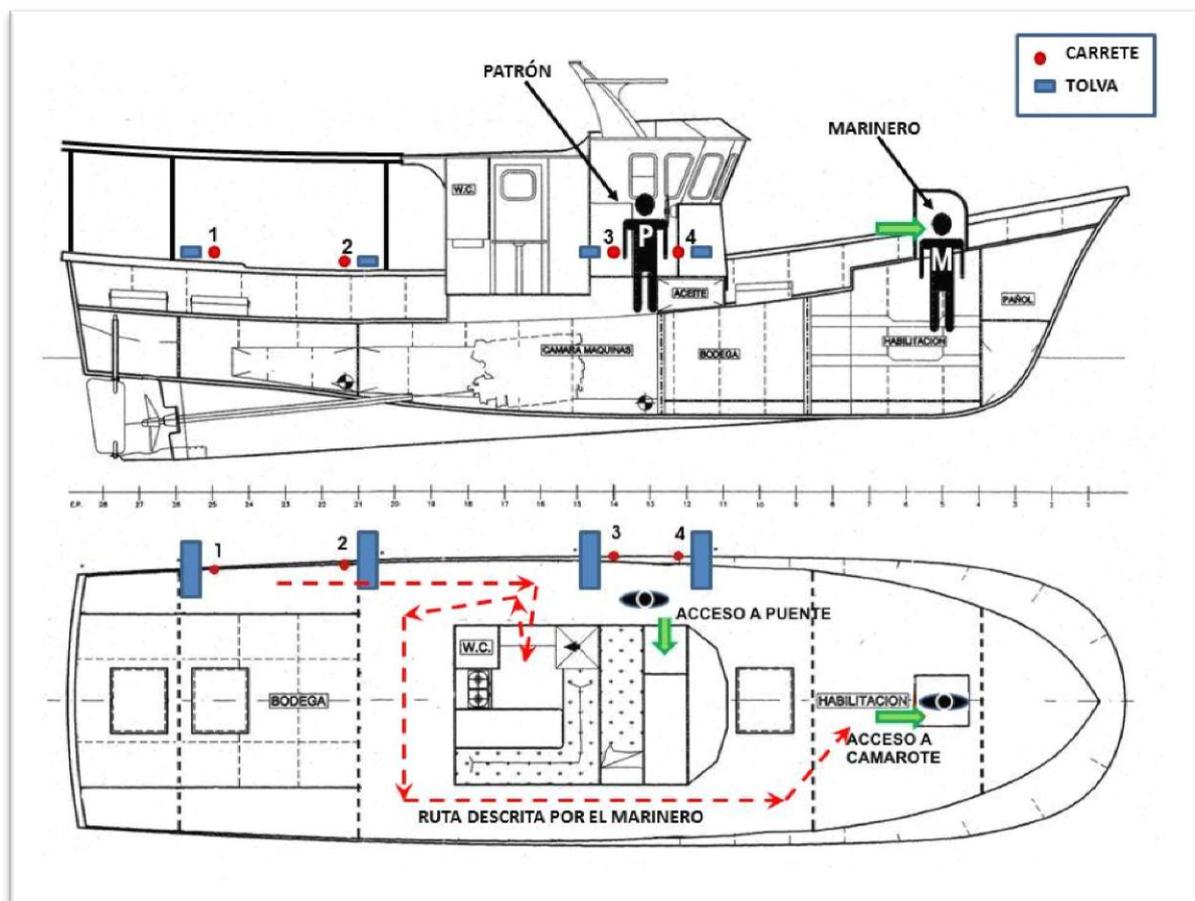
Figura 4. Situación de los aparejos y los tripulantes en el momento del accidente

Según las declaraciones, el marinero inicialmente estaba preparando los aparejos de popa (posiciones 1 y 2). En un momento dado, entre las 05:40 y las 05:50 horas, mientras el patrón había bajado a cubierta a retocar los aparejos de las posiciones 3 y 4, aprovechó para recoger de la cocina unas pertenencias para depositarlas en el camarote situado a proa en la zona de la habitación. El acceso a la habitación se hacía por la escotilla de proa. Dicho acceso se realizaba mediante una escala ubicada en la cara de babor de la misma. La trayectoria descrita por el marinero es la marcada en la Figura 4 con trazo discontinuo. El marinero fue por estribor por estar el acceso de babor obstaculizado por la presencia del patrón.

Tras la caída del patrón al mar, el marinero encontró el carrete situado en la posición 3 girado hacia el exterior de la embarcación. No se recuperó el cuerpo del patrón, por lo que no se puede afirmar si el golpe que se escuchó fue el provocado al golpearse el patrón con el carrete y, en caso de ser así, dónde se golpeó.

El hecho de que el patrón estuviese sobre cubierta, que las amuradas fueran de 1 metro de altura (según exige el Real Decreto 543/2007) y que la mar estaba en buenas condiciones son indicios de que el patrón debió caer desde un lugar elevado, y no desde el nivel de la cubierta. Desde la posición en la que estaba el patrón y que se ha marcado en la Figura 4, éste pudo acceder a 2 posiciones elevadas:

- El puente, cuya puerta de acceso tiene su borde inferior situado aproximadamente a 550 mm de cubierta.
- La escala de acceso a la cubierta de la magistral, situada a popa de la puerta de acceso al puente por babor. No es posible el acceso a dicha escala con la puerta del puente abierta o estando instalados los retornos de los carretes.

La puerta del puente estaba abierta y el carrete número 3 instalado, por lo que el patrón no pudo estar subiendo por la escala de acceso a la cubierta de la magistral. Por tanto, es probable que en el momento del accidente el patrón estuviese accediendo al puente. Una hipótesis plausible es que el patrón perdiera el agarre mientras accedía al puente y cayese hacia atrás sobre el carrete número 3 (Figura 5), golpeándose. Esto justificaría el ruido que oyó el marinero y la posición del carrete número 3.

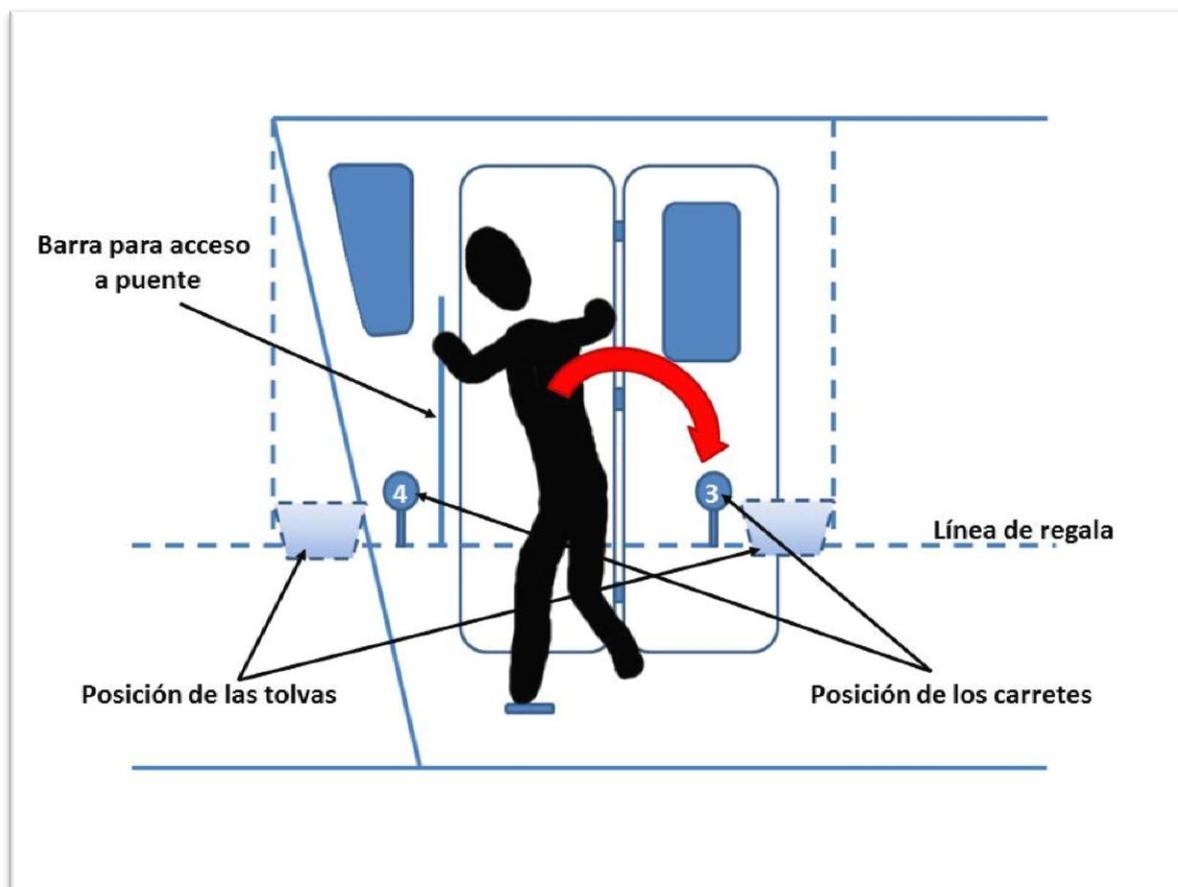
Figura 5. Posible caída del patrón si hubiera resbalado su mano izquierda al acceder al puente

Durante la inspección a bordo realizada por los investigadores de la Comisión se comprobaron la anchura del paso por babor, la barra vertical que facilita el acceso al puente, el peldaño utilizado como apoyo para salvar el desnivel hasta el plan del puente y la posición de los carretes sobre la amura. Los investigadores simularon a bordo una pérdida de agarre al acceder al puente, concluyendo que la caída sería sobre el carrito número 3, y que sería probable la caída posterior al agua.

De todo lo anterior la Comisión ha concluido que el accidente probablemente se debió a una caída fortuita del patrón al resbalar mientras accedía al puente desde la cubierta. La baja temperatura del agua, de 11°C, pudo provocarle hipotermia en un periodo muy corto de tiempo al no llevar ninguna protección y, al no llevar chaleco salvavidas, no pudo permanecer a flote.

1. Que fomenten el uso del chaleco salvavidas de trabajo por todos los tripulantes que realizan labores sobre cubierta. Si bien el RD 543/2007 deja a criterio del patrón, según el estado de viento y mar, la colocación de los chalecos salvavidas de trabajo para aquellos tripulantes que deban realizar sus cometidos en cubierta, este caso viene a respaldar que tales chalecos deberían llevarse puestos siempre, incluidos los mismos patrones u otras personas que pudieran realizar trabajos ocasionales en cubierta.
2. Que respeten las disposiciones de tripulación mínima de seguridad, en especial cuando sean los únicos titulados competentes a bordo. Por falta de tripulantes ningún patrón debería colocarse en una situación de riesgo que, de materializarse, pudiera conllevar la imposibilidad de recibir asistencia inmediata o poner en riesgo al resto de la tripulación.
