INFORME TÉCNICO A-13/2010

Investigación de la varada del B/Q SICHEM COLIBRI,
en aguas del río Guadalquivir, el 11 de agosto de 2009

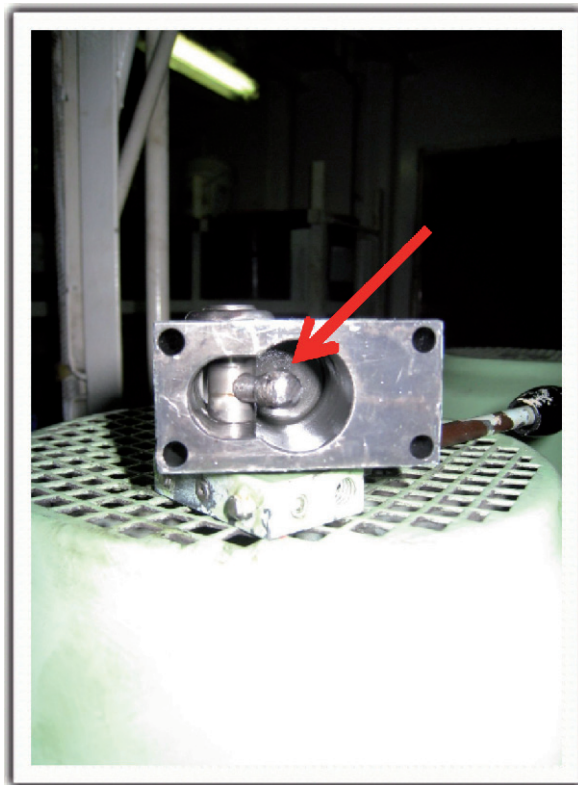
Figura 12. Detalle del accionador roto de la válvula solenoide

- La causa del accidente se debió a un fallo de la válvula telecomandada, o válvula solenoide, del sistema del servomotor número 1 (estribor).
- Uno de los accionadores que conectaba la palanca de gobierno de emergencia al émbolo de la válvula solenoide fue encontrado roto. Un fragmento desprendido de esta pieza se encontraba obstruyendo una de las vías de la válvula.
- Como resultado, la vía de la válvula quedó en posición permanentemente abierta, permitiendo el paso sin restricciones del aceite hidráulico al sistema, de tal modo que el timón se movió a babor y permaneció en esa posición, sin obedecer las órdenes de timón que desde el puente se daban al aparato de gobierno.
- Según el fabricante, es el único caso de avería de este tipo del que tienen conocimiento.

- La causa de la varada del buque fue un fallo en su sistema de gobierno debido a la rotura de un componente de las válvula solenoide del servomotor número 1, con el desprendimiento de una parte metálica que bloqueó otra parte de la válvula, obligando al flujo constante de fluido hidráulico en uno de los circuitos. Este hecho hizo que el sistema de gobierno moviera el timón a babor, quedando bloqueado en esa posición con un ángulo de 20°.

- No existen pruebas que permitan dilucidar si la rotura fue debida a un fallo de mantenimiento, a la fatiga del material, a un error de diseño o a otra causa.
